# Mijnsherenlaan 54-68 te Rotterdam

Opname en werkomschrijving achtergevel

Versie 2.0

Bouwkundig Adviesbureau Rietdijk B.V.

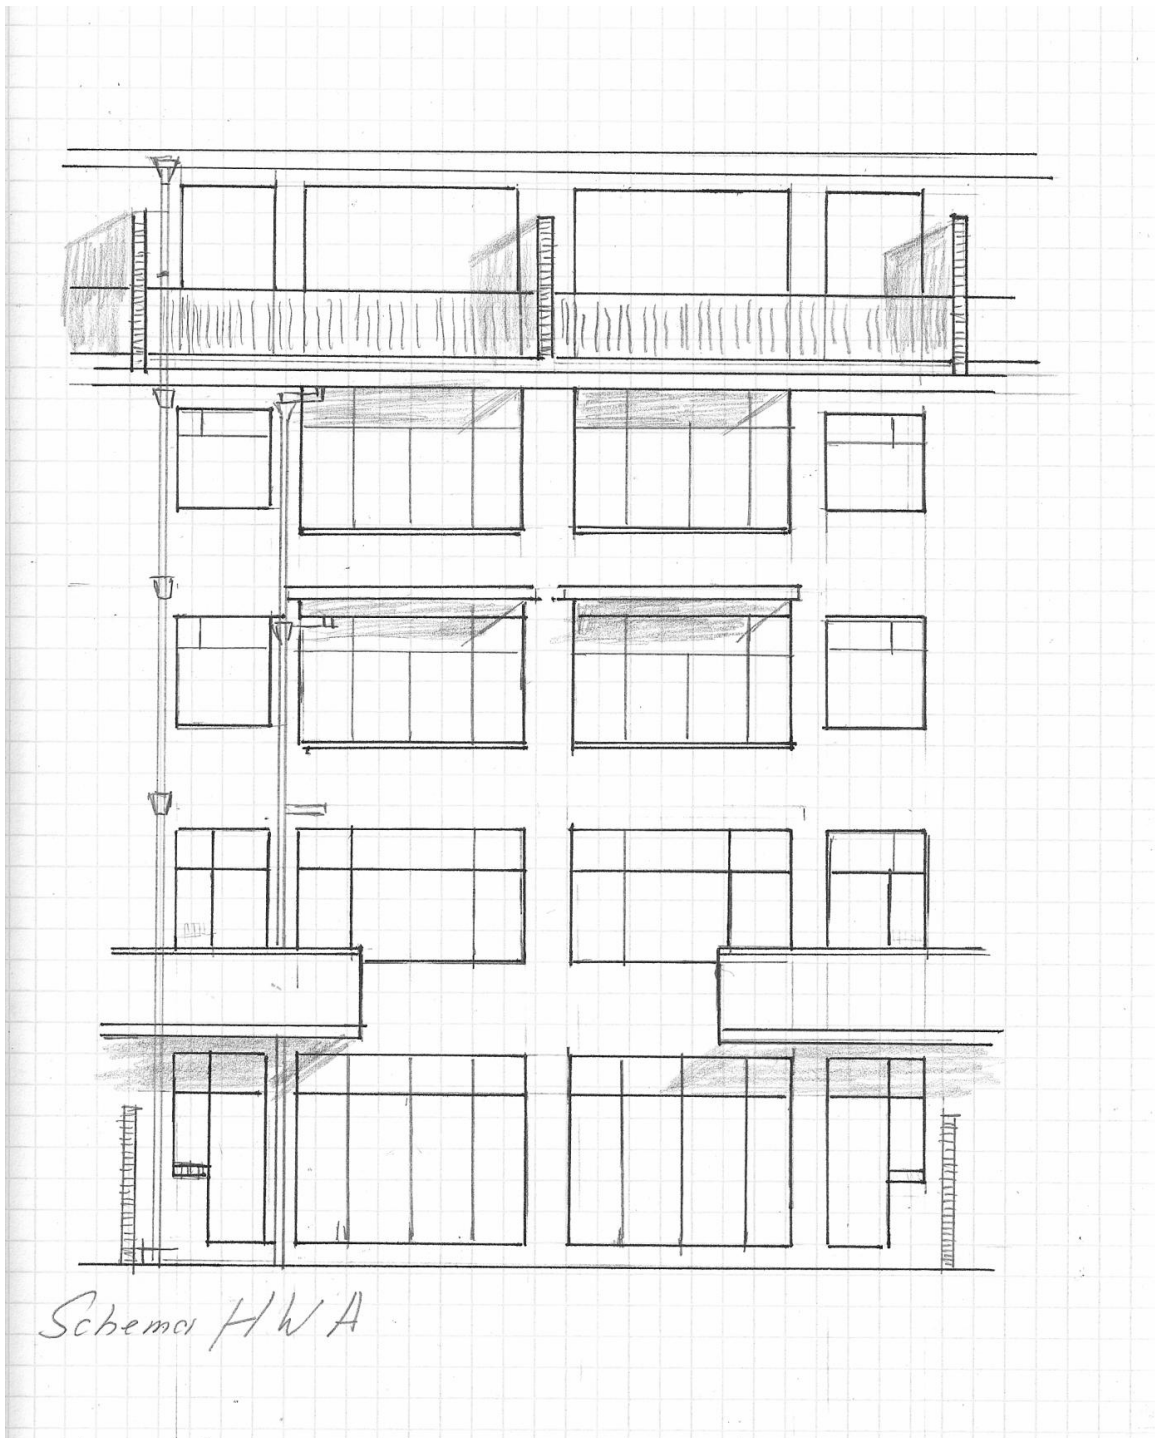
De aanwezige hemelwaterafvoeren zijn van diverse soorten materiaal en de beugels zijn soms roestig.

De keukenafvoeren zijn op diverse manieren op de hemelwaterafvoeren aangesloten.

Ook zitten er voor de balkons van de slaapverdieping nog oude loden bochten in de beton en het metselwerk.

Wij adviseren u deze te verplaatsen naar de plaats van het beneden liggende balkon, zodat lekkage in de keuken door deze bocht word uitgesloten.

Tevens adviseren wij u de afvoeren van de hoge daken niet op de balkons te laten lopen maar deze rechtstreeks op de hemelwaterafvoeren te plaatsen.

- Oude hemelwaterafvoeren van PVC vernieuwen nadat balkondoорvoeren vernieuwd zijn volgens de bijgevoegde schematische tekening.

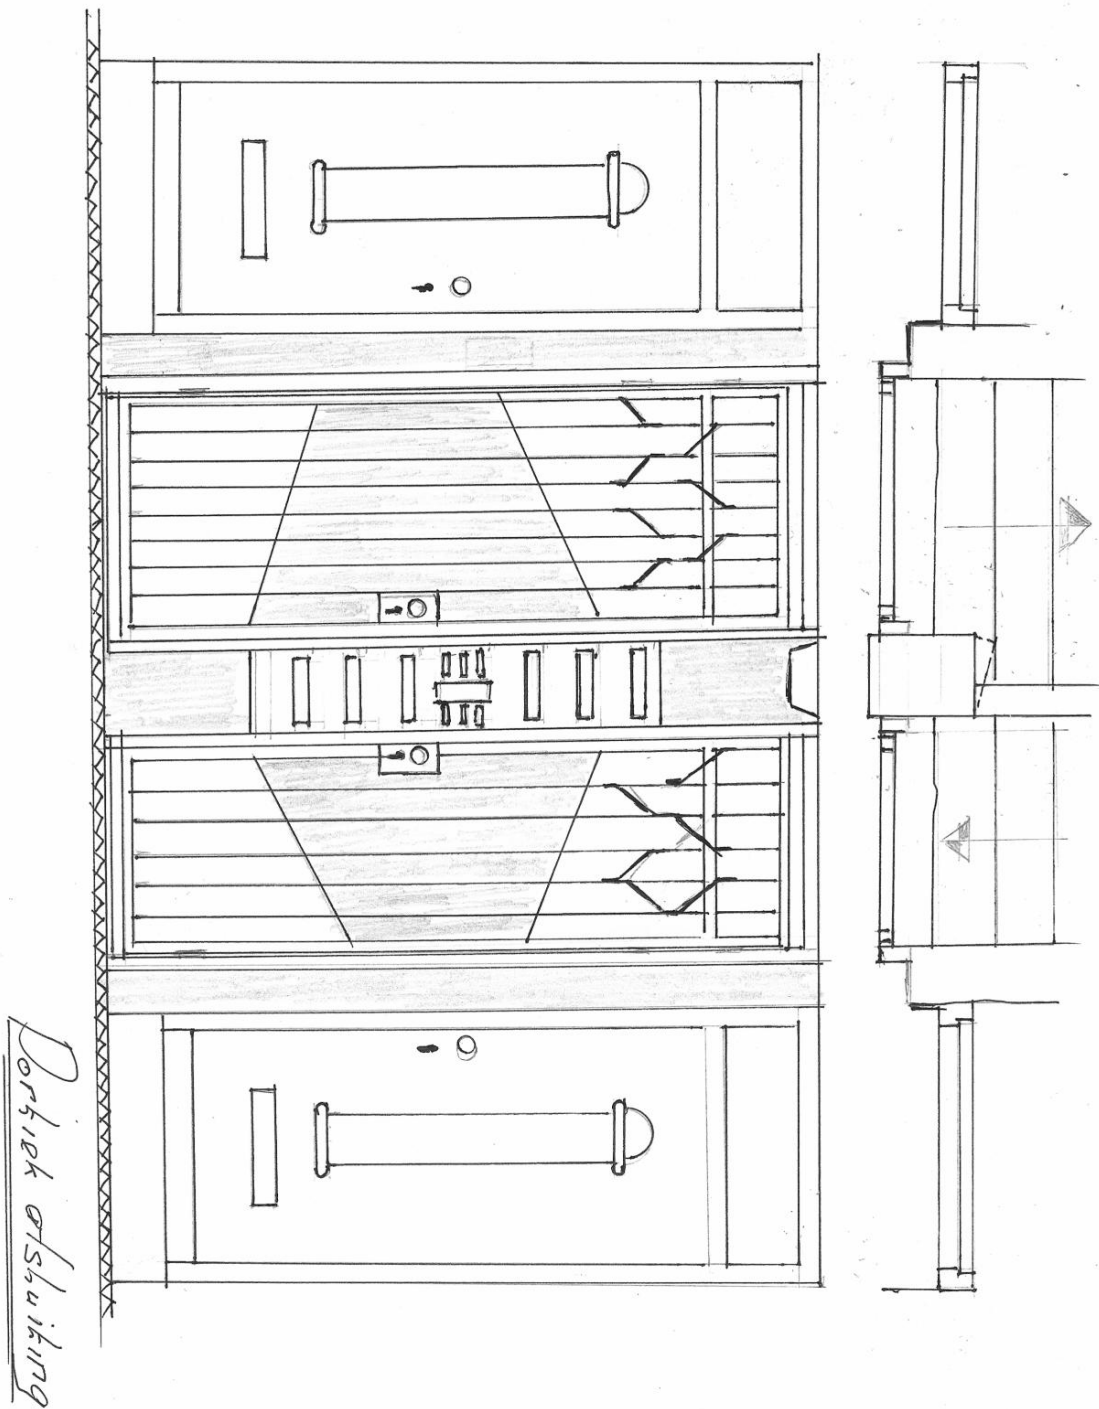
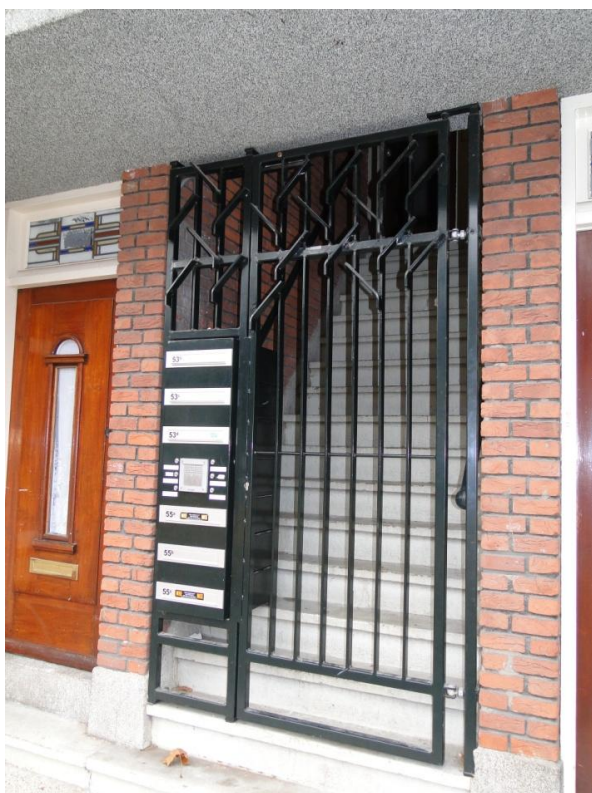
De balkonhekken en de traphekken langs de kelderingangen vertonen ernstige roestvorming, met name bij de aansluiting op de beton.

Om de beton en de hekken beter te beschermen tegen corrosie is het aan te raden de bevestigingen uit de beton te verwijderen en deze aan te passen, zodat deze met roestvrijstalen bevestigingsmiddelen kunnen worden vastgezet.

Foto dient als voorbeeld voor verder gegevens zie tekening

- Stalen hekwerken verwijderen inclusief bevestigingen uit de beton en muur.
- Scheidingsschermen op de balkons verwijderen en na het uitgevoerde herstelwerk een plaat trespas 2 zijdig gekleurd 10 mm dik aanbrengen met een aluminium u profiel aan de gevel en aan het hek.
- Hekken aanpassen en bevestigingspunten aanbrengen door middel van voetplaten en verlengstukken welke weggeroest zijn.
- Na behandeling van de hekken en het reinigen van de gevel de hekken terugplaatsen met RVS bevestigingsmiddelen.
- De aanwezige stalen ramen en kelderramen/roosters ontroesten en kapotte ruiten herstellen.
- De toegangshekken tot de kelderbergingen goed pas en sluitend maken, door middel van het aanbrengen van een slotkast met insteekslot met profielcilinder en inbraakwerend beslag (knopkruk met langschilden).

- Hekwerken gedeeltelijk demonteren en afvoeren en aanpassen aan de nieuwe situatie met de afsluitbare hekken en postkasten
- Nieuwe volbad verzinkte hekken welke in een nader te bepalen kleur zijn gepoedercoat plaatsen met daarin opgenomen 6 briefkasten en een bel en huistelefoondeel per portiek een en ander conform bijgevoegde tekening.
- De zijkanten van de hekken af te werken met volbad verzinkte zetstukken dik 2 mm welke in de juiste kleur zijn gepoedercoat
- Aan de onderzijde in de hekken een RVS dorpelstrip aan te brengen
- Een bel en huistelefoon installatie te leveren en te plaatsen.
- Een armatuur boven de postkasten voorzien van LED verlichting.
- De hekken afsluitbaar met gelijksluitende profielcilinders SKG \*\* per portiek en per appartement 3 sleutels en 3 sleutels voor de opdrachtgever.
