# Rapportage opname ten behoeve MJOP

Schilperoortstraat 45 te Rotterdam

Juli 2018

Bouwkundig Adviesbureau Rietdijk B.V.

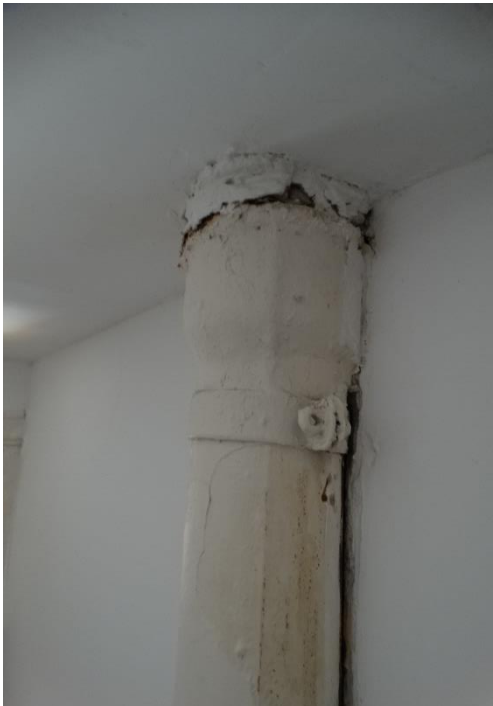
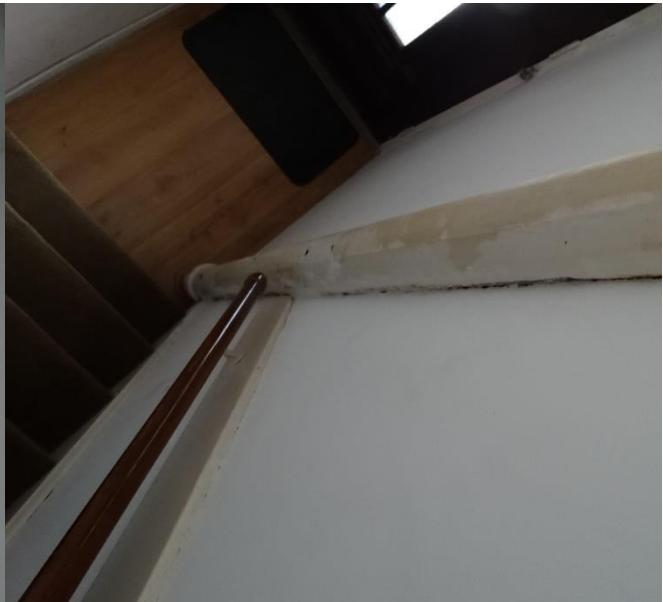
#### 7.4 Riolering

De riolering is, voor zover zichtbaar, nog van gietijzer en van lood en kan op termijn lekkage gaan veroorzaken.
