# Rapportage asbestinventarisatie

De agrarische bedrijfsgebouwen aan de Groenloseweg 104 te Winterswijk

Adres : Groenloseweg 104  
Postcode en plaats : 7101 AL Winterswijk  
Projectnummer : 2017-156 Versie (1)

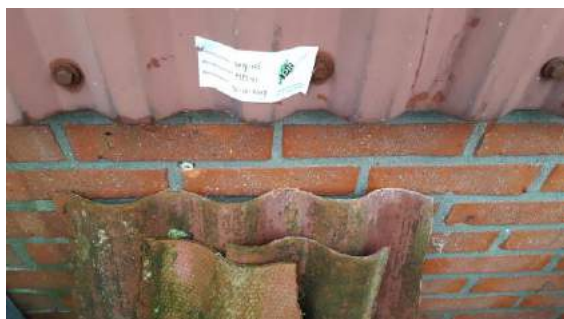
Bron 1 en MM-01

| <b>Opmerkingen</b> | Restanten ook aangetroffen ter plekke van de vaste mestplaat (zie tekening A-101).<br>Nokstukken aangetroffen naast schuur 3, beschouwen en behandelen als asbesthoudend (zie tekening A-101). |

| <b>Aanbevelingen</b> | Geen direct risico, bron verwijderen voorafgaand aan renovatie en/of sloop. |

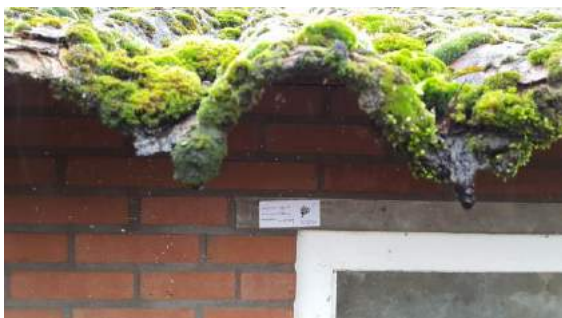
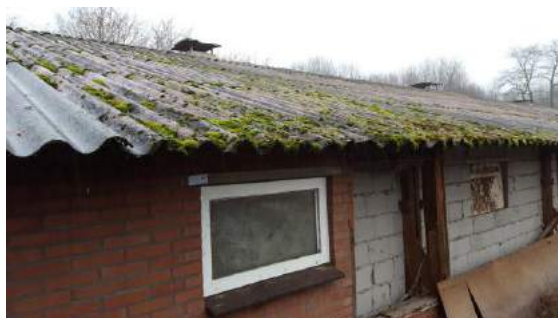
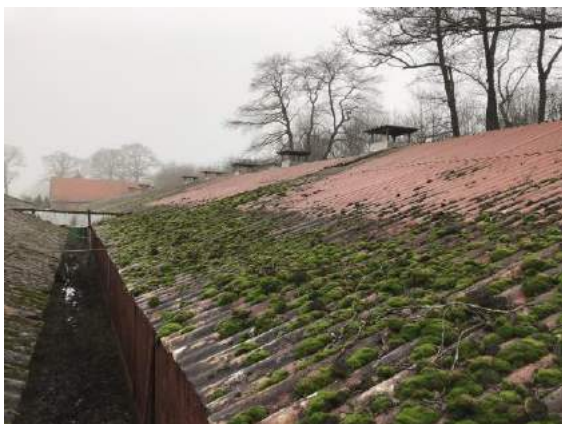
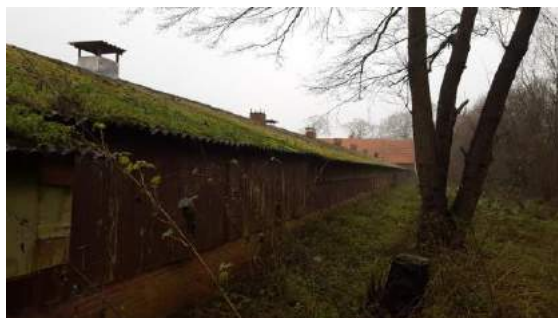
Bron 3 en MM-03

| <b>Aanbevelingen</b> | De asbesthoudende golfplaten zijn zeer sterk verweerd. Rondom de schuur zijn diversen restanten van de golfplaten aangetroffen op het maaiveld (Bron 12 en MM-03). Advies tot sanering van de golfplaten binnen redelijke termijn aanbevolen. Bodemonderzoek rondom de schuur conform NEN 5707 is aan te bevelen |

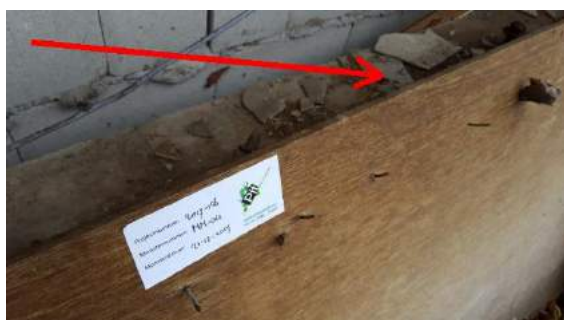
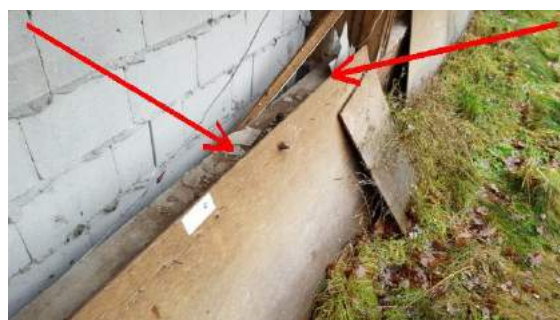
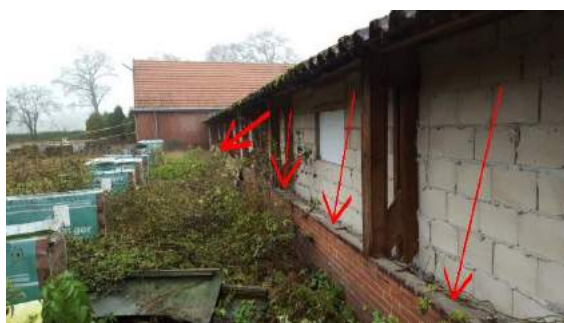
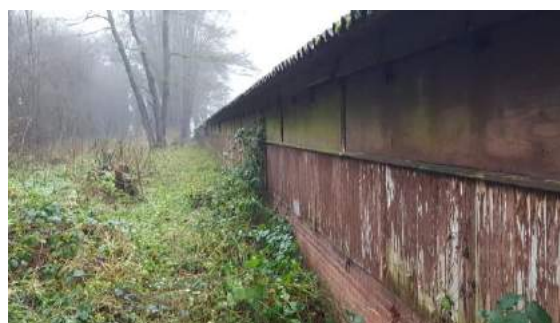
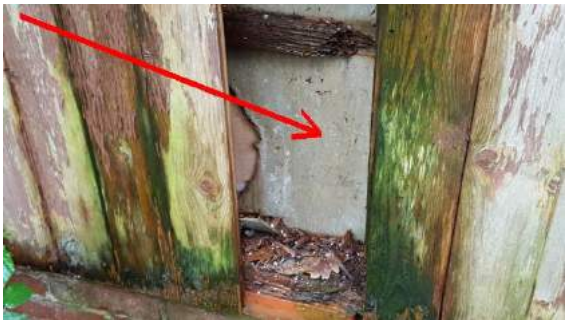
Bron 4 en MM-04

| <b>Aanbevelingen</b> | De beplating is lokaal op meerdere plaatsen zwaar beschadigd. Restanten zijn aangetroffen in spouw en op het maaiveld. Om verdere verspreiding te voorkomen is saneren op redelijke termijn aan te bevelen. |

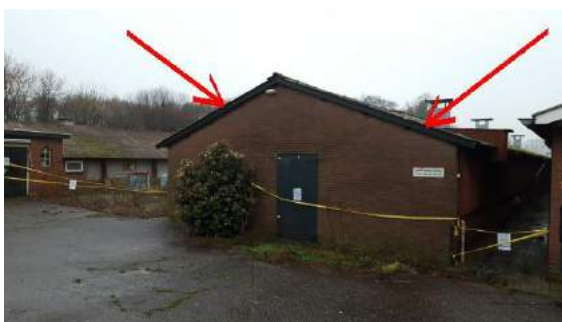
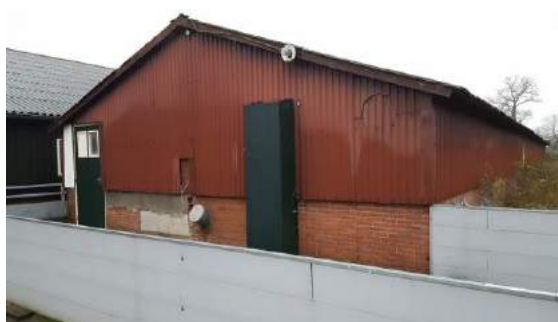
Bron 9 en MM-01-ref

| <b>Aanbevelingen</b> | De golfplaten zijn ernstig verweerd, waardoor verhoogd risico op uitwassen vezels. Sanering op redelijke termijn aan te bevelen |

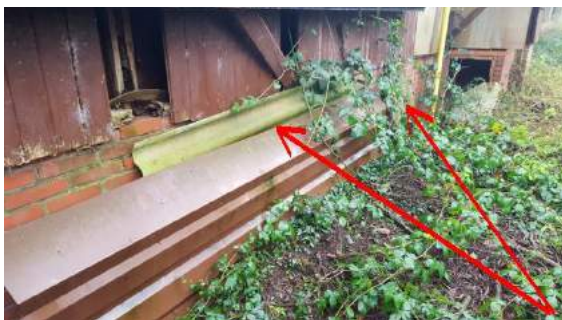
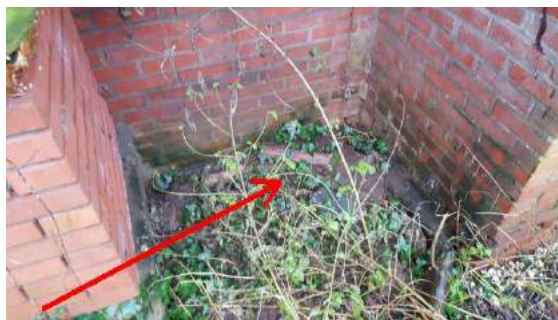
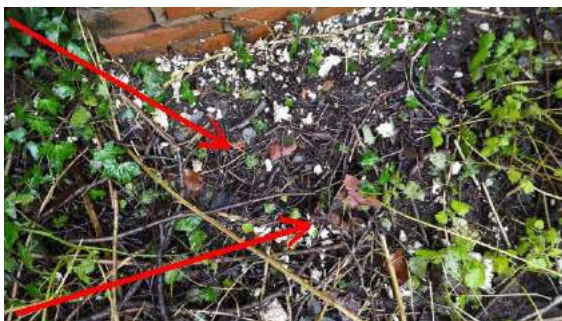
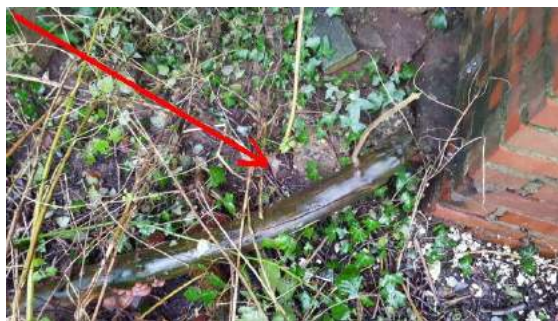
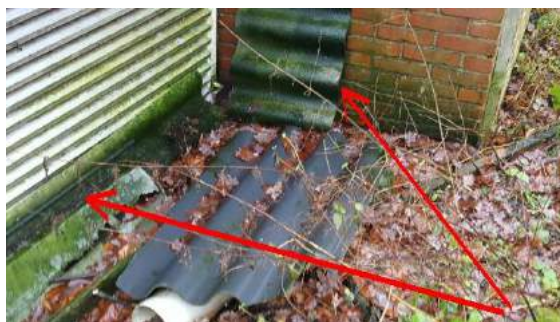
Bron 12 en MM-03-ref

| <b>Aanbevelingen</b> | Restanten en schilfers van de golfplaten liggen in verschillende grote langs de gehele lengte van de gevel van de schuur. De hoeveelheid is een geschatte waarde van het asbesthoudende materiaal. Langs de linkerzijgevel is veel begroeiing aanwezig en dit is een belemmering. Om verdere verspreiding of bezinking te voorkomen is een sanering op korte termijn aanbevolen. Advies tot een bodemonderzoek conform de NEN 5707 rondom de schuur is aanbevolen. |

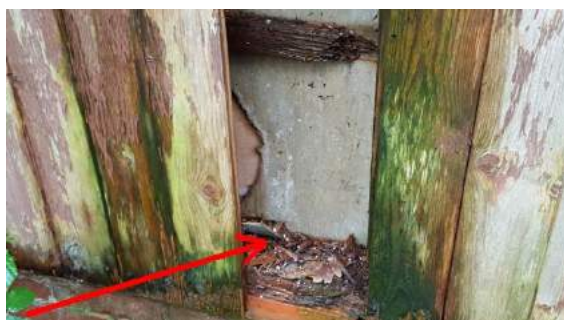
Bron 13 en MM-04 restanten in spouw linkerzijgevel

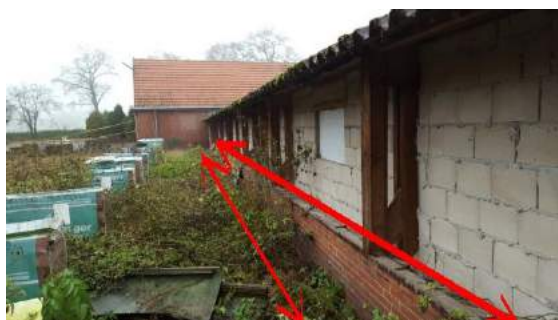
Bron 13 en MM-04 restanten in / naast rechterzijgevel

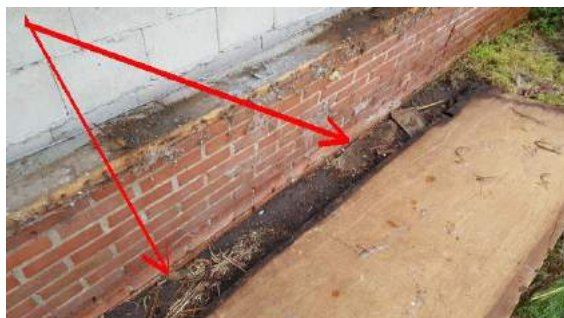
Bron 13 en MM-04 restanten in / naast rechterzijgevel

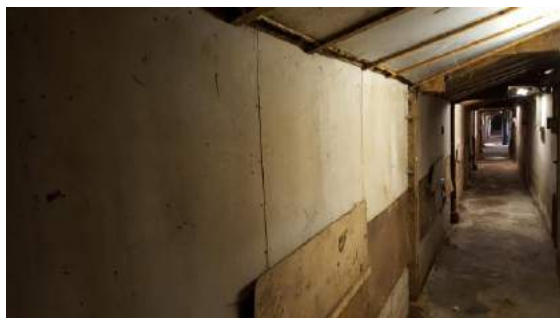
Bron 14 en MM-04 vlakke beplating binnenzijde schuur 4

| <b>Aanbevelingen</b> | Geen direct risico, bron verwijderen voorafgaand aan renovatie en/of sloop. |

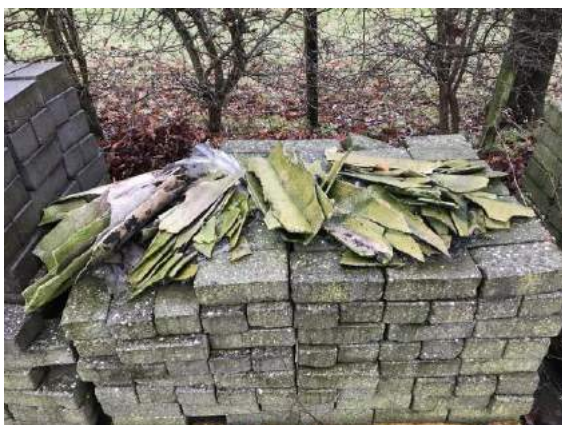
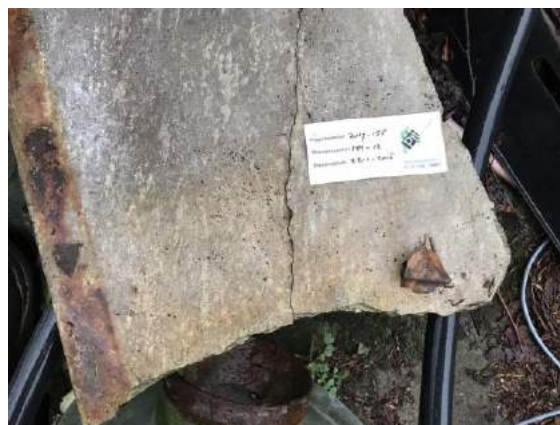
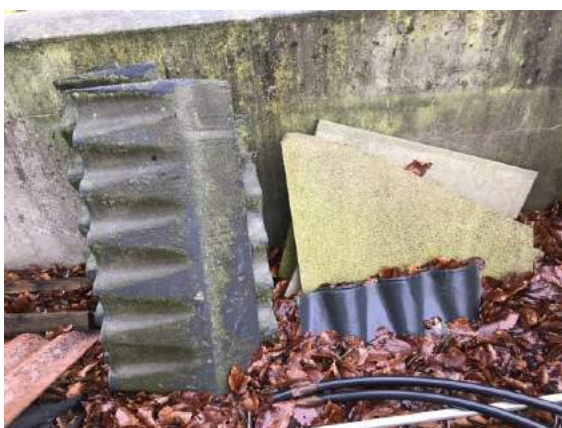
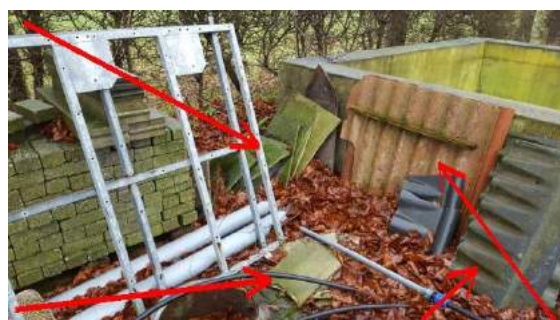
Bron 17 en MM-12 restanten op mestplaats

| <b>Aanbevelingen</b> | Op de mestplaat zijn diversen restanten aangetroffen van verschillende asbesthoudende materialen afkomstig van verschillende bronnen van de bedrijfslocatie (zie foto). De materialen dienen als asbesthoudend te worden beschouwd en afgevoerd te worden. |

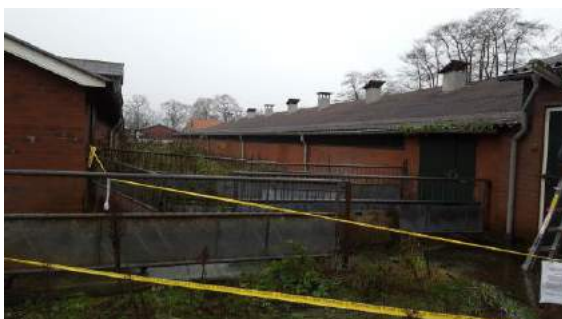
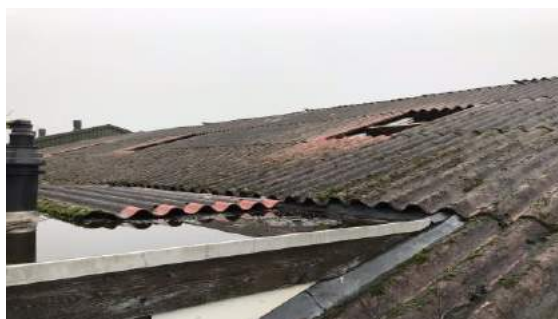
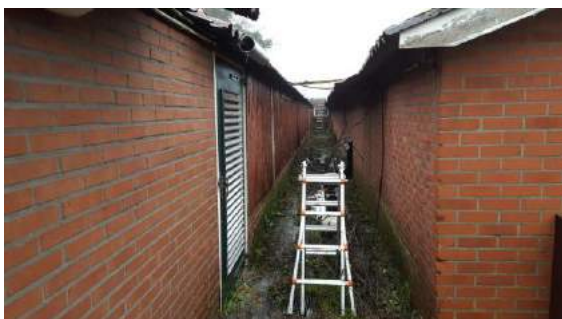
Bron 18 en MM-01-ref

| <b>Aanbevelingen</b> | Platen zijn ernstig verweerd. Sanering op korte termijn aan te bevelen. |

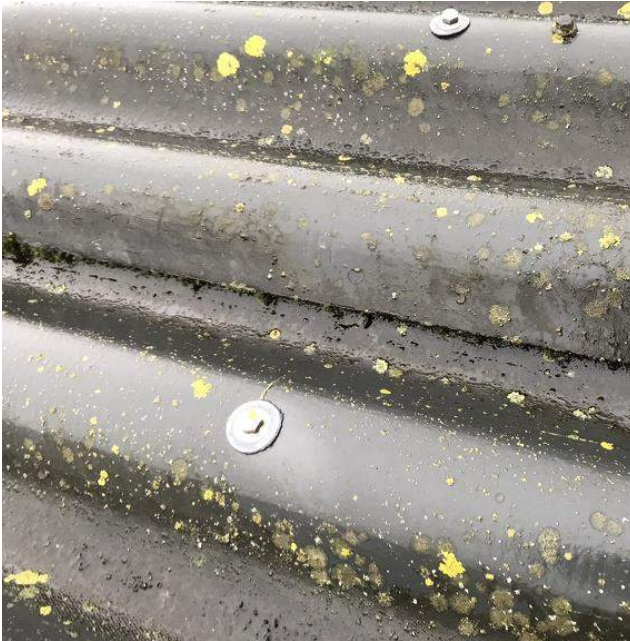
Asbestvrij dak op schuur buiten onderzoeksgebied

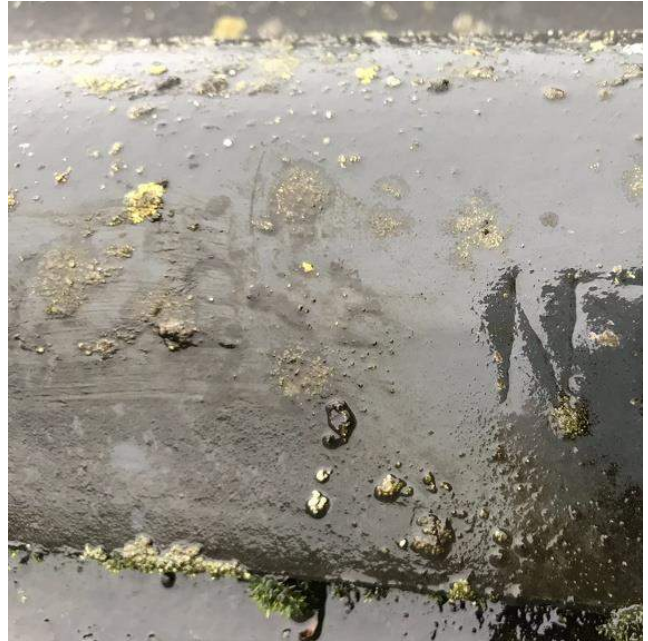
Nt codering dak schuur buiten onderzoeksgebied

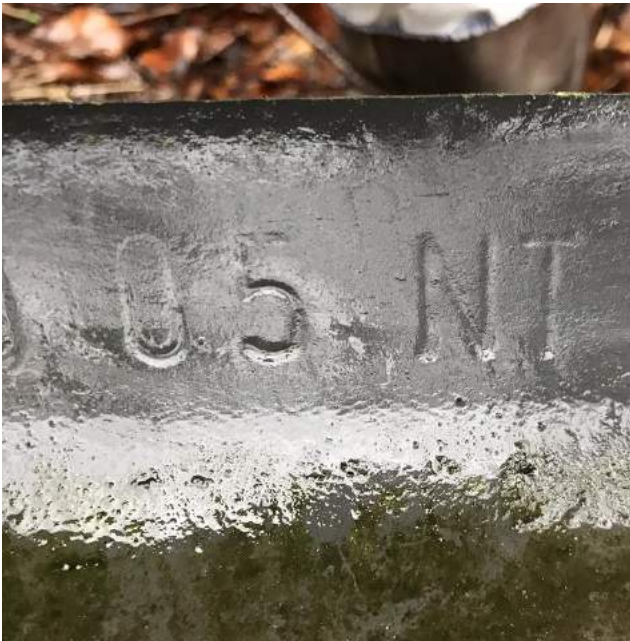
Nt codering golfplaten op mestplaat

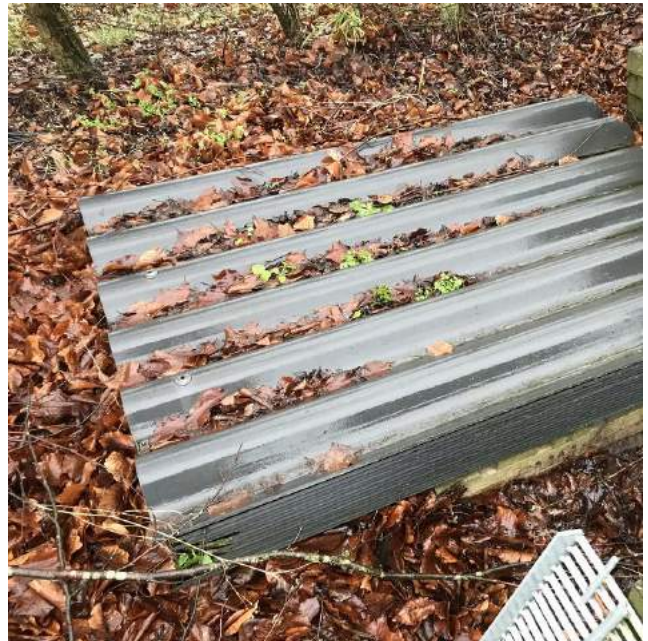
Asbestvrije golfplaten op mestplaat

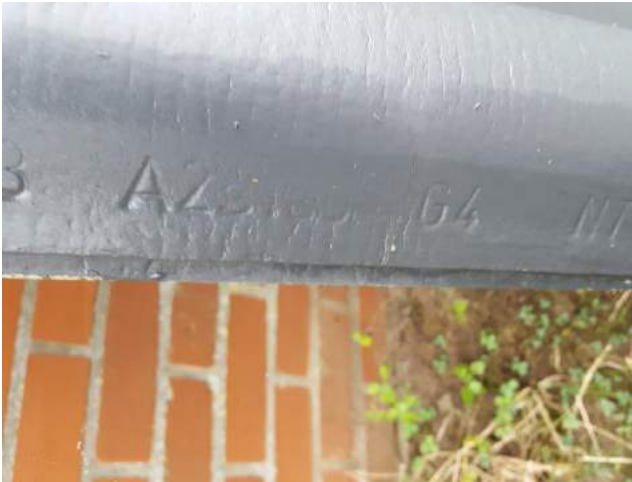
Nt codering golfplaten naast schuur 5

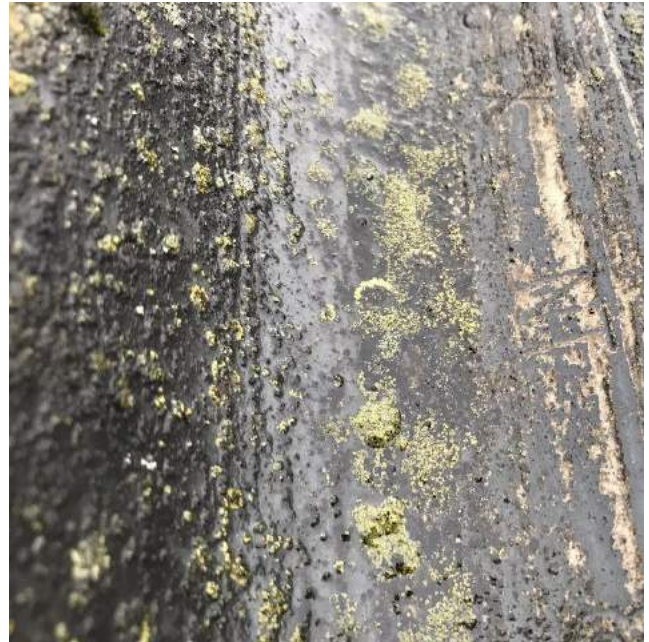
Nt codering golfplaten dak schuur 5
