# Rapportage asbestinventarisatie

De woning en schuur aan de Groenloseweg 104-a te Winterswijk

Adres : Groenloseweg 104  
Postcode en plaats : 7101AL Winterswijk  
Projectnummer : 2018-130-1 Versie (1)

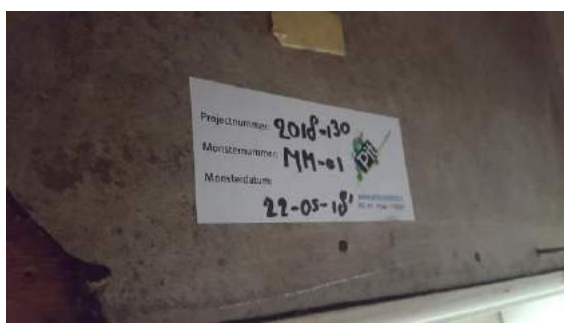
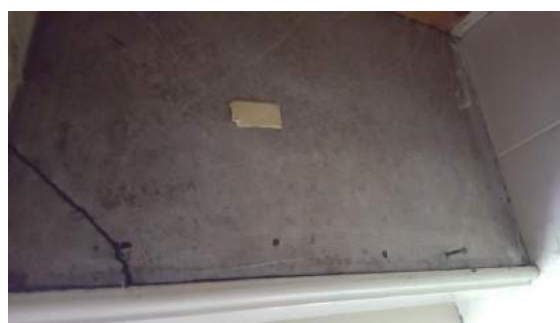
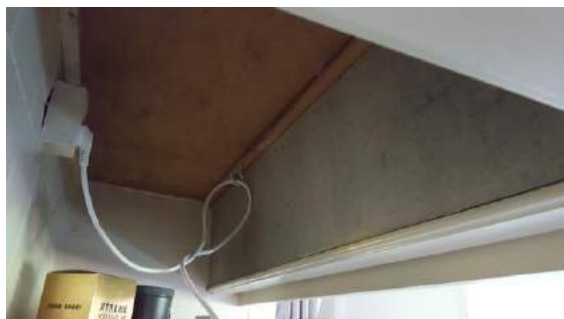
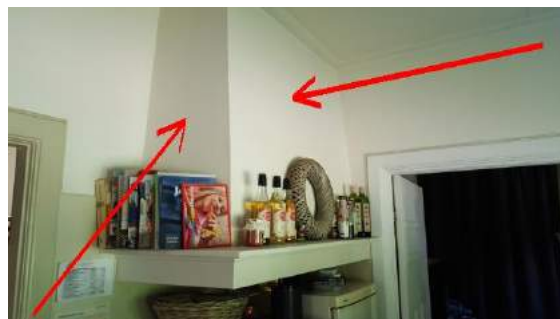
**Toepassing 1: Vlakke plaat**

| <b>Asbesthoudend</b> | ja | <b>Asbestsoort</b> | chrysotiel 2-5% |

| <b>Opmerkingen</b> | Vlakke plaat zit in de schouw van de keuken. In de schouw zit een houten plaat. Vermoedelijk loopt de beplating door achter deze plaat. |

| <b>Aanbevelingen</b> | Geen direct risico, bron verwijderen voorafgaand aan renovatie en/of sloop. |

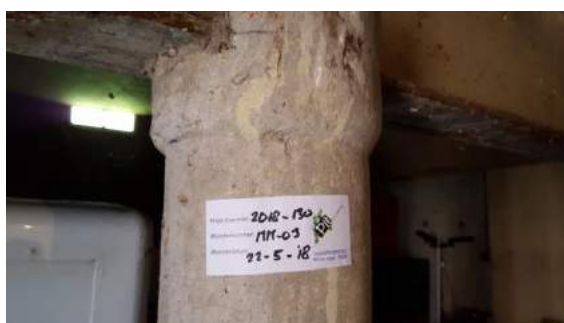
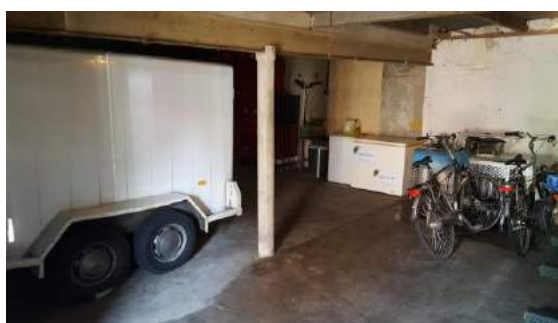
### Toepassing 3: Buis

| <b>Asbesthoudend</b> | ja | <b>Asbestsoort</b> | chrysotiel 10-15% |

| <b>Opmerkingen</b> | De asbestcementbuis is te vinden op de beganegrond van de schuur en volgestort met beton. De cementbuis wordt gebruikt als steunkolom voor de bovenliggende staalbalk |

| <b>Aanbevelingen</b> | Geen direct risico, bron verwijderen voorafgaand aan renovatie en/of sloop. |

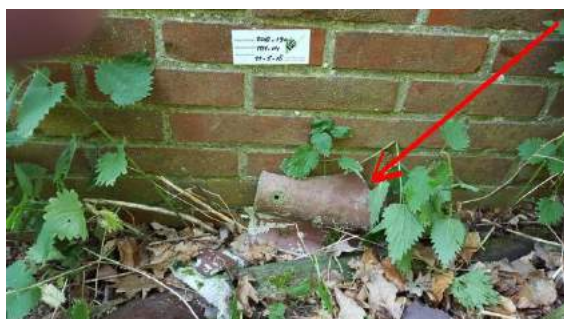
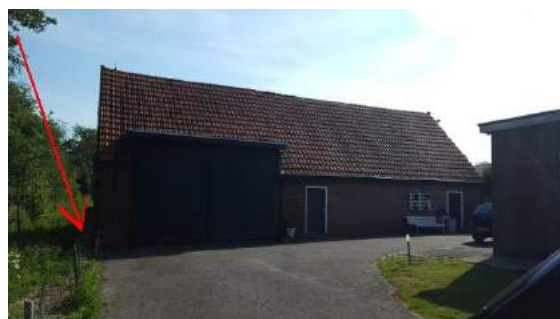
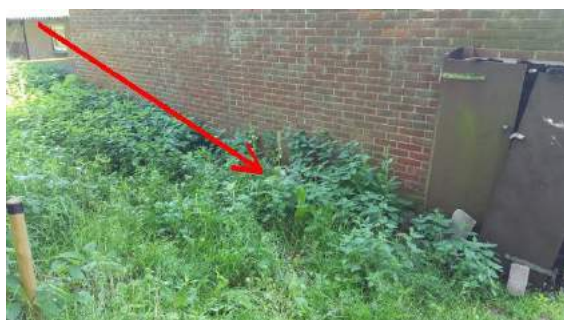
**Toepassing 4: Restanten golfplaat**

| <b>Asbesthoudend</b> | ja | <b>Asbestsoort</b> | chrysotiel 10-15%;<br>crocidoliet 2-5% |

| <b>Aanbevelingen</b> | Geen direct risico, bron verwijderen voorafgaand aan renovatie en/of sloop. |

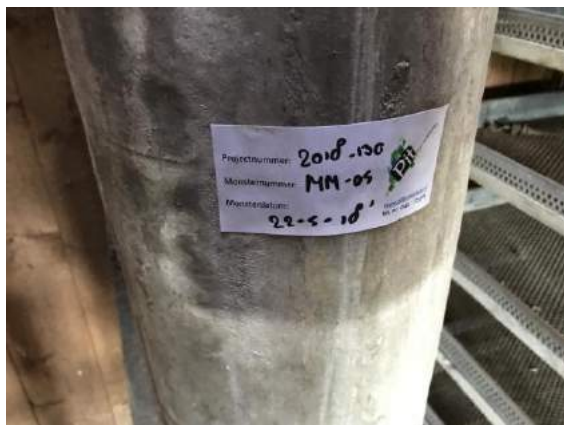
Bron 5 en MM-05

### Toepassing 5: Restanten buis

| <b>Asbesthoudend</b> | ja | <b>Asbestsoort</b> | chrysotiel 10-15%;<br>crocidoliet 2-5% |
| <b>Hechtgebondenheid</b> | hechtgebonden | <b>Beschadiging</b> | licht |

| <b>Aanbevelingen</b> | Geen direct risico, bron verwijderen voorafgaand aan renovatie en/of sloop. Om verspreiding van de restanten te voorkomen is een sanering op redelijke termijn aan te bevelen |

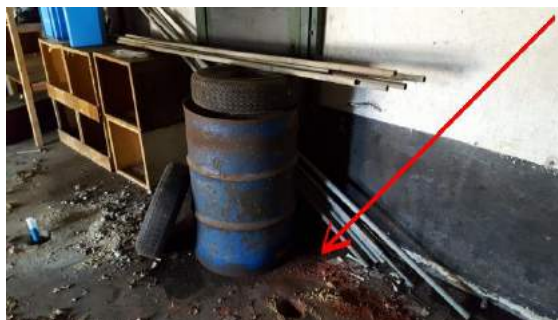
Restanten op beganegrond

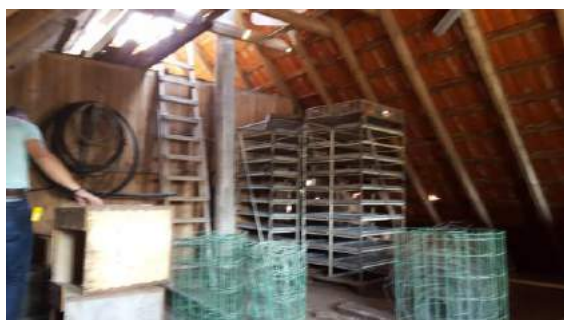
restanten op verdieping

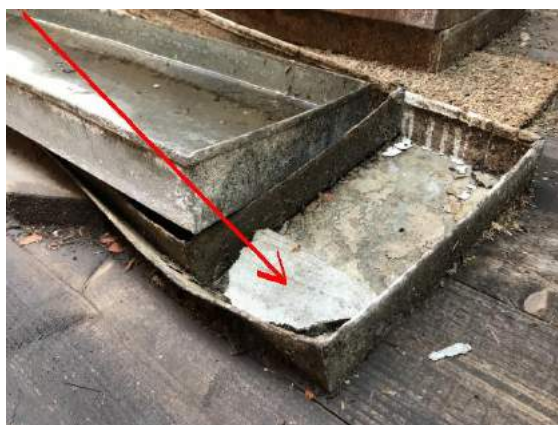
restanten op zolder

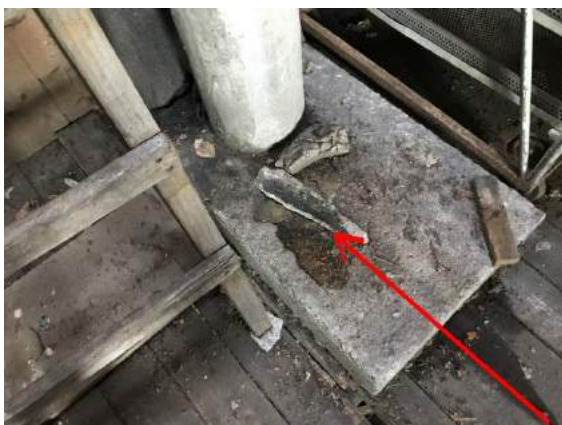
restanden op verdieping

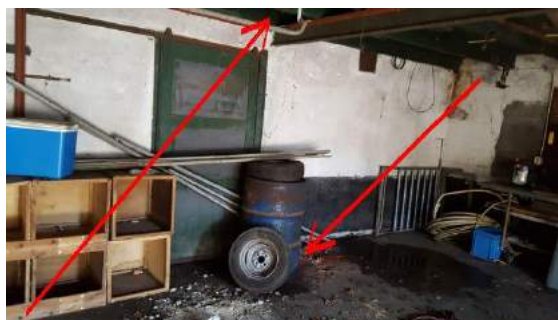
restanden beganegrand en in buis

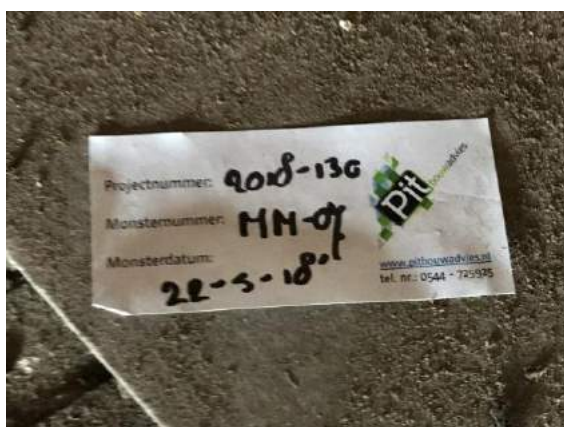
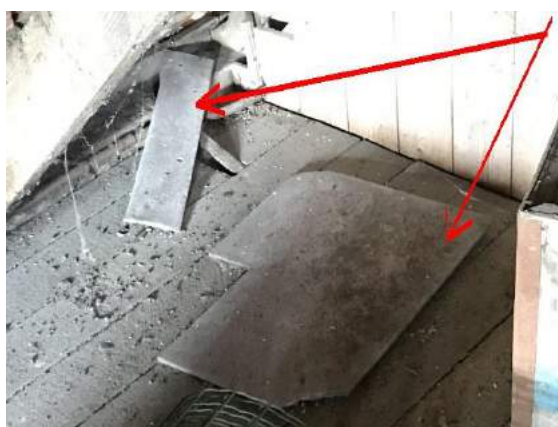
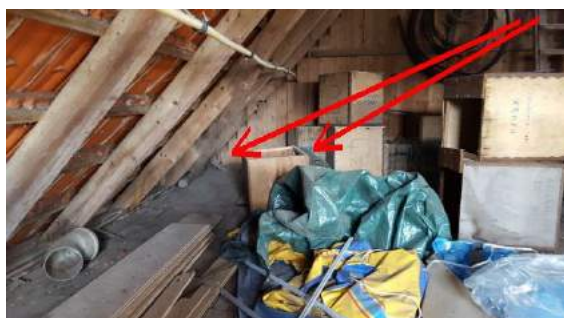
**Toepassing 7: Vlakke plaat**

| <b>Asbesthoudend</b> | ja | <b>Asbestsoort</b> | chrysotiel 10-15% |

| <b>Aanbevelingen</b> | Geen direct risico, bron verwijderen voorafgaand aan renovatie en/of sloop. |

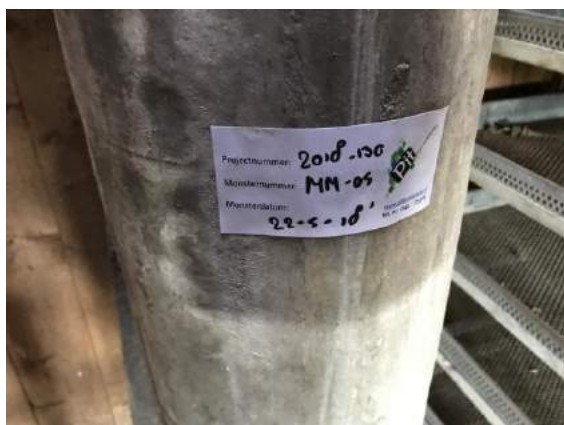
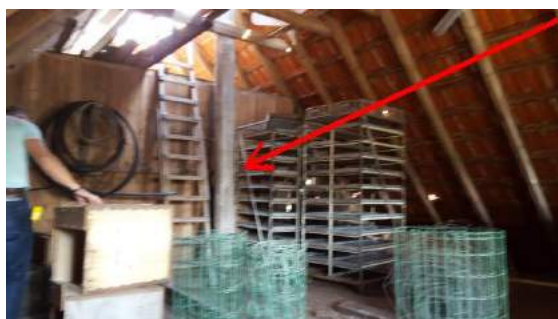
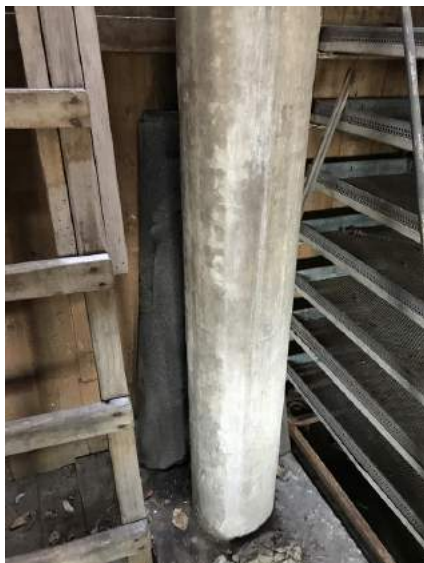
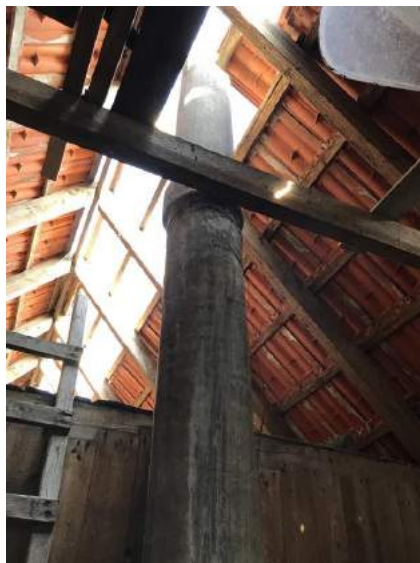
**Toepassing 10: Buis**

| <b>Asbesthoudend</b> | ja | <b>Asbestsoort</b> | chrysotiel 10-15%;<br>crocidoliet 2-5% |
| <b>Hechtgebondenheid</b> | hechtgebonden | <b>Beschadiging</b> | ernstig |

| <b>Opmerkingen</b> | De toepassing loopt van verdiepingsvloer tot aan het dak van de schuur. Op de verdiepingsvloer is deze in een betonblok gestort. Van de toepassing zijn 2 S-mart uitdraaien toegevoegd. Bij sanering in risicoklasse 1, zal de buis in zijn geheel verwijderd dienen te worden, zonder breuk en of beschadiging van het asbesthoudende materiaal. Eventueel met betonvoet. In de buis zijn restanten buis aanwezig. Zie bron 5 en MM-05 |

| <b>Aanbevelingen</b> | Geen direct risico, bron verwijderen voorafgaand aan renovatie en/of sloop. |
