# Rapportage asbestinventarisatie

De woning aan de Groenloseweg 104 te Winterswijk

Adres : Groenloseweg 104  
Postcode en plaats : 7101AL Winterswijk  
Projectnummer : 2018-130 Versie (1)

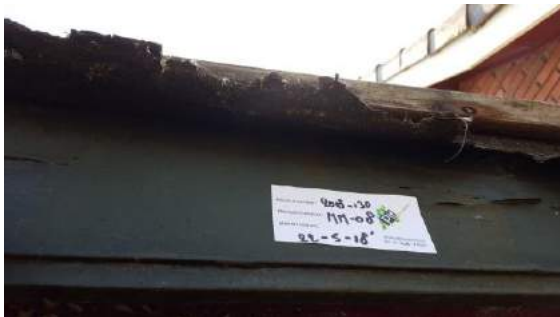
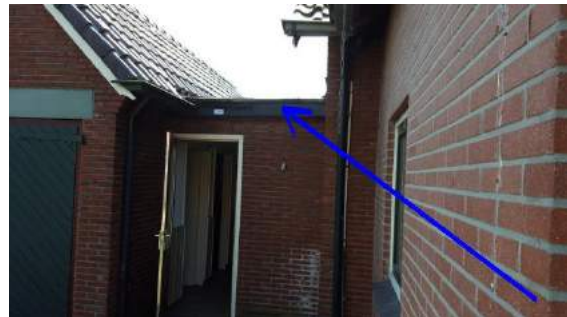
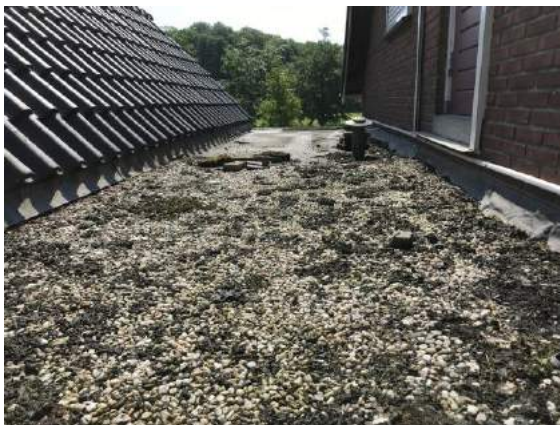
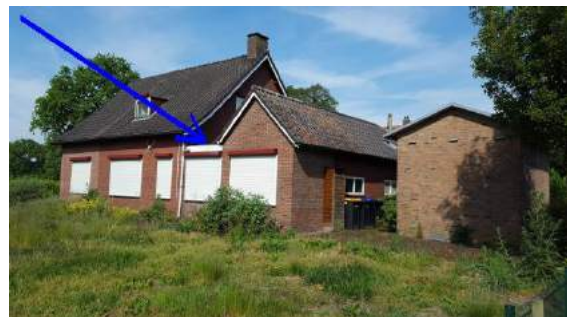
Bron 8 en MM-08

| Locatie | plat dak woning | Verdieping | dak |
| Asbesthoudend | nee | Asbestsoort | N.A. < 0,1% |
| Hechtgebondenheid | hechtgebonden | Beschadiging | licht |

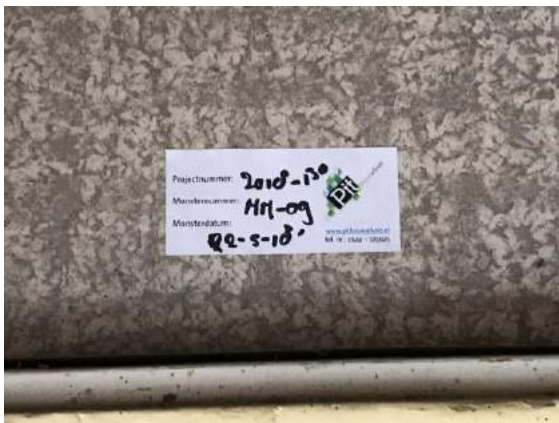
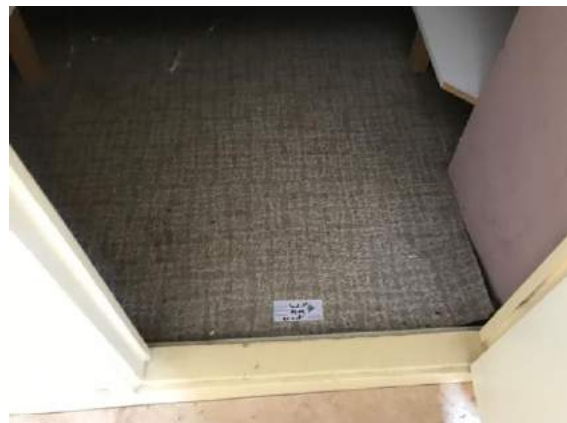
Bron 9 en MM-09

| <b>Locatie</b> | in kast op slaapkamer woning | <b>Verdieping</b> | verdieping |
| <b>Asbesthoudend</b> | nee | <b>Asbestsoort</b> | N.A. < 0,1% |
| <b>Hechtgebondenheid</b> | hechtgebonden | <b>Beschadiging</b> | licht |

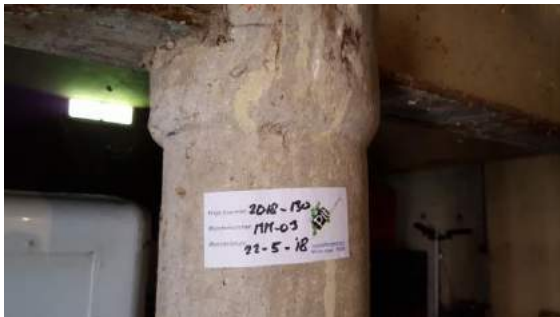
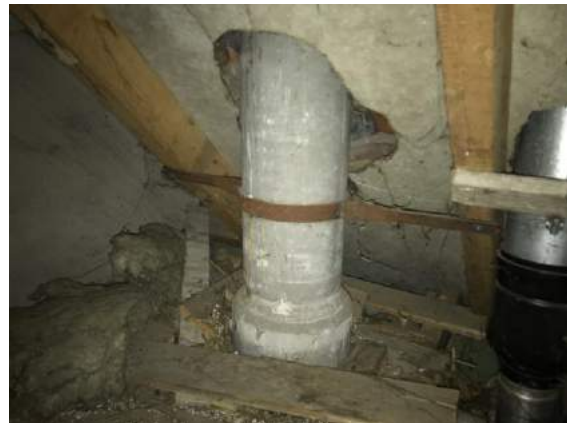
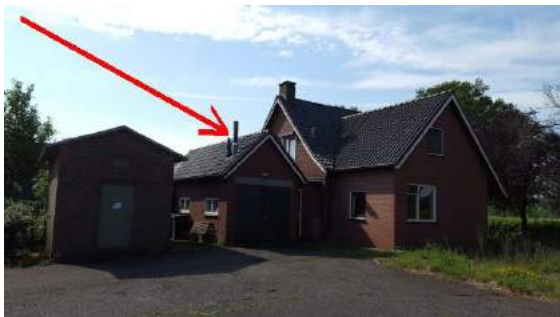
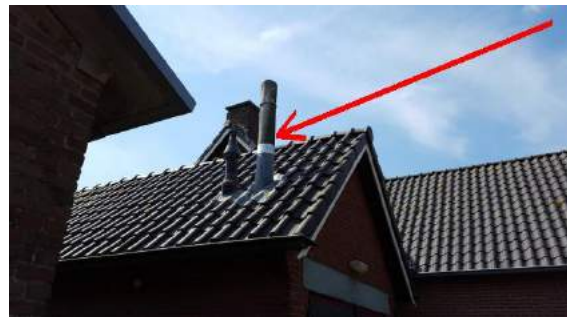
Bron 11 en MM-03

| <b>Locatie</b> | in woning | <b>Verdieping</b> | verdieping / dak |
| <b>Asbesthoudend</b> | ja | <b>Asbestsoort</b> | chrysotiel 10-15% |
| <b>Hechtgebondenheid</b> | hechtgebonden | <b>Beschadiging</b> | licht |
| <b>Bereikbaarheid</b> | goed | <b>Risicoklasse</b> | 1 buitensanering |

| <b>Opmerkingen</b> | Buis steekt door het dak heen en is geklemd met een beugel aan de houten sporen. Buis in zijn geheel verwijderen. Monsternamen MM-03 heeft plaatsgevonden in de schuur aan de Groenloseweg 104a (zie ook rapport: R2018-130-1_Asbest_V1). De rapporten zijn gesplitst i.v.m. mogelijke gescheiden verkoop en sanering. |

| <b>Aanbevelingen</b> | Geen direct risico, bron verwijderen voorafgaand aan renovatie en/of sloop. |

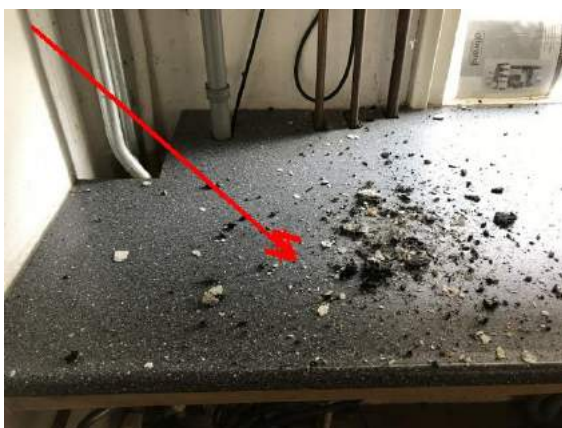
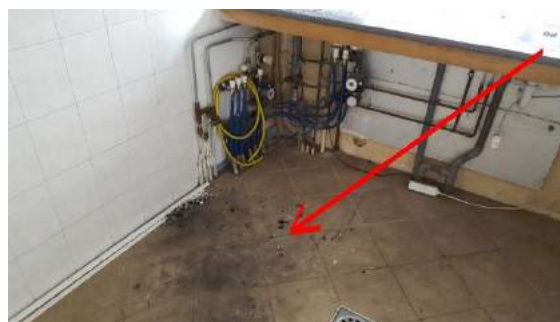
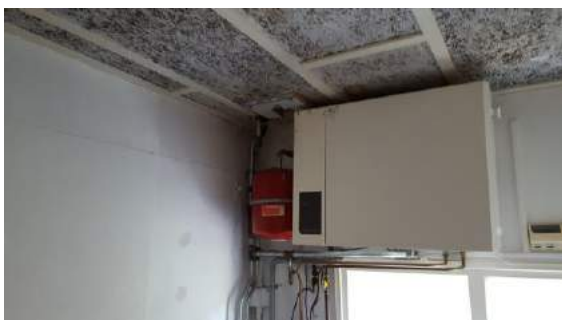
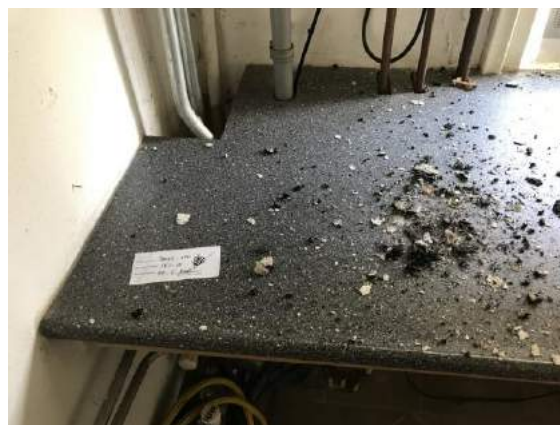
Bron 12 en MM-10

In de cv ruimte van de woning zijn niet hechtgebonden restanten asbesthoudend materiaal aangetroffen. (vermoedelijk door kraaien via het rookafvoerkanaal ingebracht) Het risicogebied is ingekaderd middels het nemen van kleefmonsters conform de NEN 2991. Er zijn geen verdere verontreinigingen aangetroffen. Om mogelijke verspreiding van de restanten te voorkomen, wordt geadviseerd deze bron op redelijk termijn te saneren. Tevens is het afsluiten van de ruimte tot aan de sanering aanbevolen. Daarnaast zal het rookafvoerkanaal duurzaam afgesloten dienen te worden.

| <b>Locatie</b> | Restanten in woning / cv ruimte | <b>Verdieping</b> | beganegrond |
| <b>Asbesthoudend</b> | ja | <b>Asbestsoort</b> | amosiet 5-10% |
| <b>Hechtgebondenheid</b> | Niet hechtgebonden | <b>Beschadiging</b> | niet |
| <b>Bereikbaarheid</b> | goed | <b>Risicoklasse</b> | 2A<br>binnensanering |

| <b>Aanbevelingen</b> | <p>In de cv ruimte is visueel niet hechtgebonden beschadigd asbesthoudend materiaal aangetroffen.</p> <p>Het risicogebied is ingekaderd middels het nemen van kleefmonsters conform de NEN 2991. Er zijn geen verdere verontreiniging aangetroffen in de naastgelegen hal en doorlopen. (zie bronanalysecertificaat) Om mogelijke verspreiding van de restanten te voorkomen, wordt geadviseerd op redelijk termijn te saneren. Tevens is het afsluiten van de ruimte tot aan de sanering aanbevolen. Daarnaast zal het rookafvoerkanaal duurzaam afgesloten dienen te worden</p> |

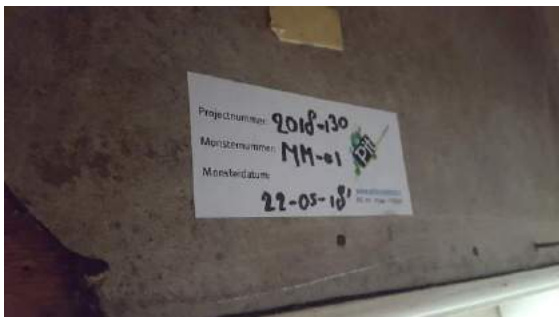
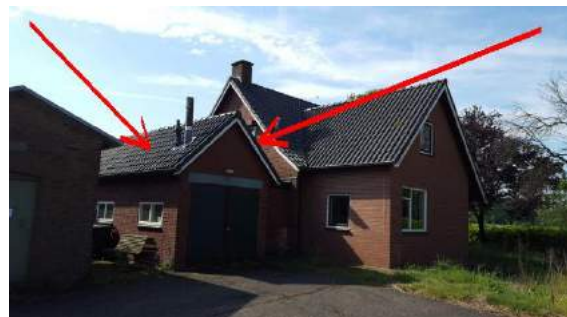
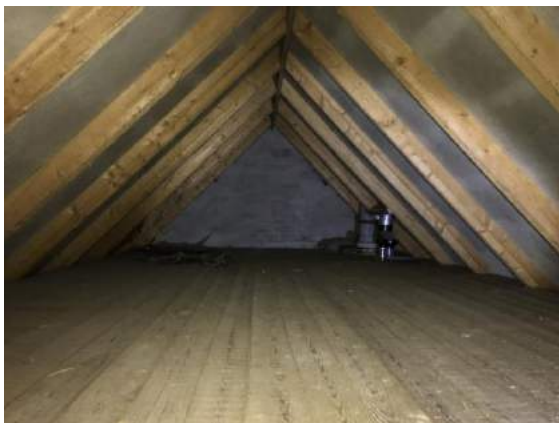
Bron 13 en MM-01-ref

| <b>Locatie</b> | uitbouw woning | <b>Verdieping</b> | dak |
| <b>Asbesthoudend</b> | ja | <b>Asbestsoort</b> | chrysotiel 2-5% |
| <b>Hechtgebondenheid</b> | hechtgebonden | <b>Beschadiging</b> | niet |
| <b>Bereikbaarheid</b> | goed | <b>Risicoklasse</b> | 2 buitensanering |

| <b>Opmerkingen</b> | Monsternamen MM-01 heeft plaatsgevonden in de woning aan de Groenloseweg 104a (zie ook rapport: R2018-130-1_Asbest_V1). De rapporten zijn gesplitst i.v.m. mogelijke gescheiden verkoop en sanering. |

| <b>Aanbevelingen</b> | Geen direct risico, bron verwijderen voorafgaand aan renovatie en/of sloop. |

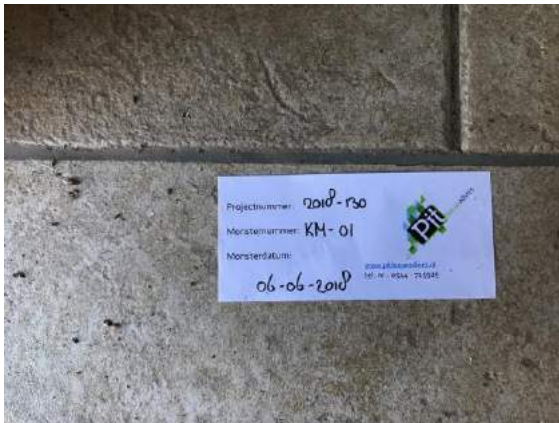
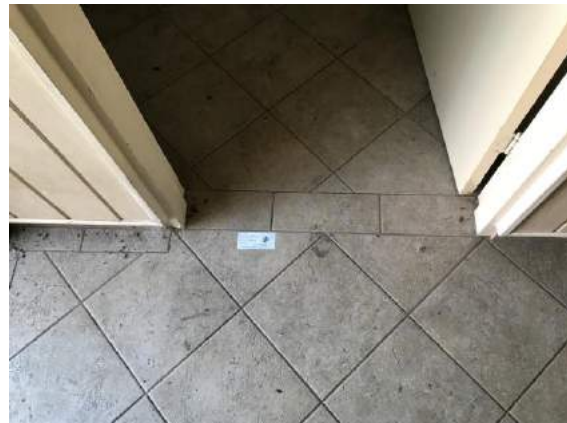
Kleefmonster KM-01

| <b>Opmerkingen</b> | I.v.m het aantreffen van niet hechtgebonden materiaal in de cv ruimte, zijn er in de gang kleefmonsters genomen conform de NEN2991 om het mogelijke verspreidingsgebied in kaart te brengen. Op deze kleefmonsters is geen asbeststof aangetroffen. |

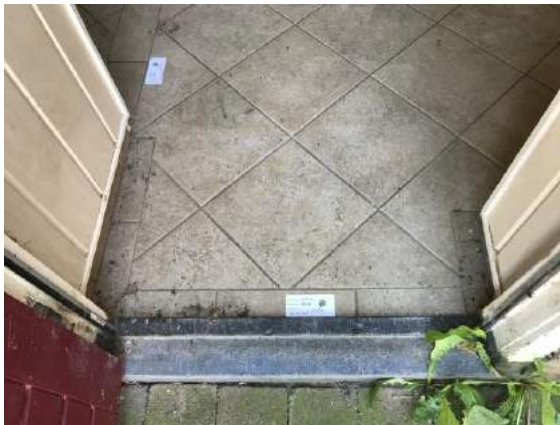
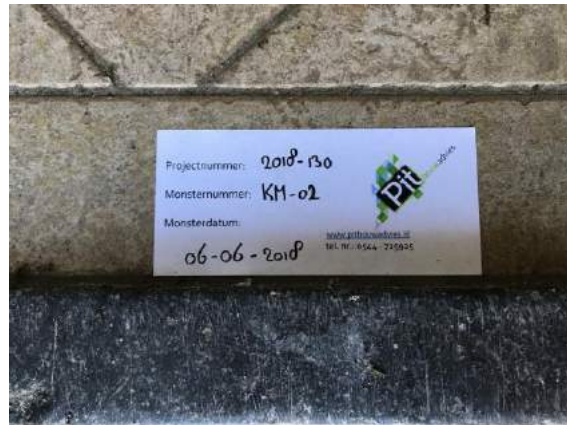
Kleefmonster KM-02

| <b>Opmerkingen</b> | I.v.m het aantreffen van niet hechtgebonden materiaal in de cv ruimte, zijn er in de gang kleefmonsters genomen conform de NEN2991 om het mogelijke verspreidingsgebied in kaart te brengen. Op deze kleefmonsters is geen asbeststof aangetroffen. |

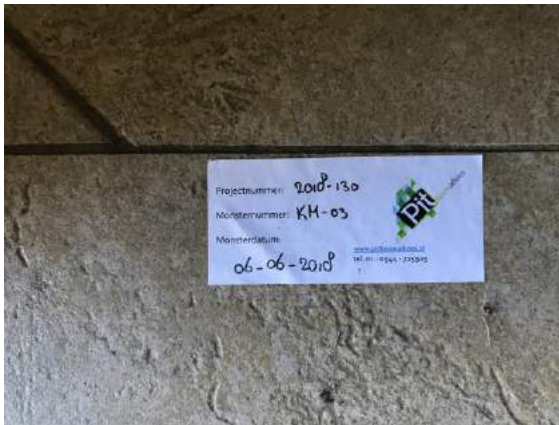
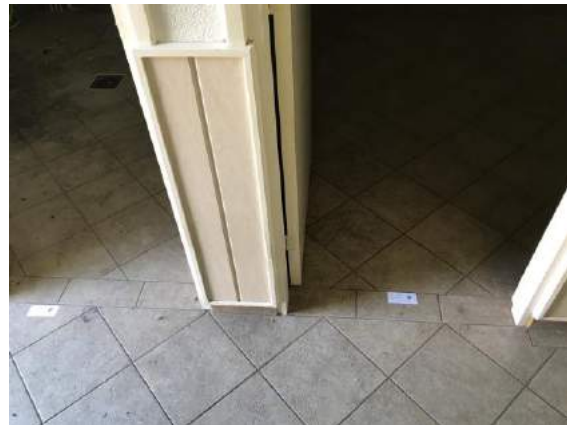
Kleefmonster KM-03

| <b>Opmerkingen</b> | I.v.m het aantreffen van niet hechtgebonden materiaal in de cv ruimte, zijn er in de gang kleefmonsters genomen conform de NEN2991 om het mogelijke verspreidingsgebied in kaart te brengen. Op deze kleefmonsters is geen asbeststof aangetroffen. |

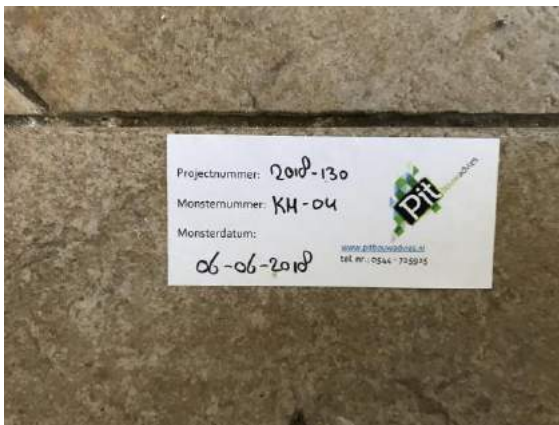
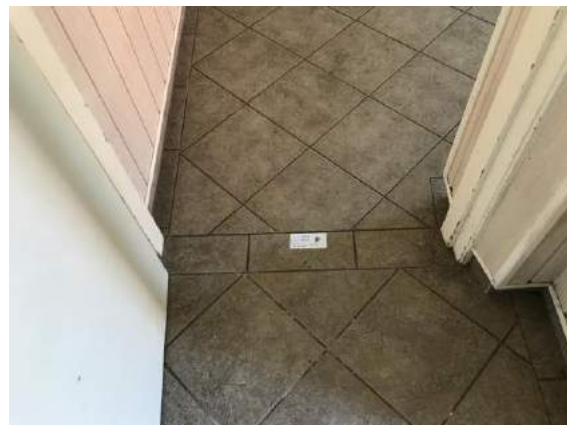
Kleefmonster KM-04

| <b>Opmerkingen</b> | I.v.m het aantreffen van niet hechtgebonden materiaal in de cv ruimte, zijn er in de gang kleefmonsters genomen conform de NEN2991 om het mogelijke verspreidingsgebied in kaart te brengen. Op deze kleefmonsters is geen asbeststof aangetroffen. |
