# Meerjarenonderhoudsplan

**Appartementen**  
**VvE Rembrandtlaan 15 t/m 85**  
**Hoogezand**

Werknr. 011-2013

inspecteur VDZ VASTGOED management & support, Henk van der Zwaag  
inspectiedatum 4-jul-13  
aanwezig namens opdr. Voorzitter, mevrouw L. Helmers, Rembrandtlaan 63, 9601XB Hoogezand

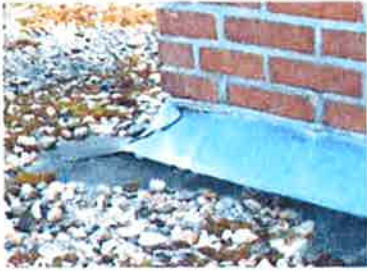
| <b>Schoorsteen</b><br>Dak<br>Voegen aanwerken / lood herstellen<br>Urgentie: 1 op korte termijn uitvoeren | | | | | |

| Herstellen van de schoorsteen, metselwerk en loodaansluiting | | 36 st | € 5.400,00 | | |

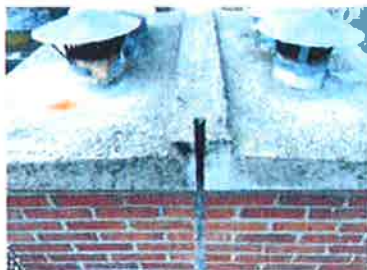
| <b>Schoorsteen</b><br>Dak<br>Dilatatievoegen kit vervangen<br>Urgentie: 1 op korte termijn uitvoeren | | | | | |

| kit vervangen alle schoorstenen | | 20 m1 | € 2.500,00 | | |

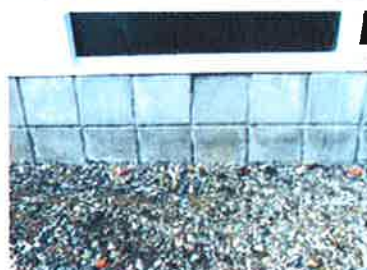
| <b>Borstwering kelderkozijnen</b><br>onder kelderramen achterzijde<br>herstelwerkzaamheden<br>Urgentie: 1 op korte termijn uitvoeren | | | | | |

| beton tegels opnieuw vastzetten | | 2 m2 | € 500,00 | | |

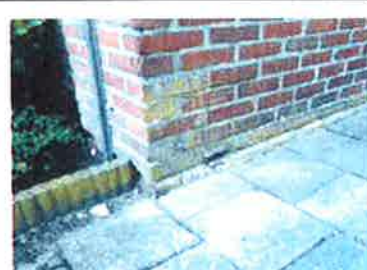
| <b>metselwerk zijgevels</b><br>t.p.v. bestrating<br>voegen herstellen<br>Urgentie: 1 op korte termijn uitvoeren | | | | | |

| voegen uitkappen en opnieuw invoegen | | 10 m1 | € 500,00 | | |

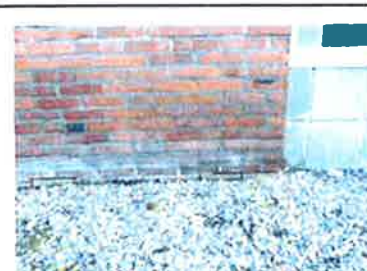
| <b>metselwerk Oostgevel achterzijde</b><br>t.p.v. bestrating /grind/maaiveld<br>voegen herstellen<br>Urgentie: 1 op korte termijn uitvoeren | | | | | |

| voegen uitkappen en opnieuw invoegen | | 60 m1 | € 3.000,00 | | |

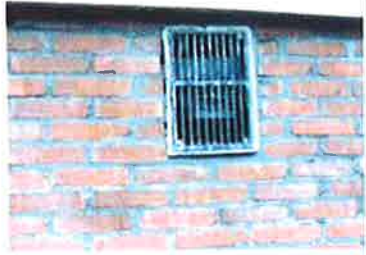
| <b>vervallen gevelkachel afvoeren verwijderen</b><br>Oostgevel achterzijde<br>herstelwerkzaamheden<br>Urgentie: 1 op korte termijn uitvoeren | | | | |

| afvoeren verwijderen en metselwerk herstellen | | 5 m2 | € 2.000,00 | |

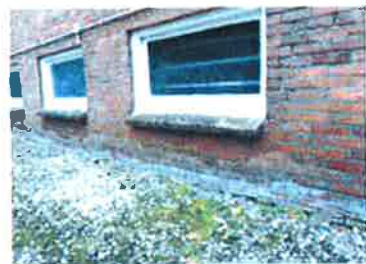
| Elementen | locatie | hoeveelheid | eenh | score |
|---|---|---|---|---|
| Raamdorpels- gemetseld kelderramen | Oostgevel (achterzijde) | 28 | m1 | 5 |

| <b>raamdorpelstenen</b><br>kelderramen achterzijde<br>vervangen<br>Urgentie: 2 op termijn uitvoeren. | | | | |

| vervangen door gres/ijzerklinkers | | 26 m1 | € 4.160,00 | |

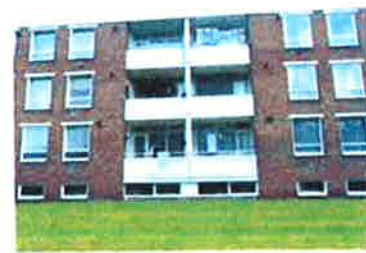
| <b>Metselwerk</b><br>Zijgevels en achtergevel<br>Reinigen<br>Urgentie: 1 op korte termijn uitvoeren | | | | |

| voor herstelwerkzaamheden gevelreiniging | | post | € 5.000,00 | |

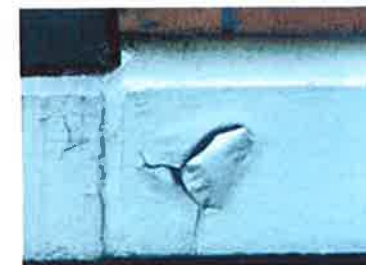
| <b>Beton gevelband</b><br>Westgevel Voorzijde<br>schilderen<br>Urgentie: 2 op termijn uitvoeren. | | | | |

| betonrand hoog 20 cm schilderen | | 16 m2 | € 2.000,00 | |

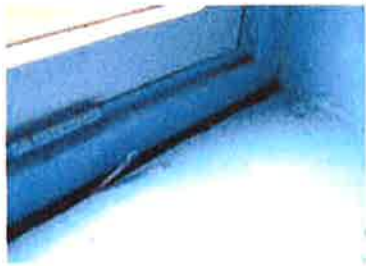
| <b>kelderramen</b><br>Oostgevel achterzijde<br>spouw dichtzetten<br>Urgentie: 1 op korte termijn | | | | |

| Lat aanbrengen en schilderen | | 2 st | € 150,00 | |

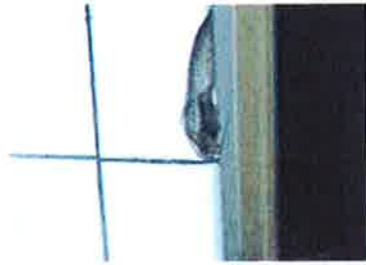
| <b>Trappenhuizen</b><br>Alle trappenhuizen<br>Wandtegels herstelwerkzaamheden<br>Urgentie: 2 op termijn uitvoeren. | | | | |
| <b>Trappenhuizen</b><br>t.p.v wandtegels bij tussenbordessen<br>dilatatie kit voeg aanbrengen<br>Urgentie: 2 op termijn uitvoeren. | | | | |

| wandtegels hier en daar herstellen | | 4 m2 | € 700,00 | |
| kit voeg aanbrengen | | 50 m1 | € 2.000,00 | |

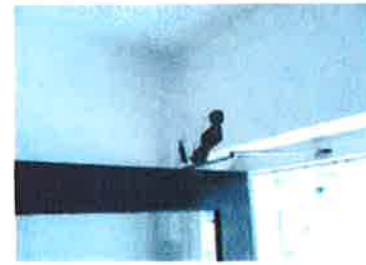
| <b>Trappenhuizen</b><br>entree portiek<br>schilderen<br>Urgentie: 2 op termijn uitvoeren. | | | | |

| schilderwerk bijwerken | | 6 st | € 600,00 | |
