# Funderingsonderzoek

Hagedoornstraat 5 t/m 19 en  
Orchideestraat 25 te Rotterdam

**Projectcode**

FW201525

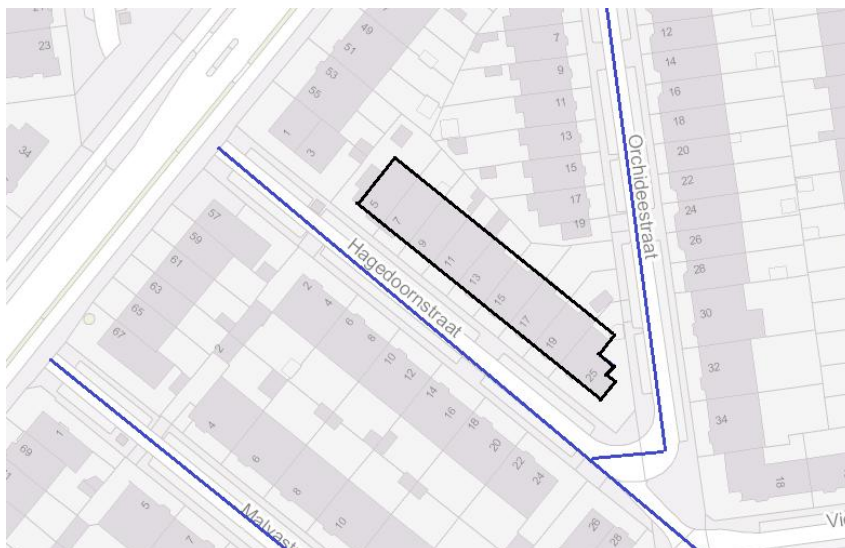
Figuur 2: Schematisch overzicht omgevingsfactoren

In figuur 2 is met een blauwe lijn schematisch aangegeven welke riolering er vervangen wordt. Daarnaast is met rood de locaties van de nieuwbouw aangegeven. De bouweenheid is aangegeven met zwart.

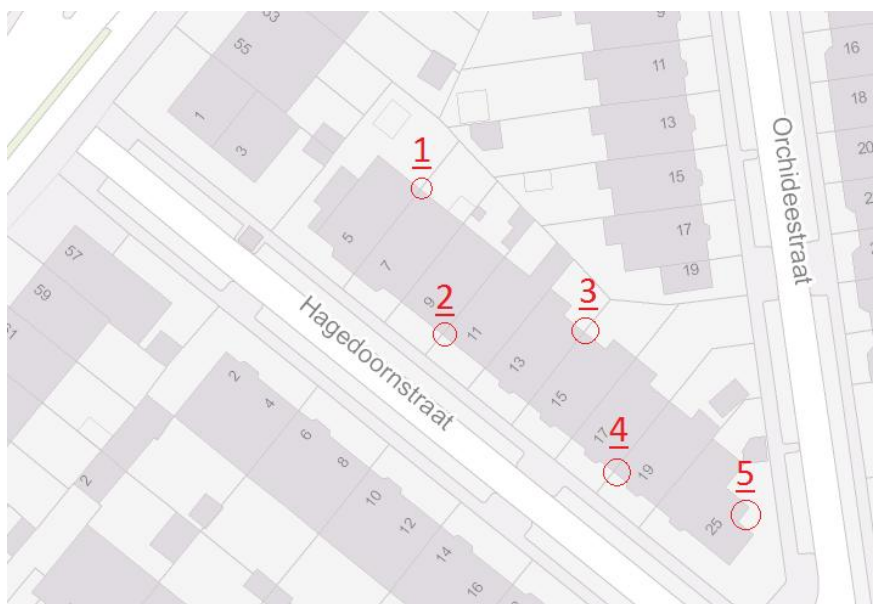
Figuur 3: Overzicht inspectieputten

- de gezamenlijke bouwmuur aan de achterzijde van de panden #5/7 (inspectieput 1);
- de gezamenlijke bouwmuur aan de voorzijde van de panden #9/11 (inspectieput 2);
- de gezamenlijke bouwmuur aan de achterzijde van de panden #13/15 (inspectieput 3);
- de gezamenlijke bouwmuur aan de voorzijde van de panden #17/19 (inspectieput 4);
- de bouwmuur van pand #25 (inspectieput 5).

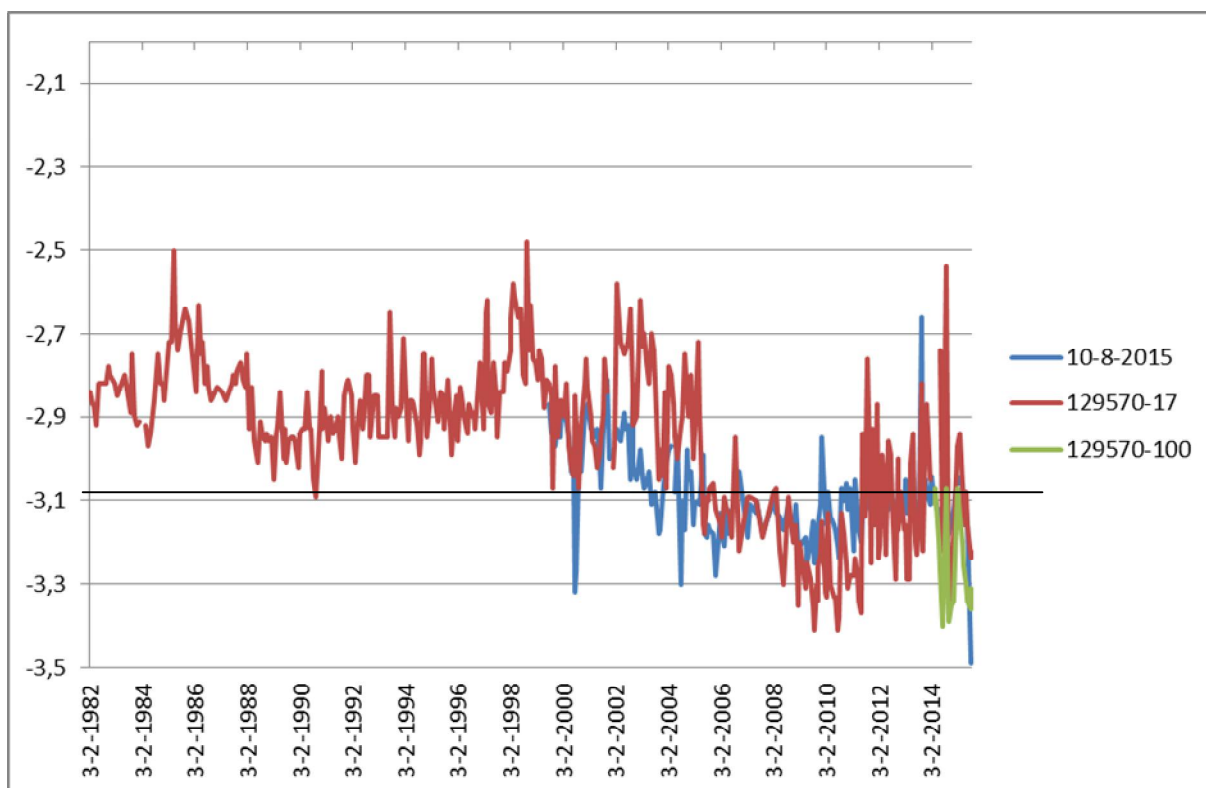
Grafiek 4.1: Grondwaterstanden uitgezet tegen paalkopniveau

In grafiek 4.1 is zichtbaar dat de grondwaterstand rond 2005 een zakking ondervindt. In de periode tussen 1982 en 2005 ligt de grondwaterstand gemiddeld op circa NAP – 2,85 m. Na de zakking in 2005 ligt de grondwaterstand echter aanzienlijk lager. Gemiddeld genomen op circa NAP – 3,15 m.

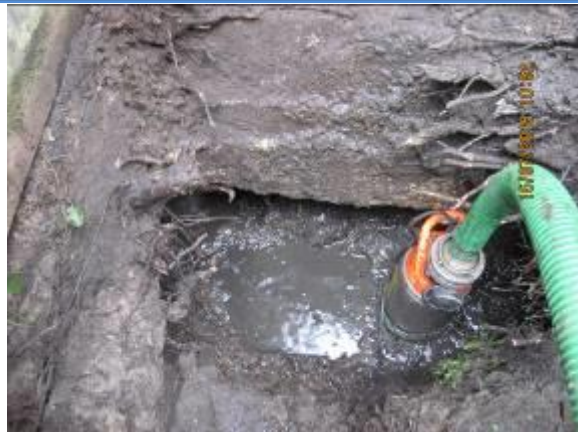
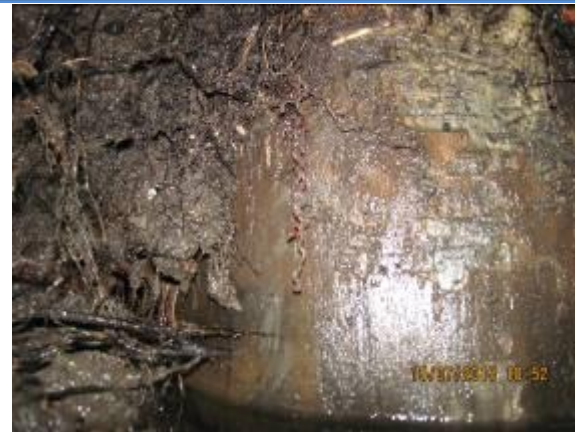
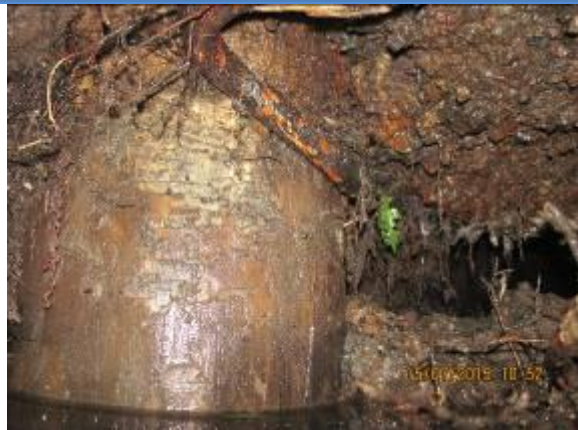
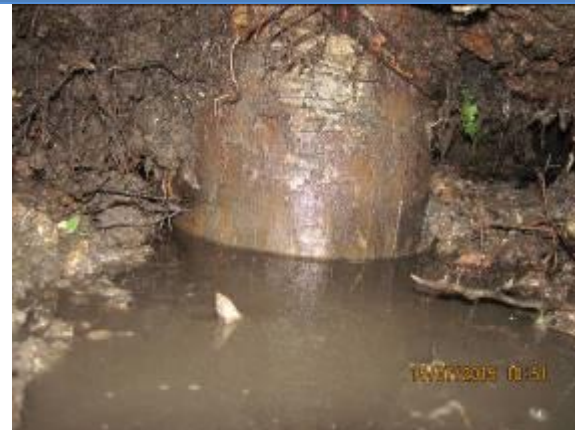
### Inspectieput 1

Het metselwerk is van redelijke tot goede kwaliteit. Er zijn geen scheuren of breuken in het metselwerk waargenomen en de stenen zijn hard. Conform de F3O-richtlijn is de schade aan het metselwerk beoordeeld als "Nihil".

De betonnen balk is van goede kwaliteit. Het beton is hard en er is geen scheur- of scholvorming aanwezig. De toegepaste werkvloer is echter aan de onderzijde zeer ruw. Conform de F3O-richtlijn is de schade aan het beton beoordeeld als "Nihil".

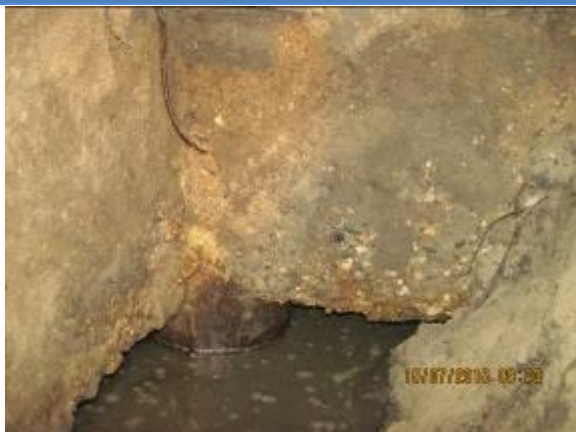
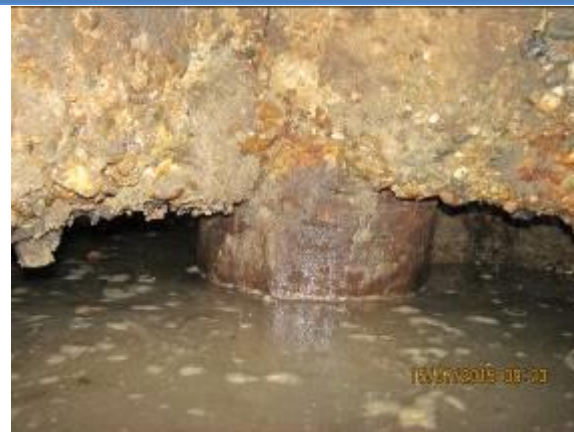
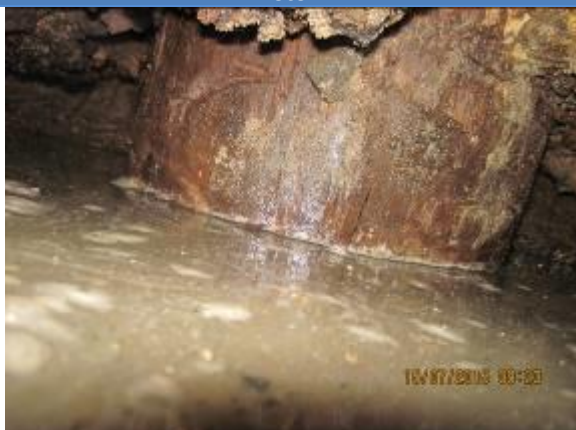
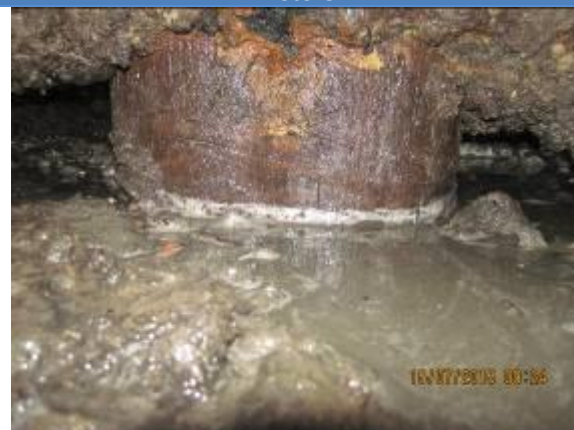
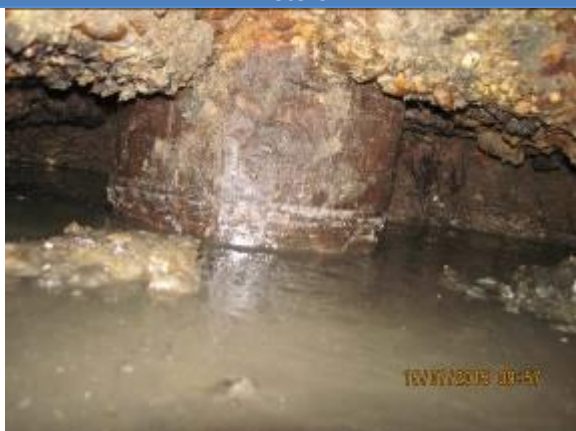
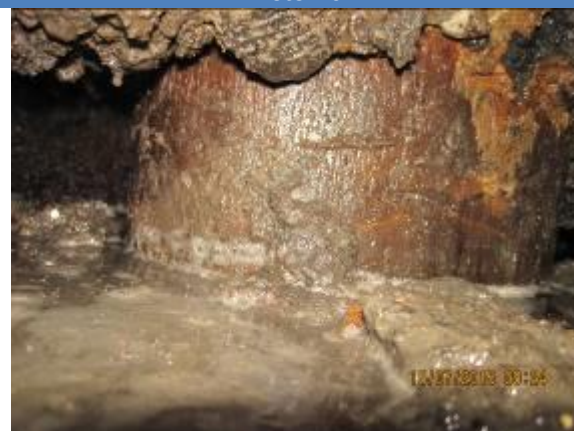
## Inspectieput 2

Het metselwerk is van redelijke tot goede kwaliteit. Er zijn geen scheuren of breuken in het metselwerk waargenomen en de stenen zijn hard. Conform de F3O-richtlijn is de schade aan het metselwerk beoordeeld als "Nihil".

De betonnen balk is van redelijke kwaliteit. Het beton is hard en er is geen scheur- of scholvorming aanwezig. Conform de F3O-richtlijn is de schade aan het beton beoordeeld als "Klein".

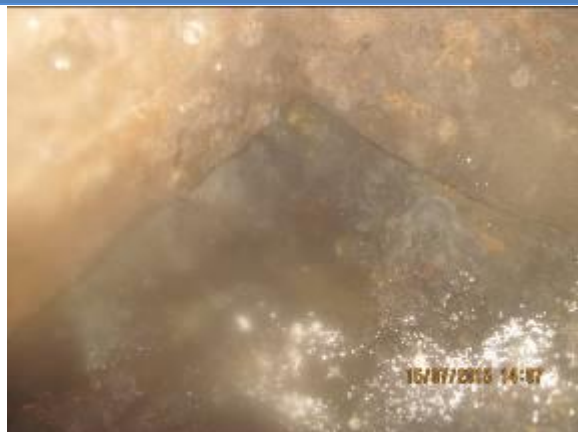
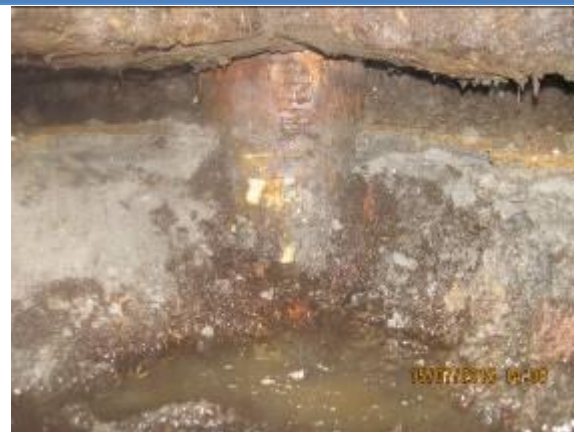
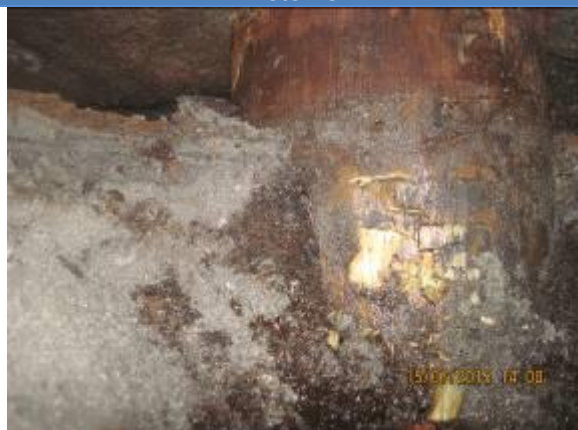
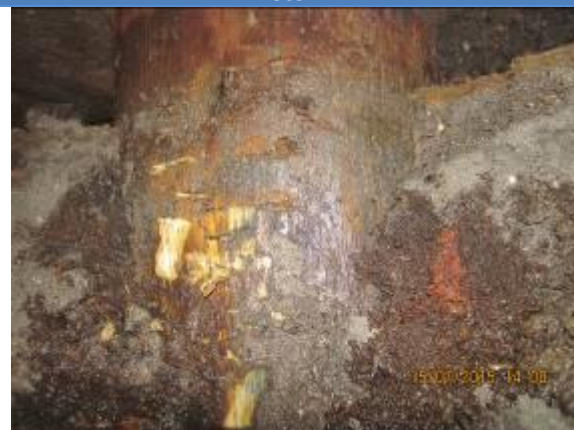
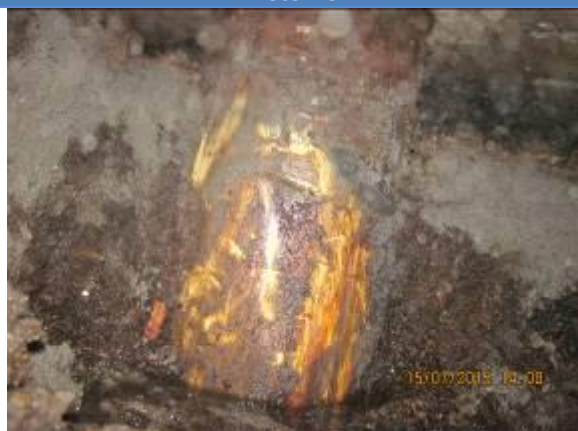
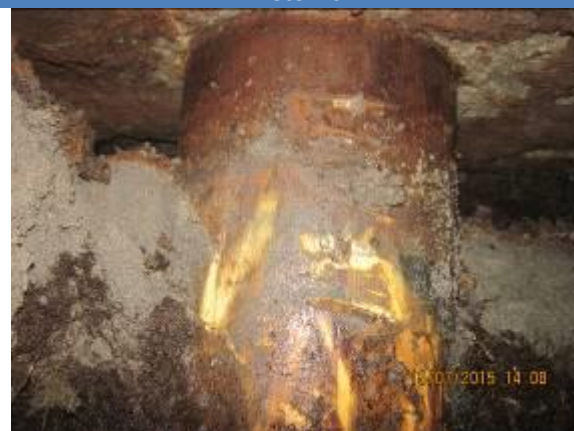
### Inspectieput 3

Het metselwerk is van redelijke tot goede kwaliteit. Er zijn geen scheuren of breuken in het metselwerk waargenomen en de stenen zijn hard. Conform de F3O-richtlijn is de schade aan het metselwerk beoordeeld als "Nihil".

De betonnen balk is van goede kwaliteit. Het beton is hard en er is geen scheur- of scholvorming aanwezig. De toegepaste werkvloer is echter aan de onderzijde zeer ruw. Conform de F3O-richtlijn is de schade aan het beton beoordeeld als "Nihil".

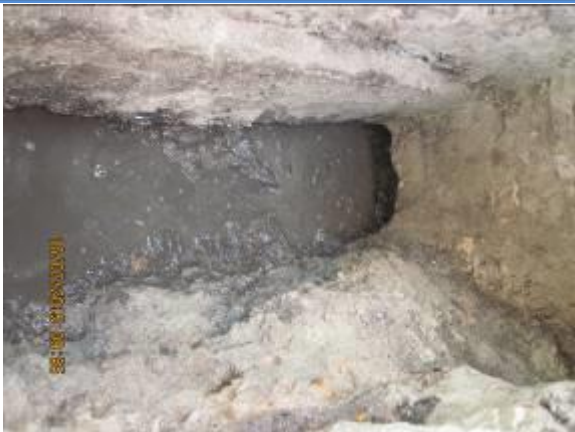
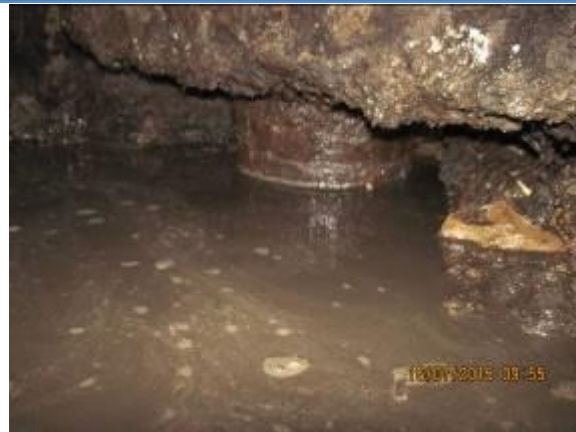
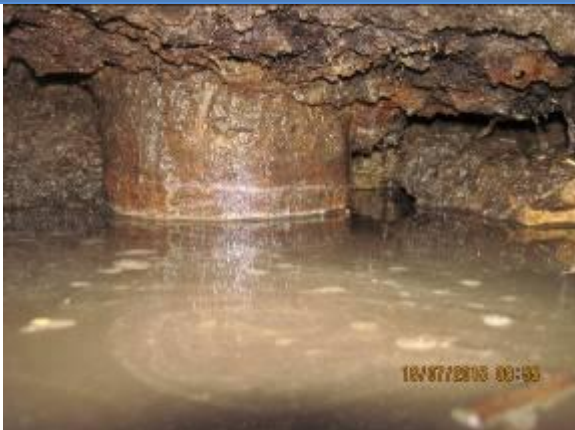
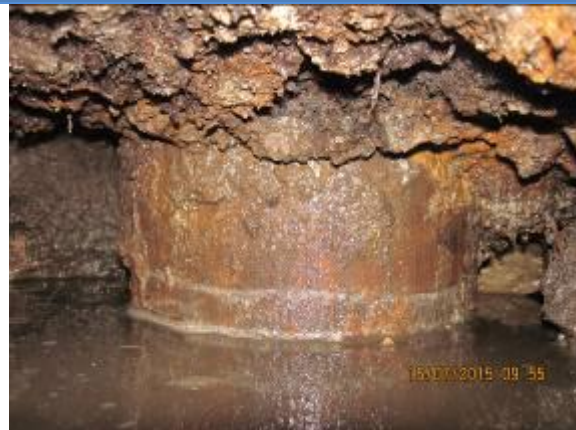
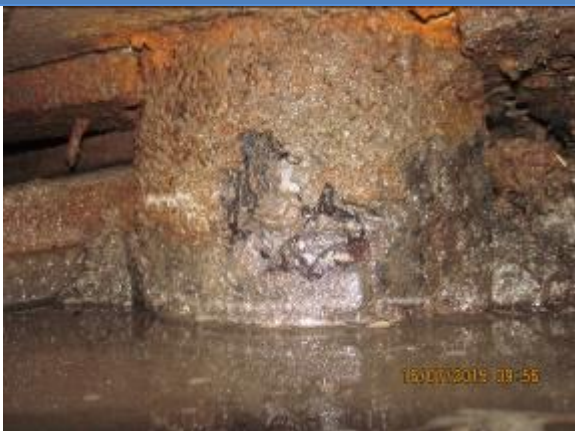
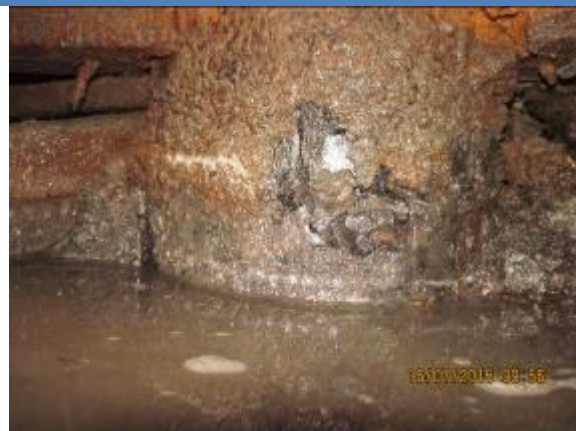
### Inspectieput 4

Het metselwerk is van redelijke tot goede kwaliteit. Er zijn geen scheuren of breuken in het metselwerk waargenomen en de stenen zijn hard. Conform de F3O-richtlijn is de schade aan het metselwerk beoordeeld als "Nihil".

De betonnen balk is van goede kwaliteit. Het beton is hard en er is geen scheur- of scholvorming aanwezig. De toegepaste werkvloer is echter aan de onderzijde zeer ruw. Conform de F3O-richtlijn is de schade aan het beton beoordeeld als "Nihil".

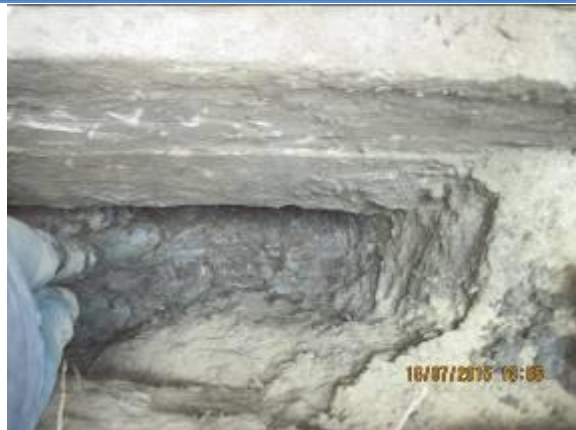
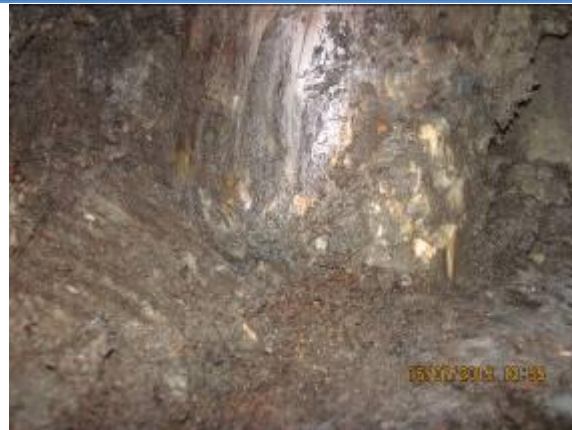
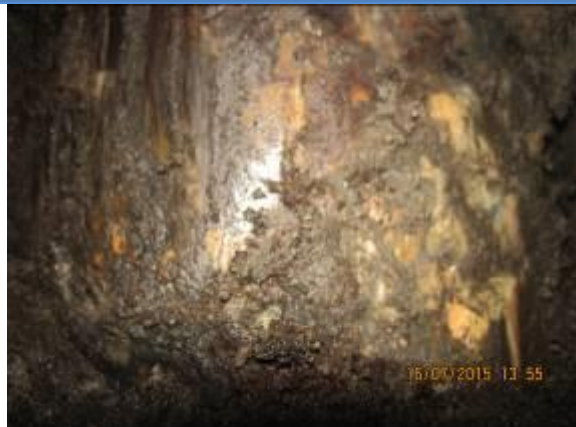
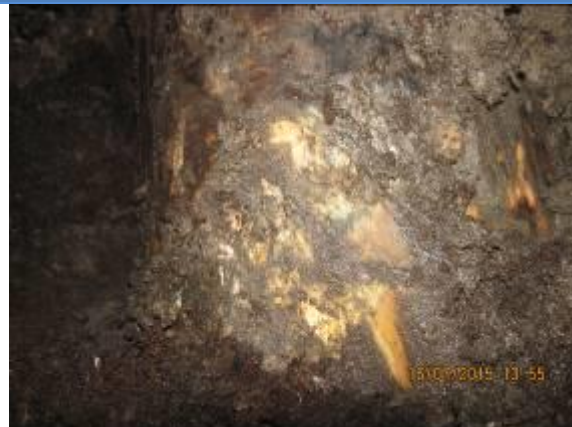
**Inspectieput 5**

Het metselwerk is van redelijke tot goede kwaliteit. Er zijn geen scheuren of breuken in het metselwerk waargenomen en de stenen zijn hard. Conform de F3O-richtlijn is de schade aan het metselwerk beoordeeld als "Nihil".

De betonnen balk is van goede kwaliteit. Het beton is hard en er is geen scheur- of scholvorming aanwezig. De toegepaste werkvloer is echter aan de onderzijde zeer ruw. Conform de F3O-richtlijn is de schade aan het beton beoordeeld als "Nihil".
