## **Rapportage meerjaren onderhoudsplan kleine VvE's**

| Opdrachtgever | | Keuringsinstantie | |
|---|---|---|---|
| Soort object | : Appartement/Portiekflat | Datum inspectie | : 05 oktober 2017 |
| Adres | : Hagedoornstraat 9 a | Rapportnummer | : 203218 |

## VVE : Hagedoornstraat 5a t/m 9b te Rotterdam

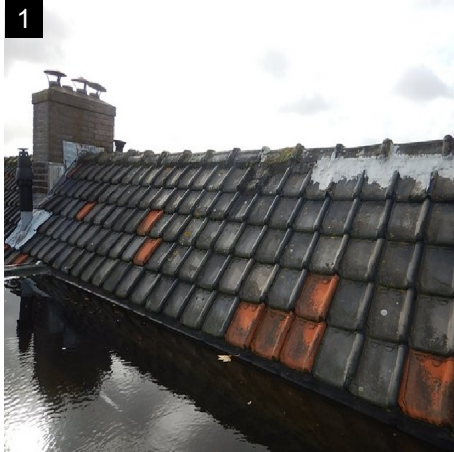
Er zijn gebreken en/of breuken aan de dakpannen van het hele object. Dit kan lekkage veroorzaken. Herstellen is nog wel mogelijk, maar op termijn moeten de dakpannen compleet vervangen worden.

*Kosten* Direct: € 0,00 Termijn: € 16.353,03 Verbeter: € 0,00

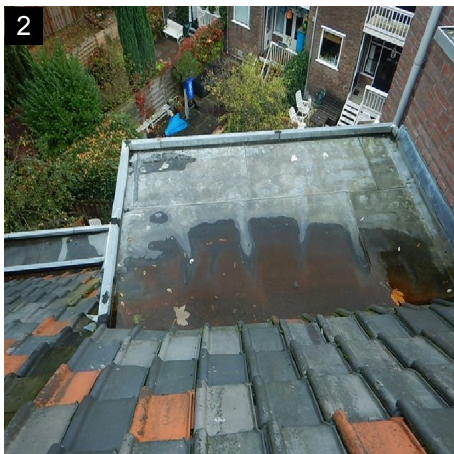
Het zink van de dakkapellen verkeert in een matige conditie. Op termijn moet het zink vervangen worden.

*Kosten* Direct: € 0,00 Termijn: € 6.954,11 Verbeter: € 0,00

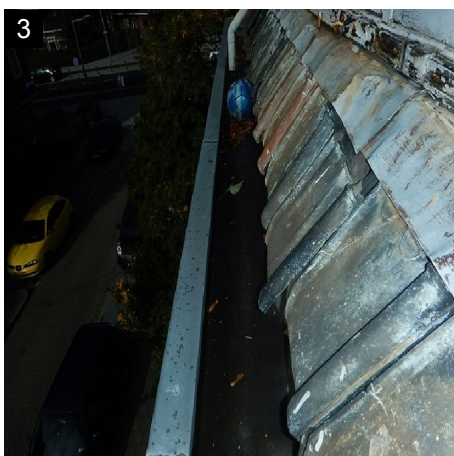
Het zink van de goten is in een matige conditie. Op termijn moet het zink worden vervangen

*Kosten* Direct: € 0,00 Termijn: € 3.346,86 Verbeter: € 0,00

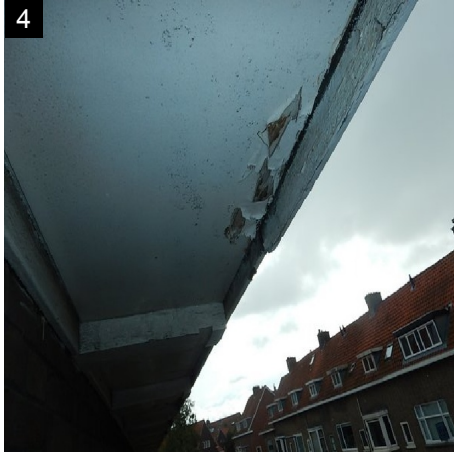
In de overstek, het boeiboord e.d. is houtrot zichtbaar aanwezig. Aangetaste delen herstellen of vervangen. Verrotte onderdelen (eventueel het gehele element) vervangen, waarna afwerking conform het bestaande werk uitgevoerd kan worden. De genoemde kosten zijn voor de zichtbare plekken. Gezien de staat van het schilderwerk moet er rekening worden gehouden met meer slechte plekken wat nu niet zichtbaar is. Hou dus rekening met mogelijk oplopende kosten.

*Kosten* Direct: € 0,00 Termijn: € 1.512,50 Verbeter: € 0,00

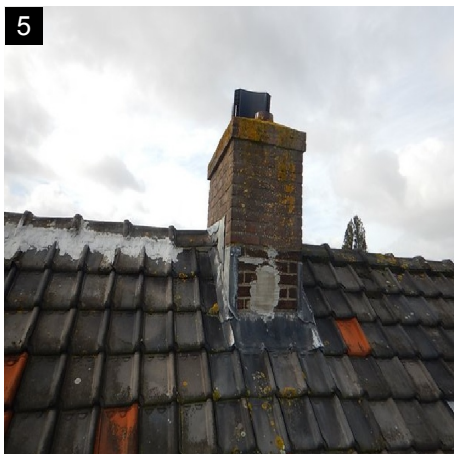
Het lood van de schoorstenen verkeren in een matige conditie. Vervangen op termijn.

*Kosten* Direct: € 0,00 Termijn: € 390,39 Verbeter: € 0,00

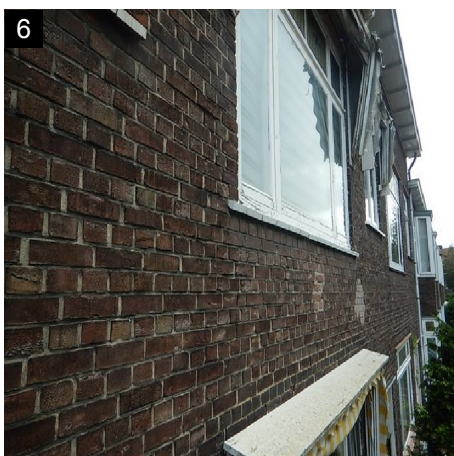
Er is vervuiling aanwezig op het gevel metselwerk. Geadviseerd wordt om dit te verwijderen i.v.m. de vochtthuishouding en de versnelling van het vervuilingproces. Vochtintreding met aantasting en dus schade van het metselwerk tot mogelijk gevolg is ook een aanwezig risico. Als preventieve maatregel adviseren wij u tevens na het verwijderen van de vervuiling de gevelafdekking te hydrofoberen zodat vocht niet kan intrekken in de gevel.

*Kosten* Direct: € 0,00 Termijn: € 5.575,50 Verbeter: € 0,00

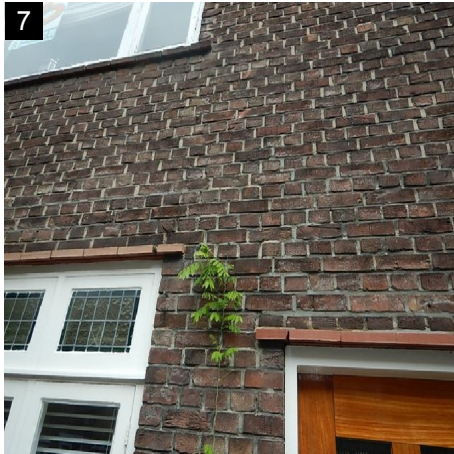
In de gevels zijn diversen scheuren waarneembaar. Dit lijken geen constructieve scheuren. De scheuren zijn een gevolg van zetting en werking van het object. De scheuren moeten hersteld worden conform het bestaande werk. De genoemde kosten zijn een indicatie en ter signalering. Wij adviseren een specialistisch gevelbedrijf een passende offerte te laten opstellen voor de gebreken (zie ook de volgende regels in deze rapportage) aan de gevel voor een exacte prijsopgave.

*Kosten* Direct: € 0,00 Termijn: € 1.600,00 Verbeter: € 0,00

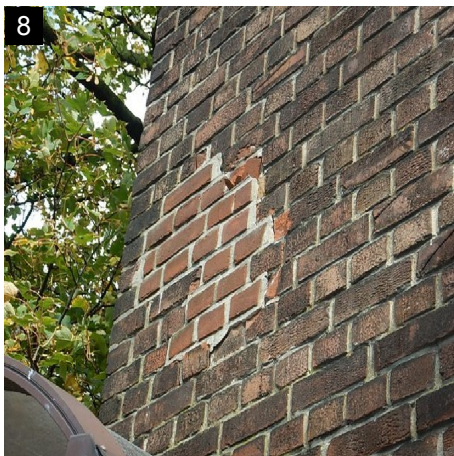
Op diversen locaties wordt het metselwerk naar voren gedrukt. Het kan zijn dat achter het metselwerk nog een stalen latei aanwezig is. Meestal is deze niet zichtbaar. Bij oudere objecten en vochtdoorlatende gevels kan deze latei gaan roesten en dus verzwakken of roesten en uitzetten, waardoor weer scheurvorming kan gaan ontstaan in het metselwerk. Als dit mocht blijken tijdens het herstel, dient u rekening te houden met sterk oplopende kosten om dit herstel uit te voeren c.q. de stalen balk achter het metselwerk te vervangen. De genoemde kosten is alleen voor het herstellen van het gescheurde metselwerk.

*Kosten* Direct: € 0,00 Termijn: € 1.453,92 Verbeter: € 0,00

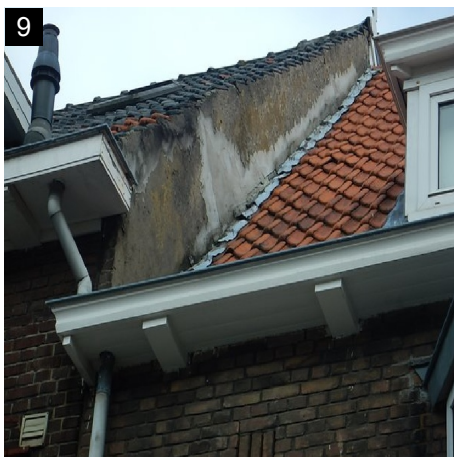
Het stucwerk aan de zijgevel verkeert in matige conditie. Het eea moet op termijn vervangen worden.

*Kosten* Direct: € 0,00 Termijn: € 784,95 Verbeter: € 0,00

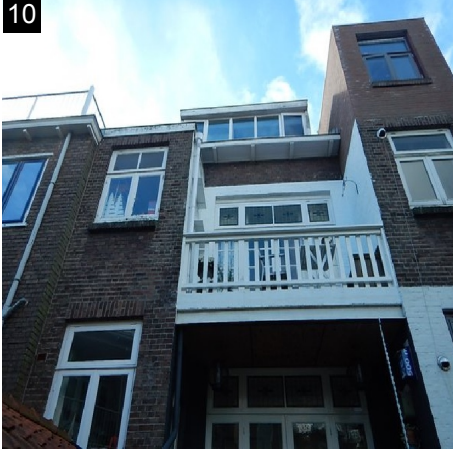
10

De stalen balkonconstructie onder de balkonnen zijn in lichte mate verroest. Op termijn onderhoud uitvoeren.

*Kosten* Direct: € 0,00 Termijn: € 2.479,97 Verbeter: € 0,00

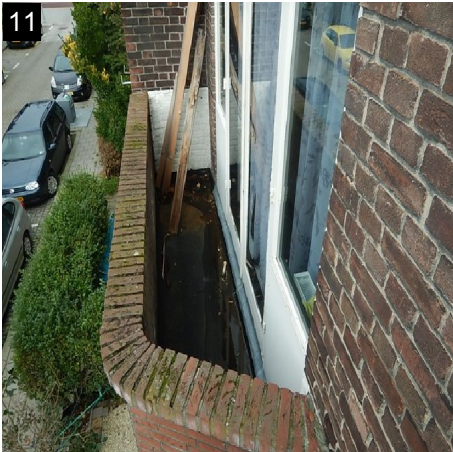
11

De balkonvloeren zijn voorzien van bitumen afwerking. Deze verkeren in matige conditie. Op termijn vervangen.

*Kosten* Direct: € 0,00 Termijn: € 2.346,53 Verbeter: € 0,00

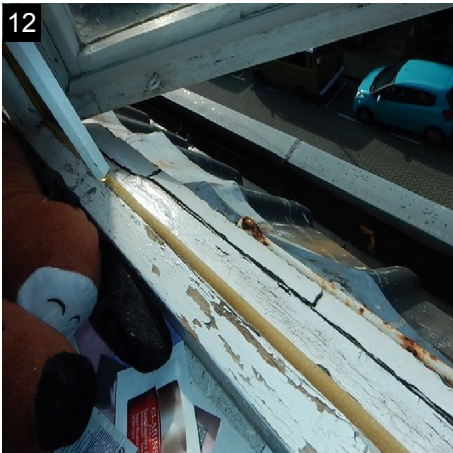
12

Op diversen locaties in het object is houtrot in de kozijnen aangetroffen. Dit kan hersteld worden. De genoemde kosten zijn een indicatie en ter signalering. De kozijnen zijn steekproefgewijs gecontroleerd. Het zou goed kunnen dat er meer houtrot tevoorschijn komt op plekken die nu niet zijn gecontroleerd. Hou rekening dat de kosten in dat geval sterk kunnen oplopen.

*Kosten* Direct: € 2.560,00 Termijn: € 0,00 Verbeter: € 0,00

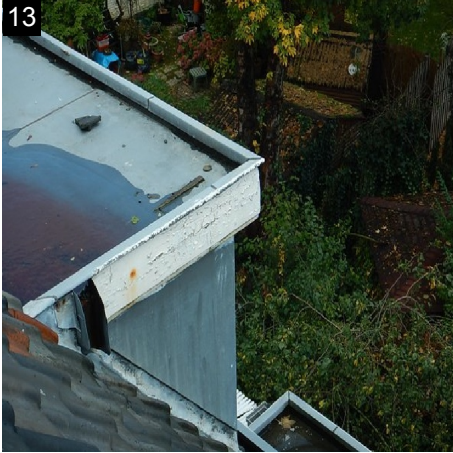
13

Het schilderwerk van de boeiborden van het hele complex is in matige tot slechte conditie. Onderhoud uitvoeren op korte termijn om vervolg schade te voorkomen.

*Kosten* Direct: € 0,00 Termijn: € 7.651,08 Verbeter: € 0,00

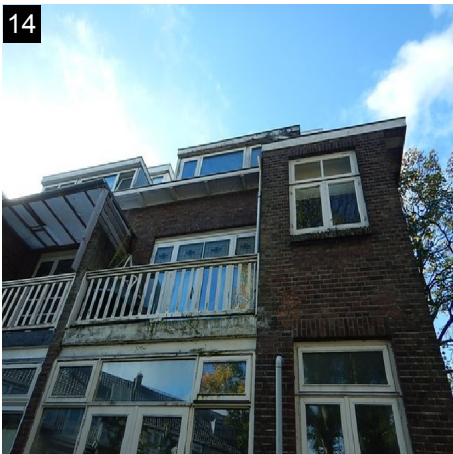
14

Het schilderwerk van de gevelkozijnen van het hele complex verkeert in matige tot slechte conditie. Enkele kozijnen zijn van kunststof en een enkel kozijn is in goede staat qua schilderwerk. Het genoemde bedrag is voor het schilderen van alle kozijnen grondig. Omdat schilderen om de 6 jaar moet worden uitgevoerd komt het bedrag 2x in de begroting.

*Kosten* Direct: € 0,00 Termijn: € 18.362,59 Verbeter: € 0,00
