# Fotocollage 1 Gevel

MJOP VvE Hobbemakade 28 Amsterdam

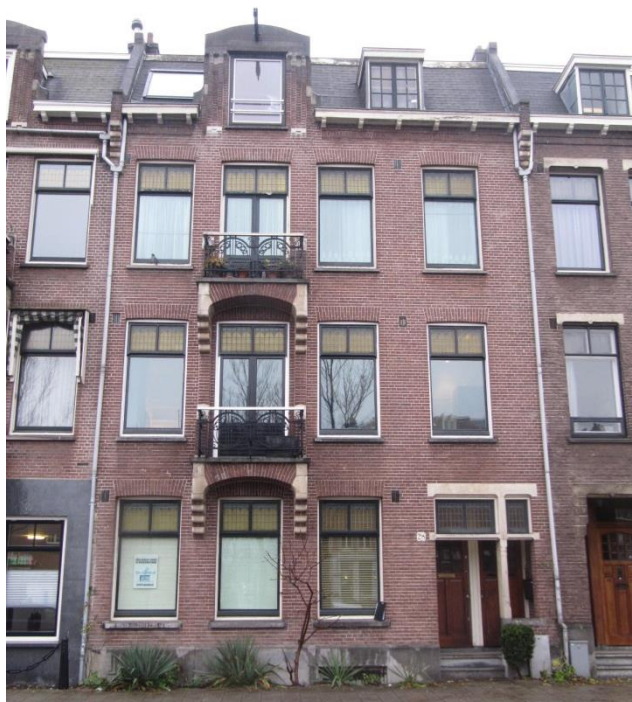
Foto 1: Overzicht voorgevel

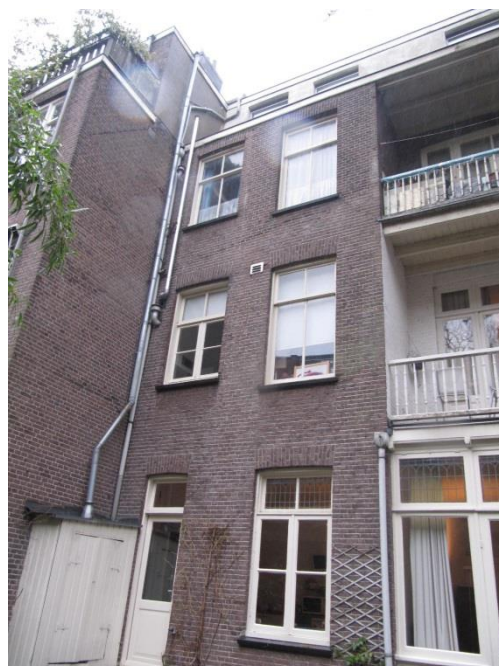
Foto 2: Overzicht ged. achtergevel

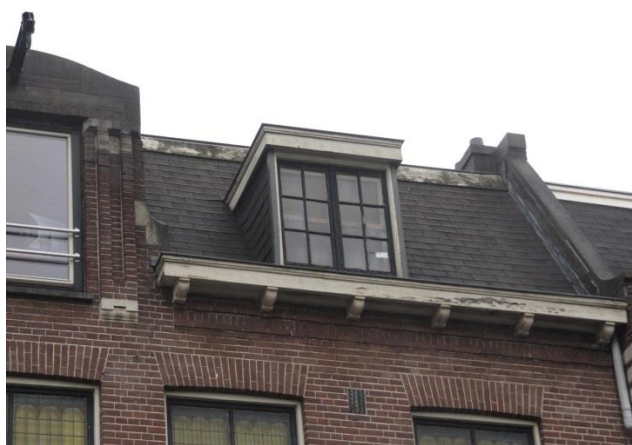
Foto 3: Gooten dakrandbetimmering vertoont houtrot

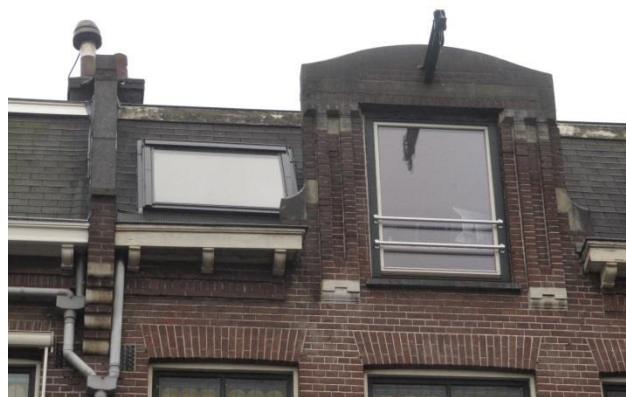
Foto 4: Schuin dakvlak vertoont openingen singels

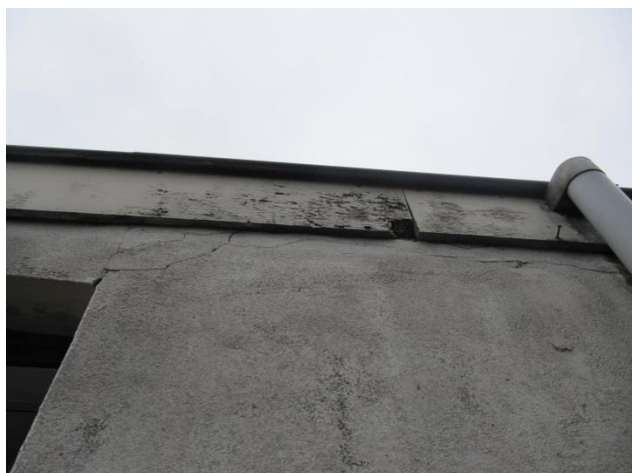
Foto 5: Dakrandbetimmering achtergevel vertoont houtrot

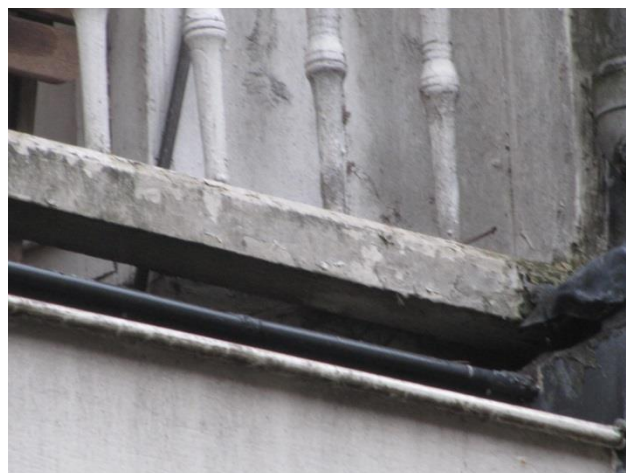
Foto 6: Houten hekwerken vertonen houtrot
