# **BOUWKUNDIG ONDERHOUDSRAPPORT**

**Lavendelhof 33 - 64**

**Te Noordwijk**

Rijswijk, 23 december 2020

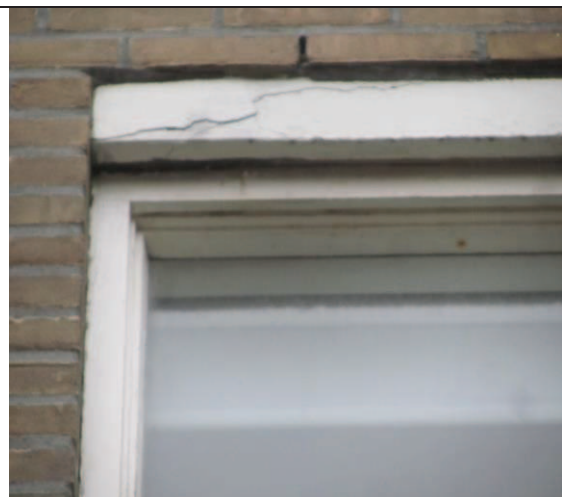
Bij meerdere lateien is betonschade geconstateerd, evenals bij enkele betonnen afdekplaten van de ventilatiekanalen. Voor herstel is een post opgenomen.

Foto 1. Scheur in een betonlatei.

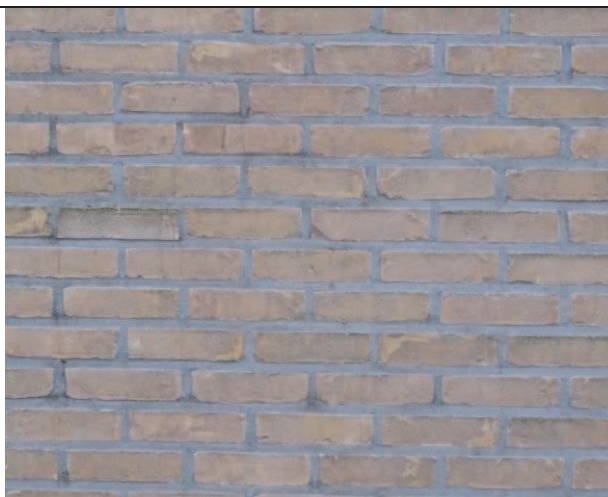
De gevels van het pand zijn rondom opgetrokken uit metselwerk. Het metselwerk bestaat uit een waalformaat baksteen, gemetseld in halfsteens verband en platvol gevoegd. Over het algemeen ziet het metselwerk er redelijk uit. Er is weinig scheurvorming geconstateerd. Ook bij het voegwerk zijn geen grote omissies aangetroffen, er is nauwelijks sprake van loszittende voegen of van verzanding. Wel is het metselwerk al op diverse plaatsen gerenoveerd.

Foto 2. Het metselwerk is al eens hersteld.

Voor het verhelpen van de scheurvorming en lichte verzanding is een post opgenomen in de meerjarenbegroting.

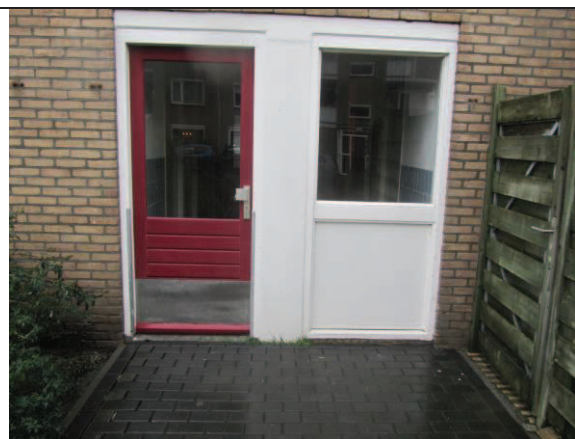
Foto 3. Entree achterzijde.

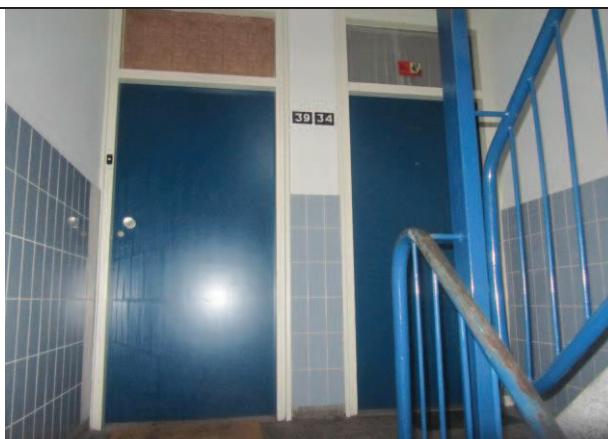
De inpandige deuren en kozijnen van de voordeuren en bergingsdeuren zijn in goede staat. Bij de hekwerken in het trappenhuis zijn geen omissies opgevallen.

Foto 4. Voordeuren binnen.

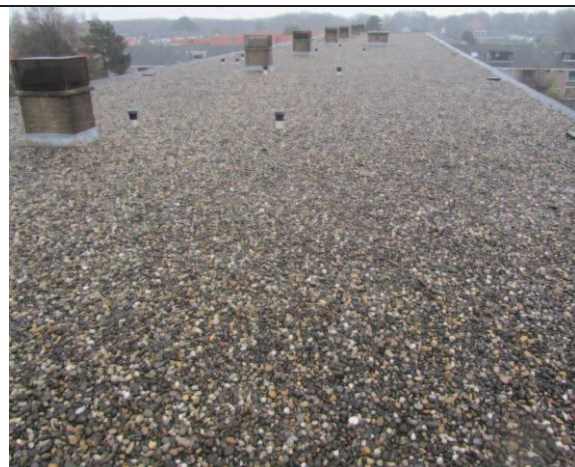
Het betreft hier een plat dak, voorzien van een meerlaagse bitumineuze dakbedekking met ballastlaag. De bitumineuze dakbedekking is binnen de begrotingstermijn aan vervanging toe, het dak is nu al ongeveer dertig jaar oud.

Foto 5. Overzicht dak.

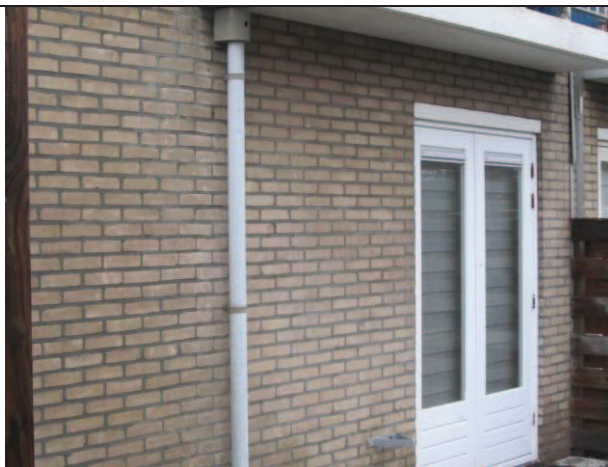
De hemelwaterafvoeren zijn in redelijke staat. Het is raadzaam om deze afvoeren tegelijk met het vervangen van de dakbedekking te vernieuwen. Voor het op termijn vervangen van de stalen balkondoorvoeren is regelmatig een post opgenomen in de begroting.

Foto 6. De hwa is in redelijke staat.

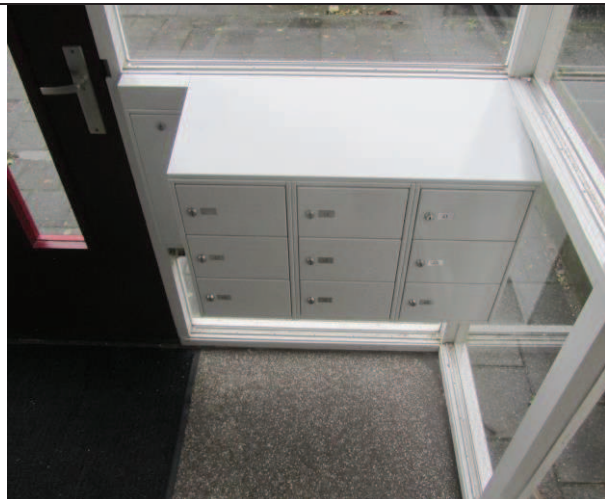
De stalen postboxen zijn in goede staat en functioneren nog naar behoren. Van de inter-com installatie is proefondervindelijk vastgesteld dat deze goed functioneert en vanuit de bewoners zijn er ook geen klachten op dit gebied. Er is geen videofoon installatie. Er zijn voor beide onderdelen geen posten gereserveerd voor vervanging binnen de komende begrotingstermijn. Wel is voor het verhelpen van eventuele storingen aan het intercom-systeem regelmatig een klein bedrag opgenomen.

Foto 7. De postbussen zien er goed uit.

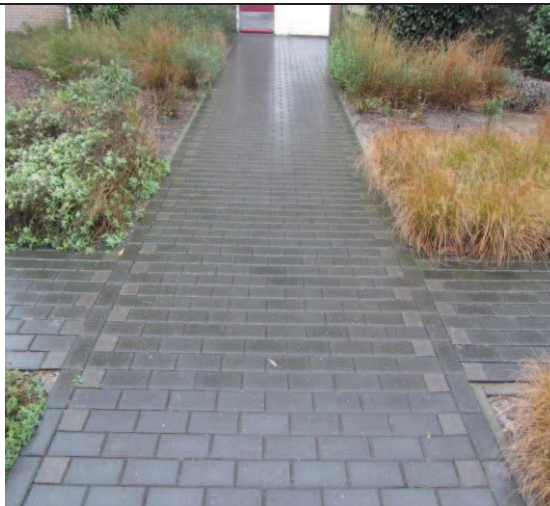
Bij het gebouw liggen de portieken vrijwel direct aan het openbare trottoir. Aan de achterzijde is het pad naar de ingang van de bergingen recent vervangen. Voorheen lagen er betonnen stoeptegels met een afmeting van 300 x 300 mm, nu liggen er klinkers met een afmeting van 200 x 100 mm. Het geheel ziet er keurig uit. Voor het in de toekomst kunnen herstellen van eventuele verzakkingen is een vijfjaarlijkse post opgenomen in de onderhoudsbegroting.

Foto 8. Het vernieuwde straatwerk.

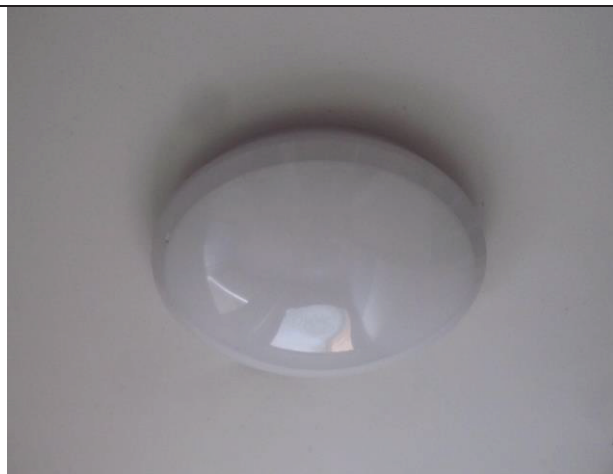
De armaturen in de trappenhuizen en bergingsgangen zijn al vervangen en zien er dan ook goed uit. Overigens zijn normaliter alle armaturen op termijn aan vervanging toe, oorzaak is dat de kunststof kappen door de warmte van de lichtbron gaan verkleuren en hierdoor minder licht zullen doorlaten. Tevens gaan na verloop van tijd ook de transformatoren en voorschakel apparaten storingen vertonen. Vooralsnog zijn er geen kosten voorzien op dit gebied. De vier camera's bij de portieken zijn buiten beschouwing gebleven.

Foto 9. De armaturen zijn vernieuwd.

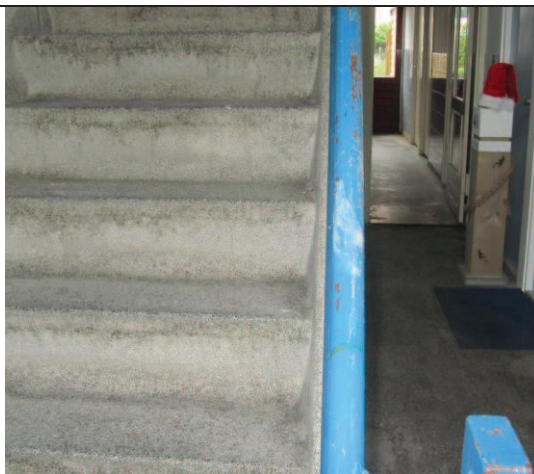
De algemene staat van het schilderwerk in de trappenhuizen is redelijk. Het schilderwerk van de stalen trapleuningen kan wel een beurt gebruiken. Het sauswerk is nog in redelijke staat, afgezien van enige lichte scheurvorming hier en daar. De plafondtegels zijn in 2018 vervangen. De staat van het schilderwerk bij de bergingsruimten is matig.

Foto 10. Detail schilderwerk trapleuning.

Schilderbeurt stalen hekwerken in het trappenhuis met een cyclus van 10 jaar, uitvoering 2021.

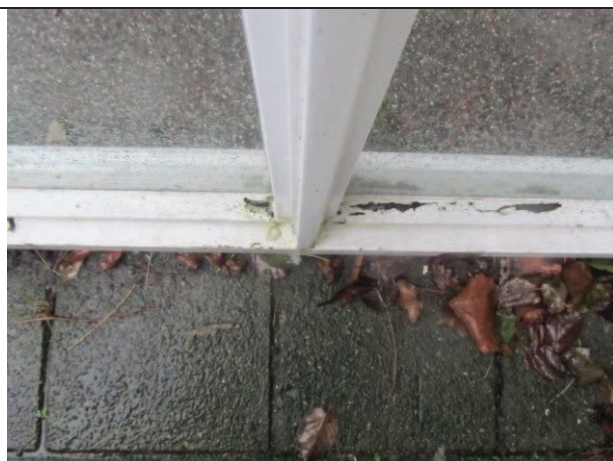
Het schilderwerk van de houten gevelkozijnen van de trappenhuizen, van de portieken en van de achteringen is in matige staat. Ditzelfde is van toepassing op de uitpandige betonnen delen. De balkonhekken zijn van geanodiseerd aluminium en behoeven in principe geen onderhoud.

Foto 11. Idem portiek.

Schilderbeurt houten gevelkozijnen met een cyclus van 6 jaar, uitvoering 2021.

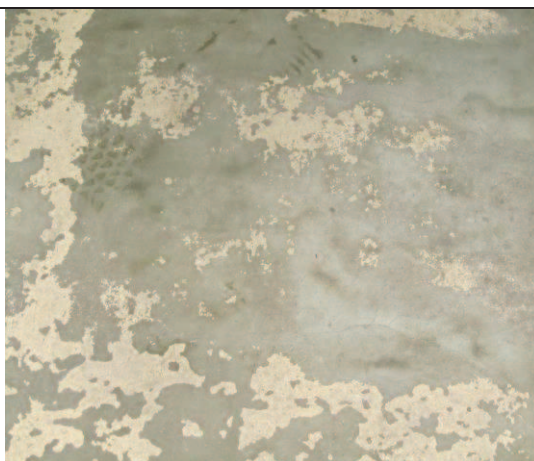
Foto 12. Vloerafwerking bergingsgang.

Coaten vloeren bij bergingsruimten met een cyclus van 12 jaar, uitvoering 2021.
