# Meerjarenonderhoudsplan 2019-2044

P2019070009 • VvE 5219 Doctor Colijnstraat 3-25

Doctor Colijnstraat 3-25

Ridderkerk

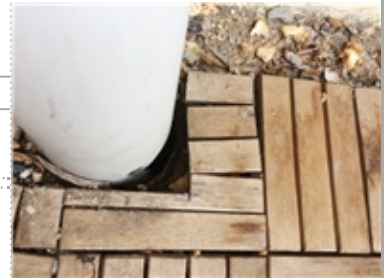
Lekkage

Rond de doorvoeren van de balkons lijkt een probleem te zijn met de doorvoeren van het balkons. Aan de bovenzijde is te zien dat er nog stalen doorvoeren in gebruik zijn.

Activiteit: 2020 Hvh  
Vervangen 1,00 st

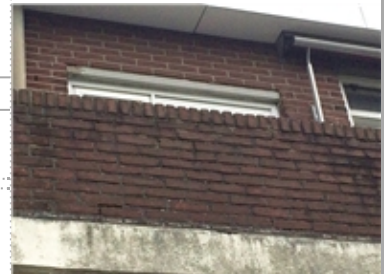
**2110 Gevelconstructie metselwerk incl. platvol voegwerk**

De voegmortel van het metselwerk van de balkon gelegen op de eerste verdieping is deels uitgespoeld, weggefallen. We adviseren om het voegwerk te vervangen.

Activiteit: 2020 Hvh Totaal  
vervangen 60,00 m2 € 3.332

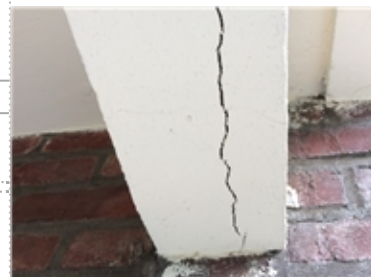
B4SC05 Scheuren/ beschadigd beton

Tijdens de opname hebben we geconstateerd dat voornamelijk de betonnenliggers van het balkon scheurvorming vertoont. We adviseren om dit te herstellen.

| Herstellen | | 1,00 pst | € 2.777 |

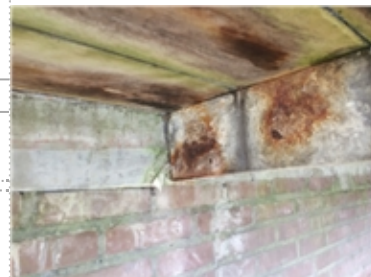
**2410 Buitentrap met bordes, staal met houten trede**

B4EM03 Corrosie aan dragende onderdelen

Tijdens de opname hebben we geconstateerd dat de bevestiging van het stalen frame door roestvorming is aangetast. We adviseren om dit te herstellen.

| Herstellen | | 1,00 pst | |

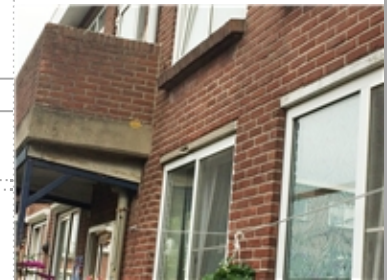
B7EB01 Scheurvorming

Tijdens de inspectie is geconstateerd dat aan de beton lateienbeschadigd cq scheurvorming zichtbaar is. Ondanks dat er in het verleden reparaties zijn uitgevoerd, adviseren we om hier de nodige aandacht aan te schenken.

| Herstellen | | 1,00 pst | € 1.049 |

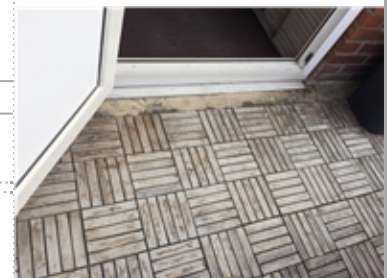
**4320 Balkon afwerking coating**

B6EW02 Lekkage

Ondanks dat het onderhoud van de balkon voor de afzonderlijke eigenaren is adviseren we (indien mogelijk) om een nieuwe laag aan te brengen op de balkon vloeren. Op deze manier wordt voorkomen dat er vocht in de constructie kan komen met als gevolg beschadigd beton

| Aanbrengen | | 1,00 m2 | |
