# **3<sup>e</sup> HERHALINGSRAPPORTAGE GROOT-ONDERHOUD**

APPARTEMENTENGEBOUW

**BROERSVEST 29/31**

**SCHIEDAM**

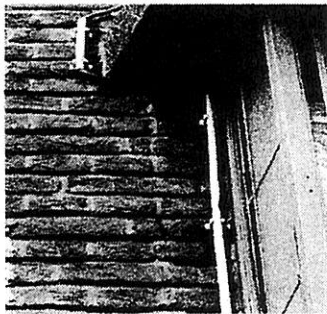
Zoals omschreven in het overzicht van uitgevoerde werkzaamheden zijn in 2015 alle in het metselwerk van de voorgevel voorkomende scheuren gerepareerd. Hierbij zijn geen bakstenen vervangen, echter zijn deze gerepareerd m.b.v. een gekleurde mortel

Bij de opname in 2016 zijn hieraan nog geen gebreken waargenomen, echter bij de opname voor deze rapportage is op enkele plaatsen wel geconstateerd dat de aangebrachte reparatiemortel t.p.v. de oude scheurvorming is afgebrokkeld. Dit is louter het gevolg van de werking in de ondergrond en kan feitelijk niet eenvoudig worden verholpen. Het is wel mogelijk om t.p.v. de scheurvorming om de ca. 4 lagen lintvoegwapening aan te brengen, echter hierbij bestaat het gevaar dat de scheurvorming naast de wapening op een andere plaats in het metselwerk ontstaat.

Teneinde vast te stellen of een dergelijke voorziening stand houdt is het wel mogelijk om deze bij wijze van proef te laten uitvoeren t.p.v. een scheur op de onderste verdiepingen, waarbij geen hoge benaderingskosten nodig zijn.

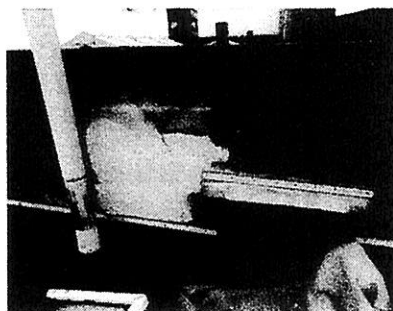
De reparatieplek in de buitengevel van het linker trappenhuis verkeert nog in redelijk goede staat en ook aan de binnenzijde van de betreffende gevel is nog geen vochtdoorslag opgetreden. Aanvankelijk was bedacht op het betreffende gedeelte van de buitengevel isolerend af te werken, echter omdat deze momenteel geen problemen geeft is de betreffende voorziening nog even aangehouden.

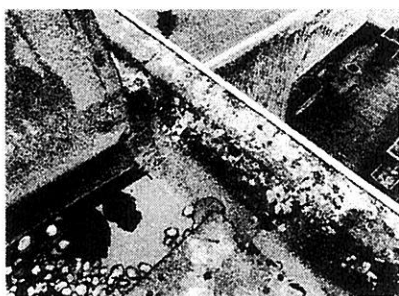
De dakbedekking op het hoge dak vertoont op de plaatsen waar de grindlaag enigszins is verschoven en op de dakranden aanvangende craquelé-vorming en plaatselijk los geraakte leislag. Beide verschijnselen zijn feitelijk een eerste indicatie van de veroudering, waaruit kan worden afgeleid dat op korte termijn rekening moet worden gehouden met groot onderhoud. Hierbij kan naar verwachting worden volstaan met het omzetten van de ballastlaag, reinigen

van de ondergrond en aanbrengen van een nieuwe APP toplaag over het bestaande pakket. Gebaseerd op deze werkzaamheden is gedurende het lopende schema een geraamd bedrag opgenomen in het meerjarenschema.

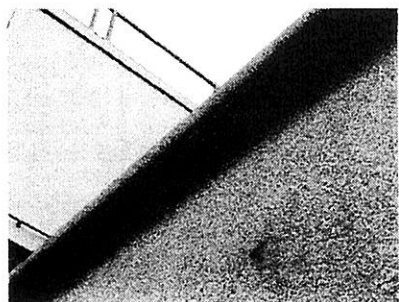
Het uitstekende gedeelte van de muurplaat waar op de dakrandafwerking boven de achtergevel is aangebracht, is plaatselijk aangetast door houtrot. Hierdoor dient gelijktijdig met het groot onderhoud aan de dakbedekking rekening te worden gehouden met vervanging van de muurplaat. Deze kan worden vervaardigd van een strook watervast multiplex, echter dient voor de montage zeker tweemaal te worden behandeld met grondverf.

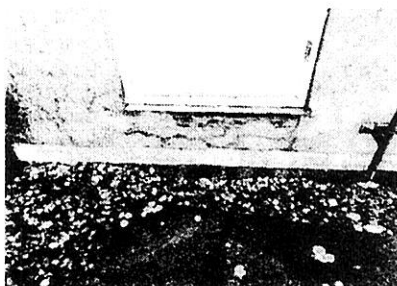
Het pleisterwerk op de buitengevels van de dakopbouwen is plaatselijk los geraakt van de ondergrond. Omdat hierdoor mogelijk water in de dakbedekking terecht kan komen dienen de betreffende plekken op korte termijn te worden gerepareerd. Hierbij moeten de losse en holklinkende delen worden verwijderd, de ondergrond gereinigd en behandeld met een hechtmiddel, waarna het pleisterwerk kan worden aangeheeld.

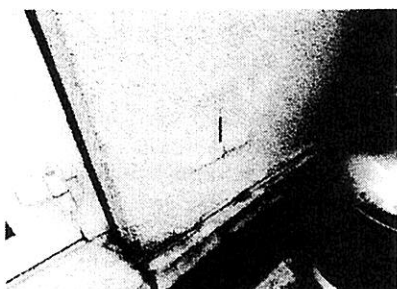
Het gevelpleisterwerk van de achtergevel is plaatselijk beschadigd en dient vooruitlopend op de eerstvolgende schilderbeurt te worden gerepareerd. Hiervoor dienen de losse en gescheurde delen te worden verwijderd en ondergrond indien nodig te worden hersteld. Daarna kan het pleisterwerk in dezelfde structuur als het bestaande werk worden aangeheeld.

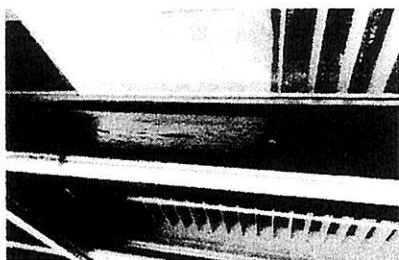
Zoals omschreven in het overzicht van uitgevoerde werkzaamheden zijn de buitenkozijnen, hekken en binnenzijde van de borstweringen van de balkons aan de voorgevel in 2015 geschilderd. I.v.m. de huidige gebreken in de vorm van blaasvorming en kale kanten en gebaseerd op een lecyclus van 6 jaar is deze behandeling opgenomen in

Doordat op veel van de houten kozijnen, ramen en deuren in de voorgevel blaasvorming aanwezig is in de bestaande verflagen verdient het aanbeveling om het schilderwerk te laten beoordelen door een verfleverancier. Door een dergelijk bedrijf kan (kosteloos) een verftechnisch advies worden opgesteld op basis waarvan de offertes kunnen worden aangevraagd voor de uitvoering.
