## F16 Bedrijfsinterne controle conform AS 6700 bijl. 6

**PLAATS VAN INRICHTING**  
 BP Amsterdam

Opdrachtnummer : 190700805

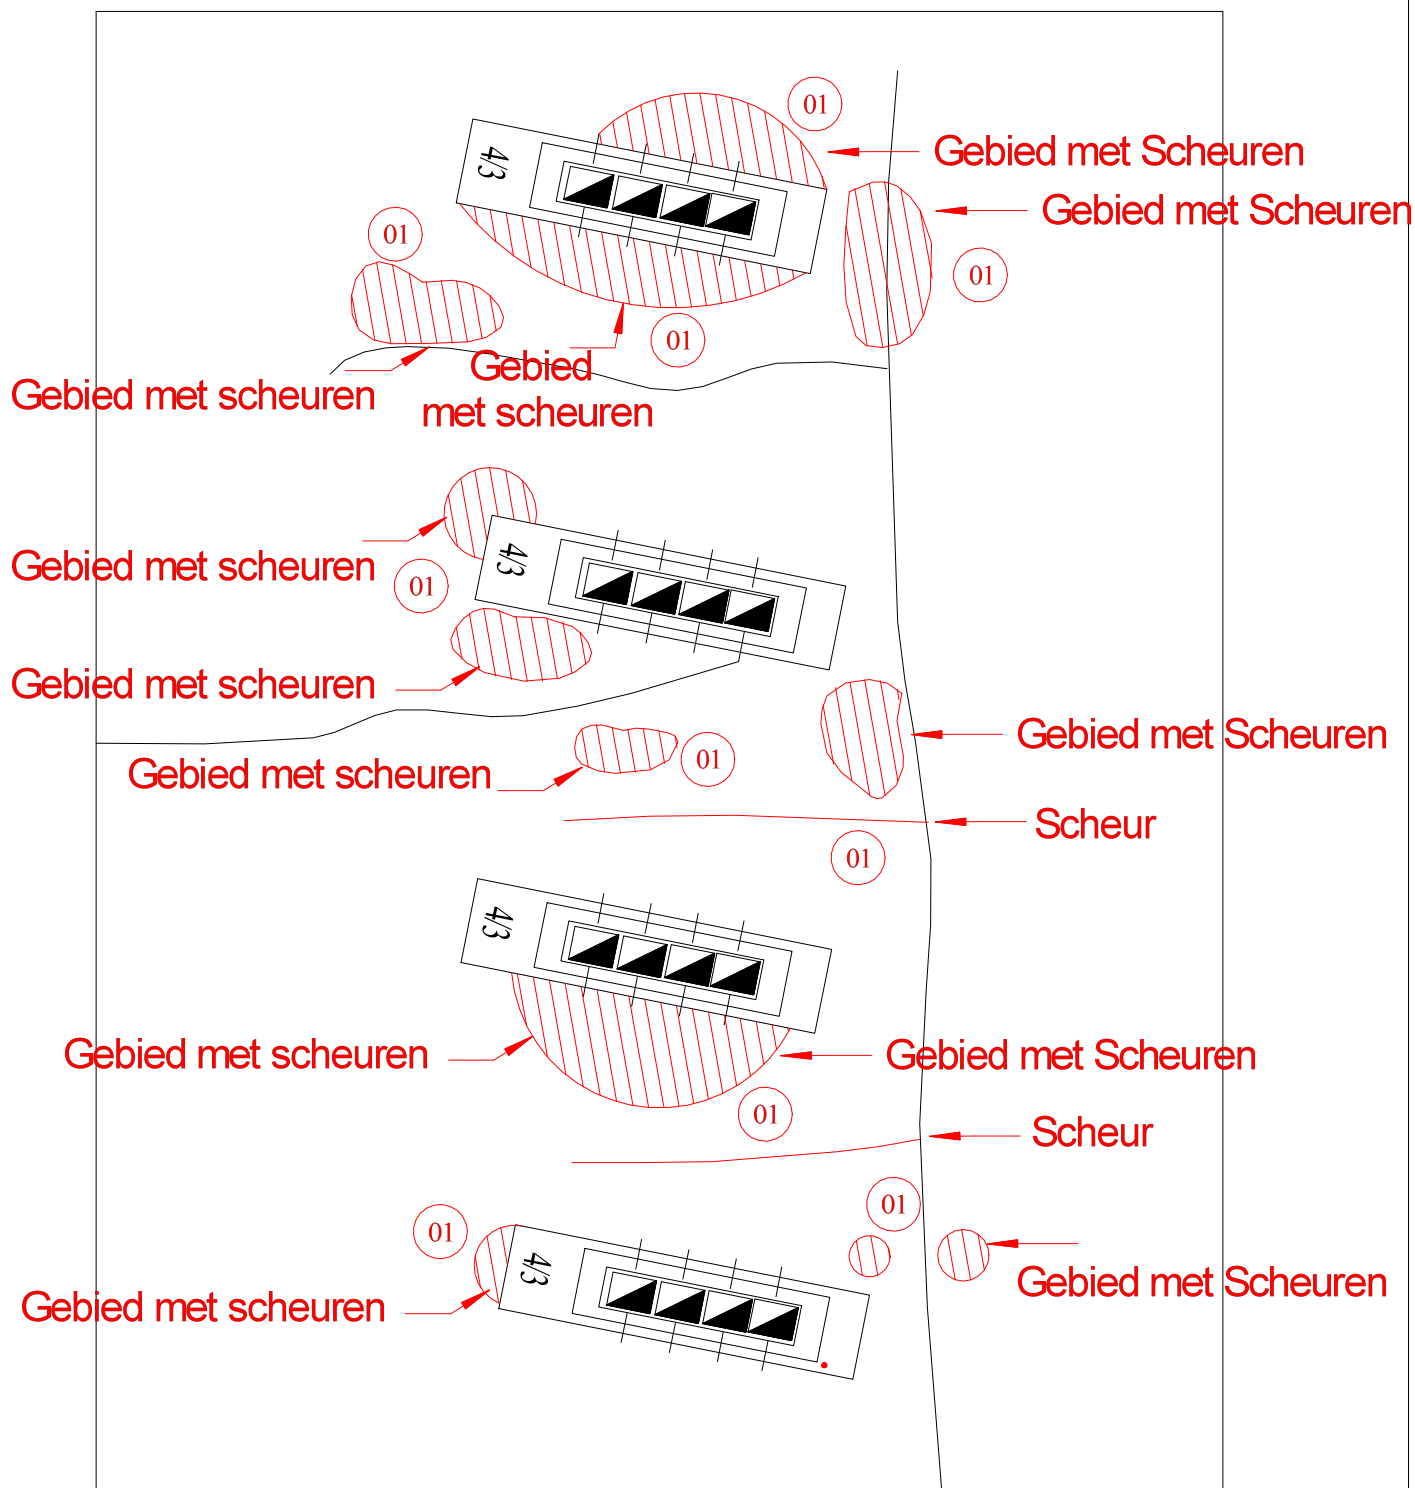
#### Vloestofdichtevloer

| Verhardingen, vloeren en wanden | [+ = in orde] [ - = niet in orde] [! = aandachtspunt]<br>[ n.v.t. = niet van toepassing] | Tankplaats | Vulplaats | Wasboxen | Wasstraat incl. | | | | |
|---|---|---|---|---|---|--|--|--|--|
| 1.3 Is het oppervlak gescheurd? | | -/C200 | + | + | + | | | | |
| 2.6 Is ter plaatse van afdichtingen craquelé of scheurvorming aanwezig? | | - | + | + | + | | | | |

Er zijn gebreken waargenomen aan de vloeistofdichte verharding van de tankplaats, die moeten worden hersteld om de geldigheid van de "Verklaring Vloeistofdichte Voorzieningen" te behouden.

De gebreken die zijn geconstateerd tijdens de vorige bedrijfsinterne controle aan de vloeistofdichte verharding van de tankplaats zijn niet hersteld.

Achter de gebreken is het nummer van de herstelmaatregel gegeven voor het herstel (zie bijlage).
