# Bouwtechnische keuring

Koen van Oosterwijklaan 50, Amstelveen

Keuring is uitgevoerd door [REDACTED] Homekeur BV [REDACTED] / 04  
november 2021 11:15

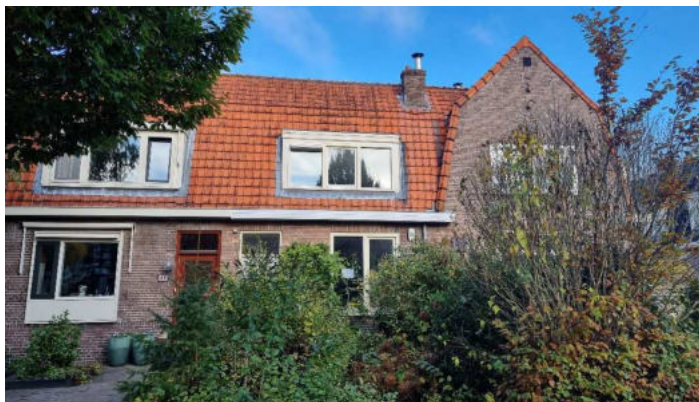
## 2 Algemene opmerkingen van de inspecteur

- De woning is ernstig verontreinigd.
- Door onvoldoende toegankelijkheid, brandschade en de hoeveelheid huisraad/afval aanwezig in de woning zijn meerdere onderdelen van de woning niet/of onvoldoende geïnspecteerd.
- Er is brandschade in de woning door zowel vuur, rook, en bluswater geconstateerd.
- De dakconstructie is niet geïnspecteerd door onvoldoende toegankelijkheid.
- De vloering is door onvoldoende toegankelijkheid niet geïnspecteerd.
- De slaapkamer waar de brand gewoed heeft kon niet betreden worden door dusdanige brandschade aan de vloer dat deze instabiel en als onveilig wordt beoordeeld.
- De nuts-aansluitingen in de woning vertonen gebreken, door de aanwezige schade en staat van de woning zijn deze onderdelen onvoldoende geïnspecteerd.
- In deze rapportage zijn kosten begroot voor herstelwerkzaamheden deze kosten zijn een indicatie en kunnen hoger uitvallen als begroot.

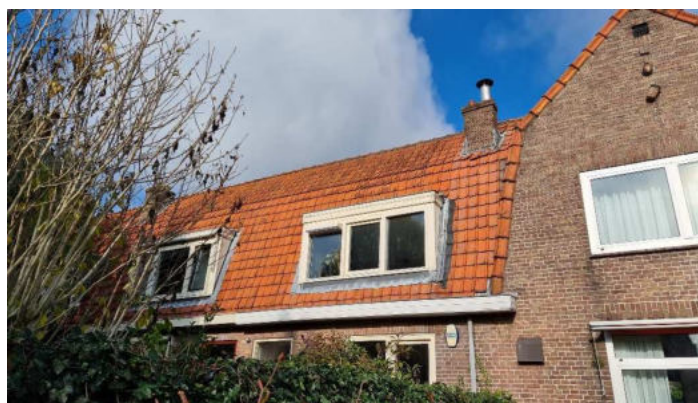
### 7.2 Beglazing van dakkapel

De geïsoleerde beglazing van de dakkapel is op gebreken gecontroleerd. De beglazing is lek of er zijn andere gebreken. Vervangen van 3 vierkante meter geïsoleerde beglazing op termijn wordt geadviseerd.

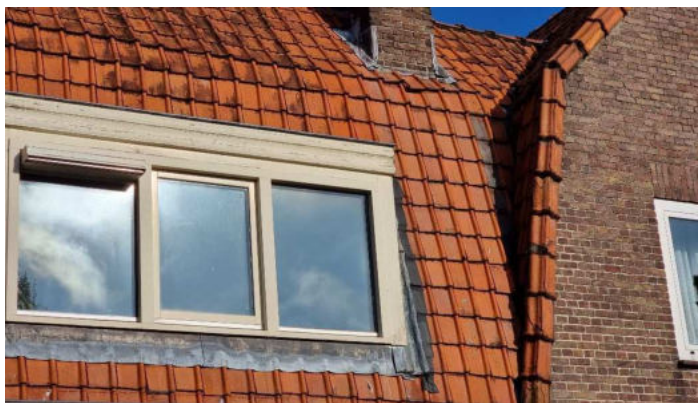
### 7.4 Zijwangen dakkapel

De aansluiting en/of afdichting aan de zijkanten van de dakkapel met de aansluiting van het pannendak zijn gecontroleerd op gebreken. Er zijn dusdanige gebreken dat reparatie niet meer mogelijk is. Door deze gebreken is er ook een direct risico op inwateren met lekkage tot gevolg. Het vervangen van 4 meter aansluiting en/of afdichting (lood of loodvervanger) wordt dan ook op korte termijn geadviseerd.

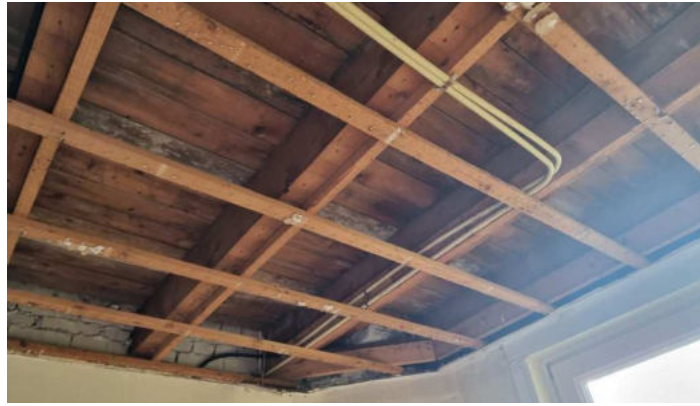
Bij het uitoefenen van enige druk op de vloeren is duidelijk waarneembaar dat deze bewegen. De oorzaak hiervan kan zijn dat de overspanning van de vloerbalken te groot is, of de afmetingen van de vloerbalken onvoldoende zijn zodat deze doorbuigen bij een drukbelasting. Dit kan in het gebruik hinderlijk zijn en zware belasting moet dan ook worden vermeden, ook moet een zware belasting zorgvuldig worden verdeeld over het vloervak

- Bij een begane grond vloer kunnen de vloerbalken vanuit de kruipruimte (indien aanwezig) worden ondersteund door het aanbrengen van ondersteuning in het midden van de balken.
- Bij een verdiepingsvloer kunnen balken worden toegevoegd of de huidige vloerbalken 'stijver' worden gemaakt door deze te verdikken. Dit is altijd een ingrijpende operatie omdat daarvoor het plafond onder de vloer moet worden verwijderd.
- Laat u altijd door een deskundige adviseren over een juiste aanpak van deze werkzaamheden of laat een erkende aannemer dit werk uitvoeren en verbeteren!
- Voor het verbeteren van de vloeren en het aanbrengen van meer stabiliteit is een stelpost opgenomen in deze begroting.

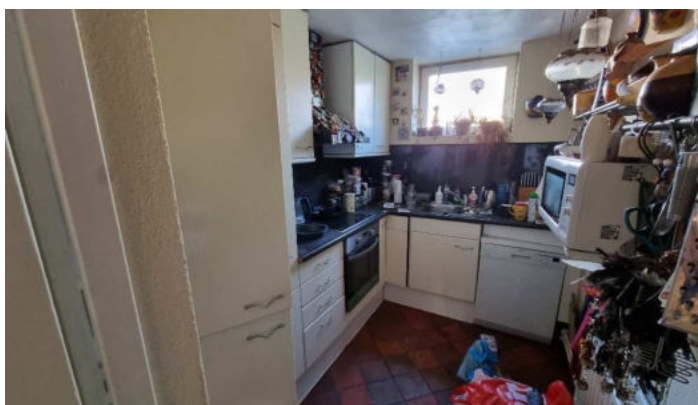
In het vloertegelwerk is veel scheurvorming aanwezig, de oorzaak van dergelijke scheurvorming kan velerlei zijn. Op basis van deze visuele bouwkundige keuring kunnen daarover geen bindende uitspraken worden gedaan.

Op de vloeren is tegelwerk aanwezig, deze zijn gevoegd. Op meerdere plaatsen is schade aan dit voegwerk. Het is beter om deze schade te herstellen.

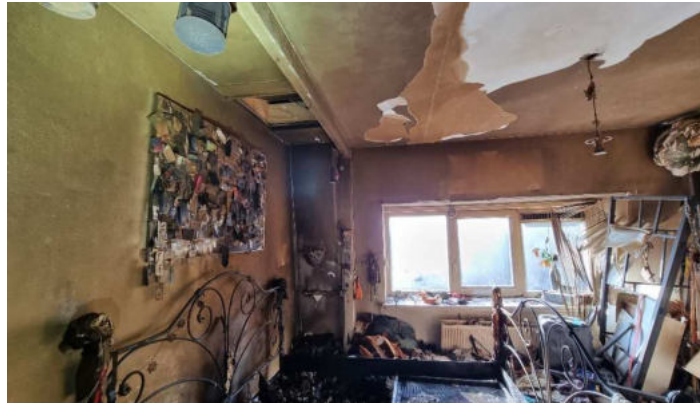
Er zijn gebreken en/of mechanische schade aan de wanden. Dit kan eenvoudig worden hersteld.

Op de wand zijn lekkage plekken visueel waarneembaar. Voor zover beoordeeld kan worden is deze lekkage actief en moet het achterliggende probleem per direct worden opgelost.

Waterschade door bluswater.

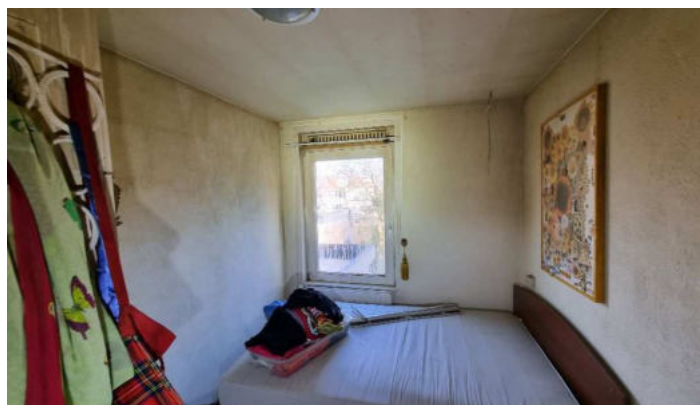
## 10.5 Plafonds in de woning

Op het plafond zijn lekkage plekken visueel waarneembaar. Voor zover beoordeeld kan worden is deze lekkage actief en moet een bovenliggend probleem worden opgelost. Nadeel hiervan is dat het plafond geopend moet worden. Veel bijkomende kosten en werkzaamheden dus. Om verder verval van het plafond te voorkomen wordt een directe actie geadviseerd.

In de plafondafwerking is scheurvorming, los stucwerk/spack of andere soorten van gebreken aanwezig. De gebreken zijn dusdanig dat (deels) vervangen wordt geadviseerd. In voorkomende gevallen is een oudere plafondafwerking vanwege de hechting aan de ondergrond of andere gebreken aan de basis maar moeilijk te handhaven of te repareren. In dit geval moet 75 vierkante meter plafondafwerking vervangen worden.

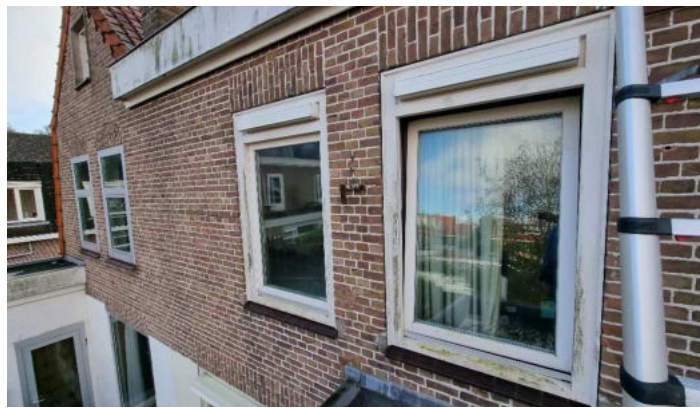
Bij het steekproefsgewijs controleren van de kozijnen op houtrot, is opgemerkt dat op één of meerdere plaatsen houtrot in het verleden reeds is hersteld! Dit betekent dus dat één of meerdere kozijnen niet helemaal meer in een optimale goede conditie verkeren en er op termijn meerder houtrot kan gaan ontstaan en zichtbaar worden.

In de deur is houtrot aanwezig, herstel of reparatie wordt ook niet geadviseerd. Het beste en voordeligste resultaat wordt bereikt door de deur te vervangen. Na het vervangen kan de deur worden geschilderd.
