## Rapportage Bouwkundig Onderzoek

Onderzoek naar de oorzaak van de vochtschades in het appartement op het adres Singel 463-G te Amsterdam

28 oktober 2021

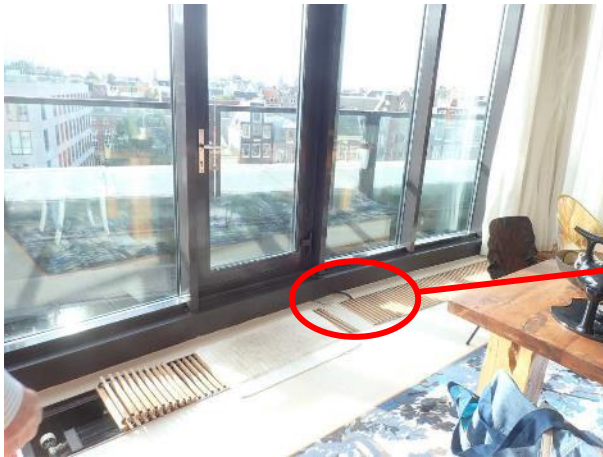
Afb 1.

In de woonkamer en keuken zijn vochtschades op de vloer grenzend aan de gevel.

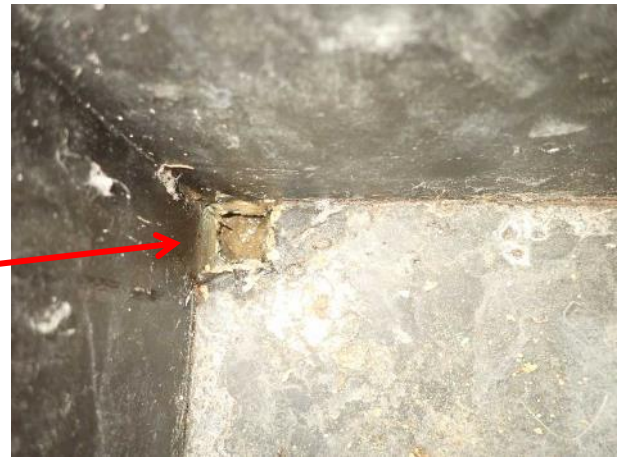
Afb 2. Detailopname van water onder één van de convectorputten.

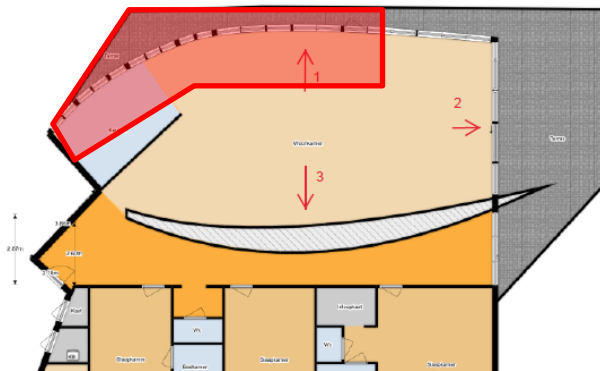
Afb 3. Plattegrond woning met aansluiting dakterras.

Doel van het onderzoek is het vaststellen van de oorzaak van de wateroverlast in de vloer ter plaatse van de keuken en woonkamer grenzend aan het dakterras (zie afb. 3 rood gearceerd).

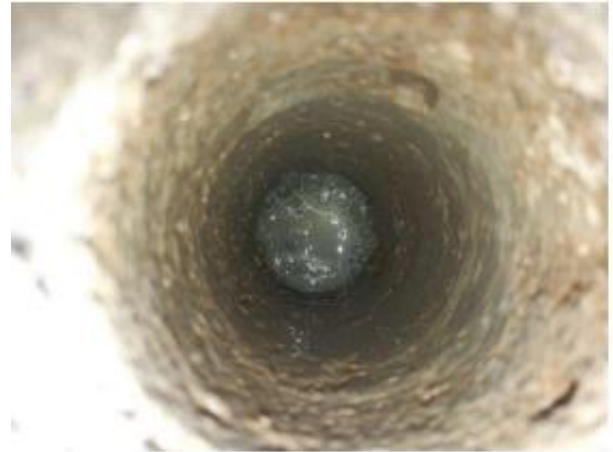
Door Trition zijn op 24 juni 2021 op een drietal plaatsen kernboringen in de vloer gemaakt. Uit de boringen blijkt dat de vloer is opgebouwd in een constructieve vloer met daarboven schuimbeton van een dikte van circa 20 centimeter. Tijdens het onderzoek is water op de constructieve vloer waargenomen ter plaatse van kernboring 1 (zie afb. 3). In kernboring 2 en 3 is geen water op de vloer waargenomen.

Afb 4. Detailopname van water in de vloer t.p.v. kernboring 1.

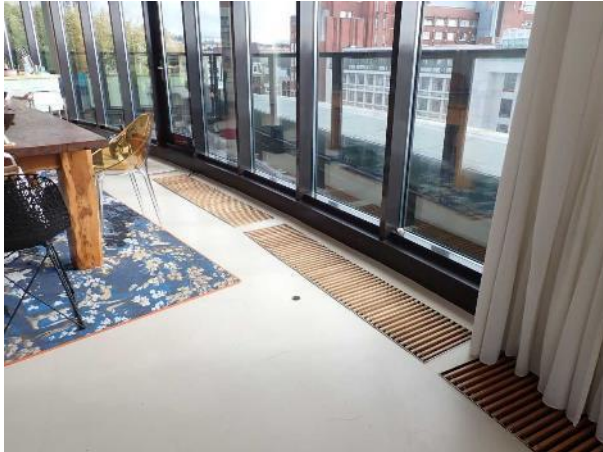
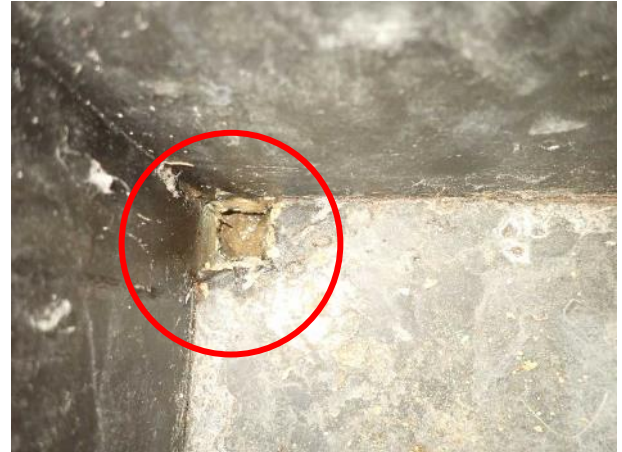
1. Aanzicht van de woonkamer/keuken waar de wateroverlast is waargenomen in de convectorputten en boorgat 1. Onder de convectorputten is water op de constructieve vloer waargenomen.

Afb 6. Aanzicht van water op de constructieve vloer in één van de convectorputten.

Tijdens het onderzoek zijn sterk afwijkende vochtgehalten in de constructie gemeten en is water op de constructie vloer onder de convectieputten waargenomen. Om herstelwerkzaamheden te kunnen uitvoeren en het risico op gevolgschade te vermijden, adviseren wij u de constructies geforceerd te laten drogen.

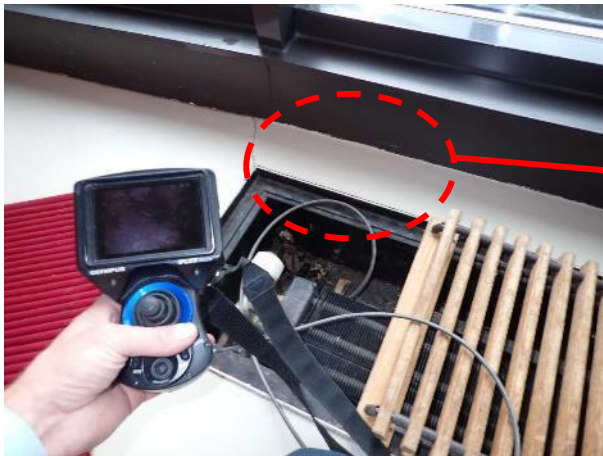
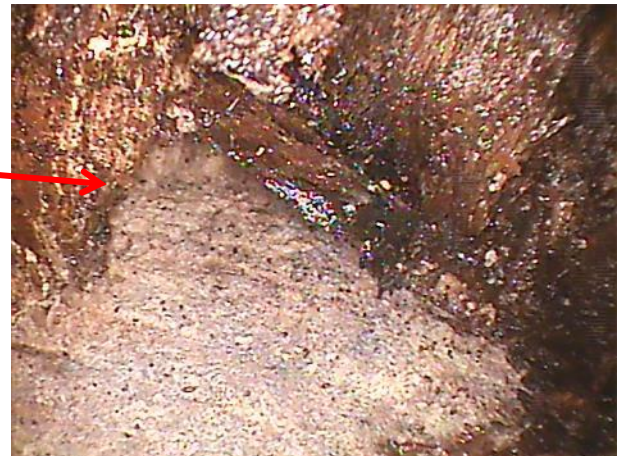
2. Via de convectorput nabij de toegangsdeur is middels een endoscoop de constructie onder de pui geïnspecteerd. Hoewel het zicht zeer beperkt is, is te zien dat het houten raamwerk onder de pui vochtig is en aangetast is door houtrot.

Afb 7. Aanzicht endoscopisch onderzoek onder de pui.

Afb 8. Aanzicht aangetaste houten raamwerk onder de pui.

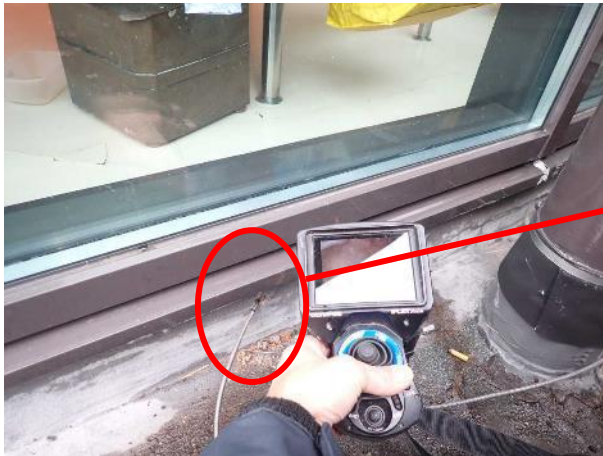
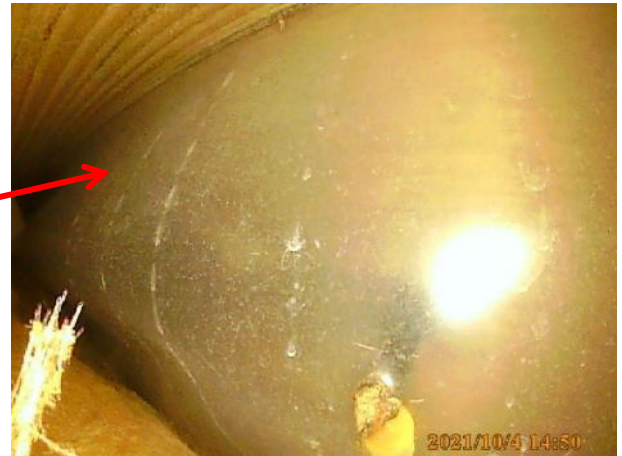
4. De dakopstand onder de pui is via de buitenzijde middels een endoscoop geïnspecteerd. In de dakopstand is water waargenomen. Ogenschijnlijk achter de dampremmer onder de afgewerkte vloer binnen.

Afb 11. Endoscopische opname onder de pui.

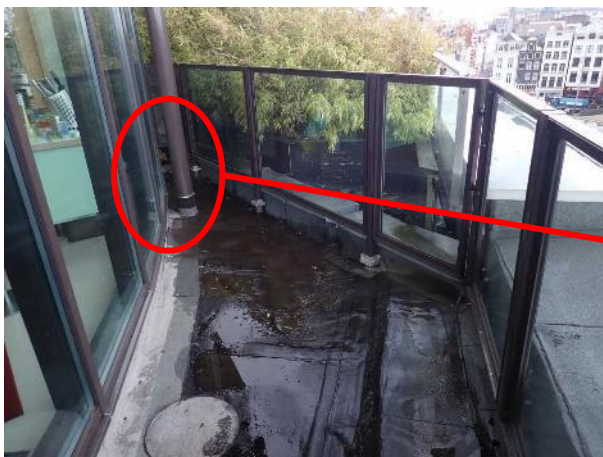
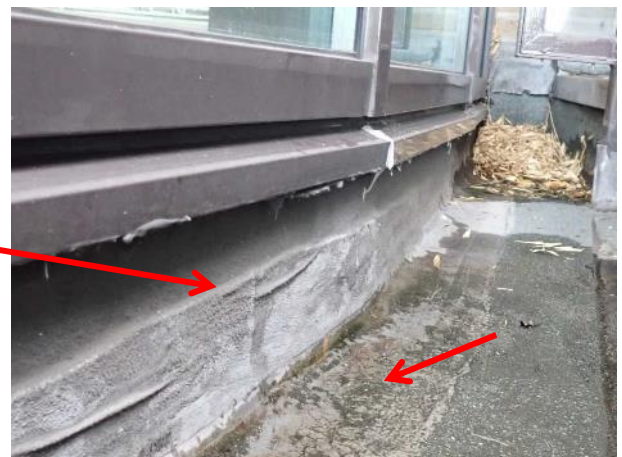
5. De gehele dakopstand onder de pui is middels een coating afgedicht. Op een enkele plaats is craquelé in de coating waargenomen.

Afb 13. Aanzicht van de craquelé in de coating.

De reeds uitgevoerd herstelwerkzaamheden zijn grotendeels uitgevoerd middels kitafdichtingen en coatings. Een aantal van de herstelwerkzaamheden kunnen alsnog watervoerende gebreken bevatten, bijvoorbeeld de casuele in de coating en kitafdichting onder de pui en rondom een baluster (zie afb. 13, 15 en 16). Daarnaast zijn een groot aantal aansluitingen zeer beperkt te inspecteren op gebreken, bijvoorbeeld de aansluiting dakbedekking en baluster en de aansluiting dakrand grenzend aan het naastgelegen pand (zie afb. 17 en 25).

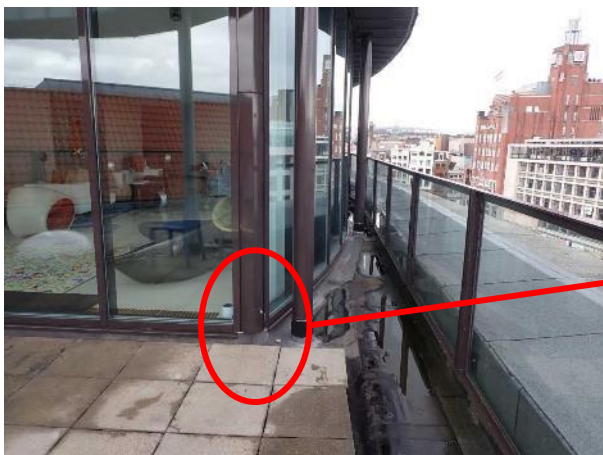
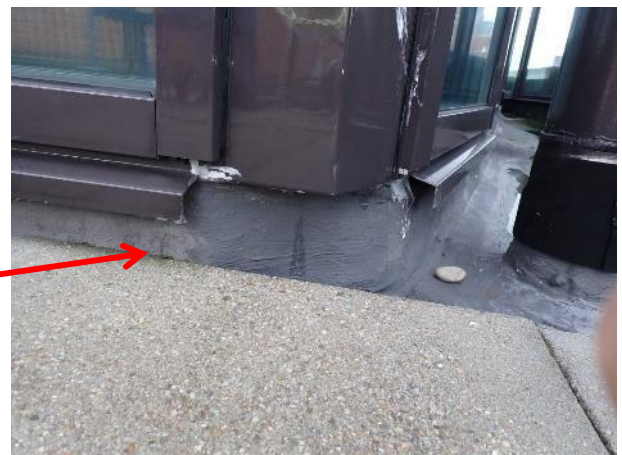
6. Ter plaatse van de hoek voor/zijgevel van de pui is de waterkering onder de pui onderbroken. De dakopstand onder het kozijn is afgedicht middels kit. Neerslag kan via de aansluiting achter de dakopstand/kitaftichting stromen.

Afb 15. Aanzicht van de craquelé in de coating.

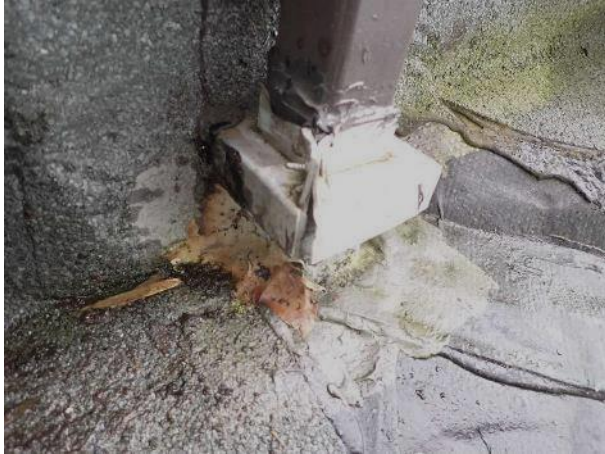
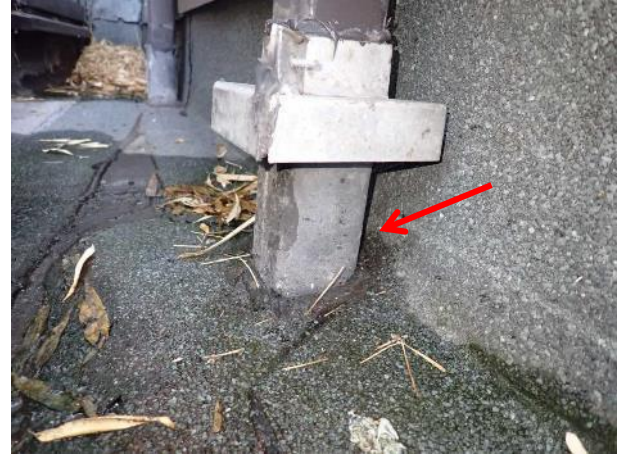
7. Rondom het dakterras is een glazen afscheiding gesitueerd gemonteerd op stalen balusters. De dakbedekking is niet opgezet op de baluster tot onder de regenkraag. De aansluiting tussen de dakbedekking en stalen balusters is op een enkele plaatse (extra) afgedicht middels kit.
8. De ruimte tussen de dakrand en baluster is dermate gering dat inspectie van de aansluiting nauwelijks mogelijk is.

Afb 16. Aanzicht met kit afgedichte aansluiting baluster en dakbedekking.

Afb 17. Aanzicht geringe ruimte tussen baluster en dakrand.

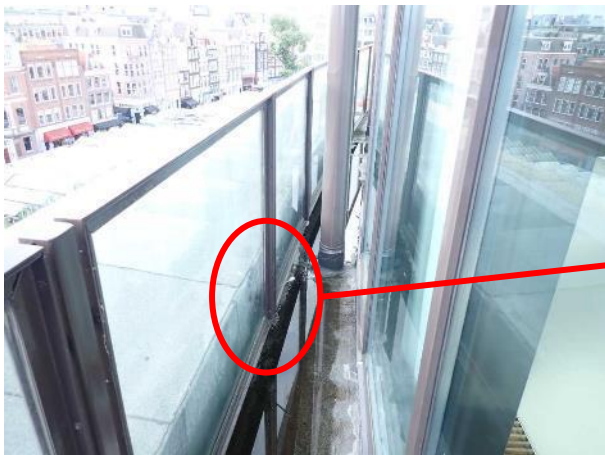
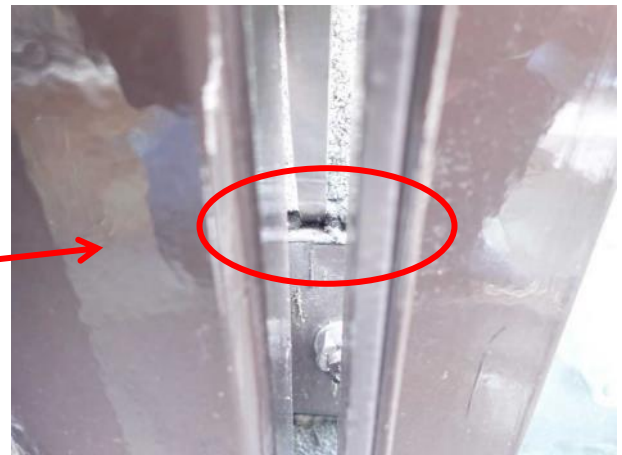
9. De afscheiding ter plaatse van de voorgevel is op de dakrand gemonteerd. Ter plaatse van de montageplaat zijn openingen in de dakbedekking waargenomen.

Afb 18. Aanzicht afscheiding t.p.v. de voorgevel.

Afb 19. Voorbeeld van één van de openingen in de dakbedekking rondom de montageplaat afscheiding.

3. De afscheiding ter plaatse van de voorgevel is op de dakrand gemonteerd. Ter plaatse van de montageplaat zijn openingen in de dakbedekking waargenomen (zie afb. 18). De aansluiting is beproefd middels een waterbelasting. Tijdens en na de waterbelasting is geen verheving van de wateroverlast binnen waargenomen.

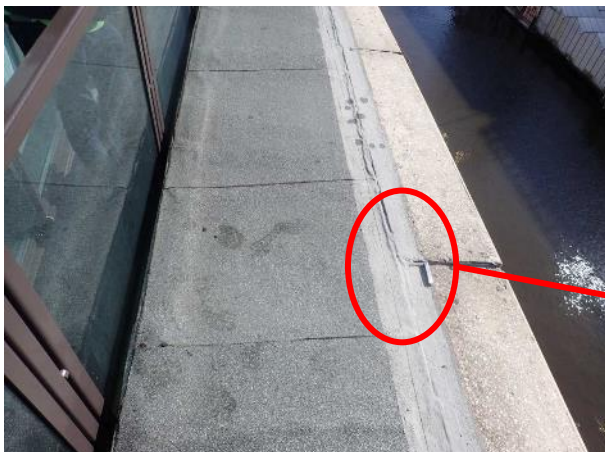
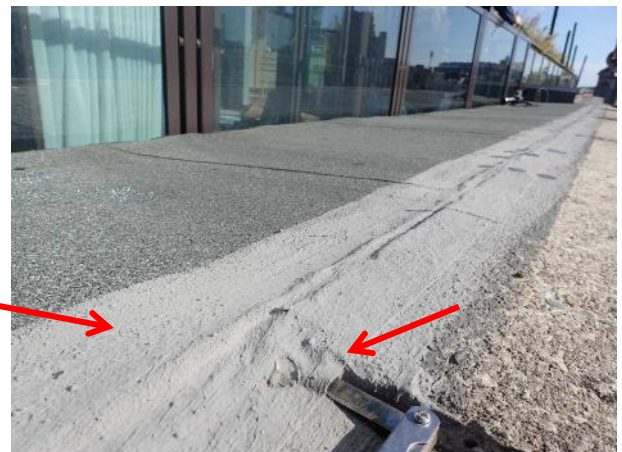
10. De dakbedekking is opgezet tot over de betonnen dakrand en afgedicht middels een coating. Ter plaatse van de stuiknaden van de betonnen dakrand zijn openingen waargenomen waardoor neerslag onbelemmerd onder de dakbedekking kan stromen.

4. De dakbedekking is opgezet tot over de betonnen dakrand en afgedicht middels een coating. Ter plaatse van de stuiknaden van de betonnen dakrand zijn openingen waargenomen (zie afb. 20). De opening is beproefd middels een waterbelasting. Tijdens en na de waterbelasting is geen verheving van de wateroverlast binnen waargenomen.

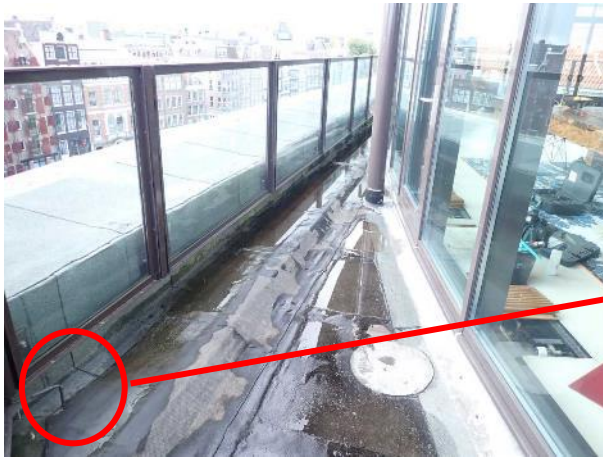
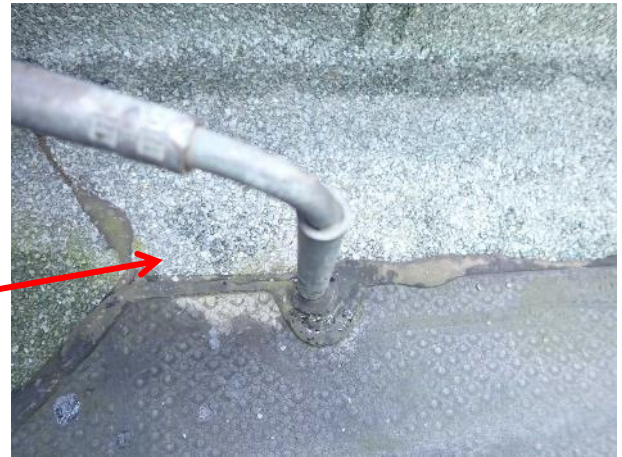
11. De stalen afscheiding is voorzien van een bliksemafleider. De aansluiting van de bliksemafleider is niet afgedicht.

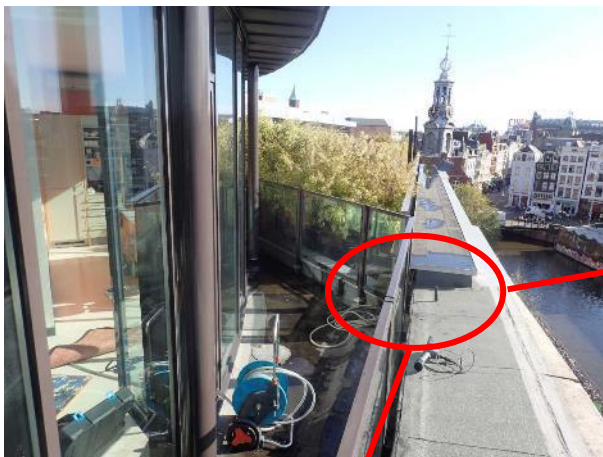
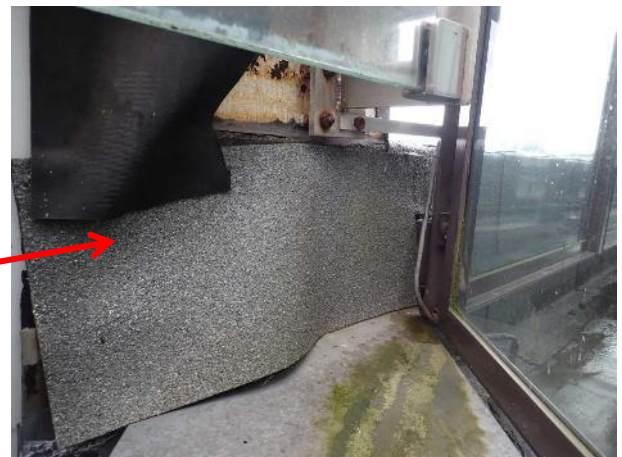
12. De aansluiting tussen de dakrand van het naastgelegen is middels kit, EPDM, bitumen en zinken beplating afgedicht. Vanwege de dubieuze opbouw van de aansluiting is non-destructief niet te bepalen of de aansluiting waterdicht is uitgevoerd.

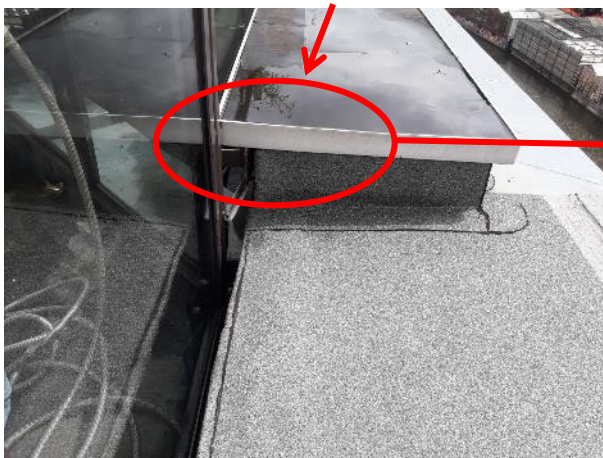
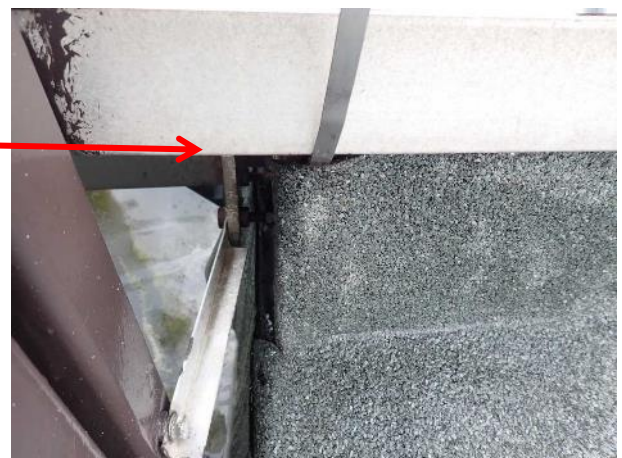
13. De dakopstand tussen de dakrand van het schadeadres en naastgelegen dakrand staat open.

5. De dakopstand tussen de dakrand van het schadeadres en naastgelegen dakrand staat open (zie afb. 27). De aansluiting is beproefd middels een gerichte waterbelasting. Tijdens en na de waterbelasting is geen verheving van de wateroverlast binnen waargenomen.

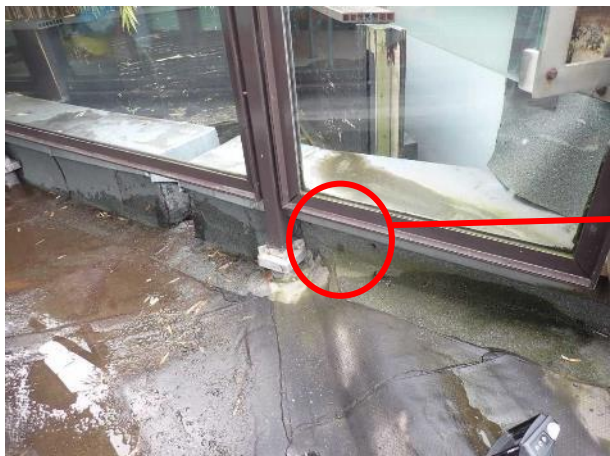
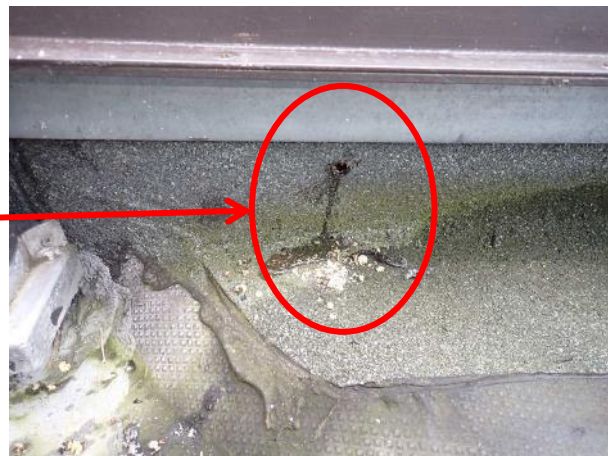
Uit de visuele inspectie blijkt dat er meerdere aansluitingen in het aangrenzende dakvlak (smalle dakvlak, rood gearceerd afb. 3)) zijn waargenomen waardoor water onder de dakbedekking kan stromen en welke risicovol zijn uitgevoerd (zie afb. 12 t/m 27). In de dakrand, nabij de aansluiting afbeelding 21, en de dakrand boven de voorgevel, zijn inspectiegaten geboord. Vanuit de inspectiegaten in de dakranden stroomt water (zie afb. 28 t/m 31).

14. In de dakrand, nabij de aansluiting afbeelding 21, is een inspectiegat geboord. Vanuit het inspectiegat in de dakrand stroomt water.

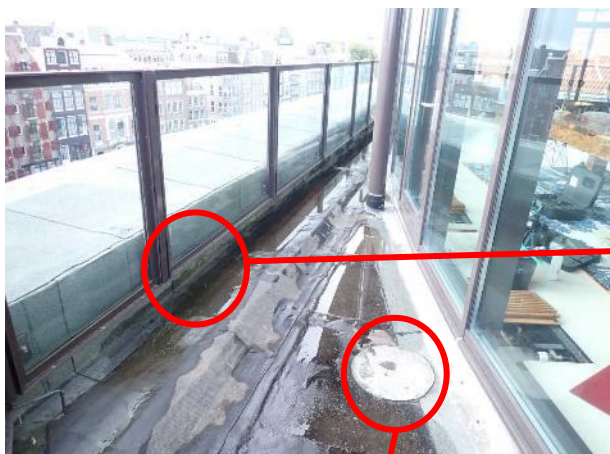
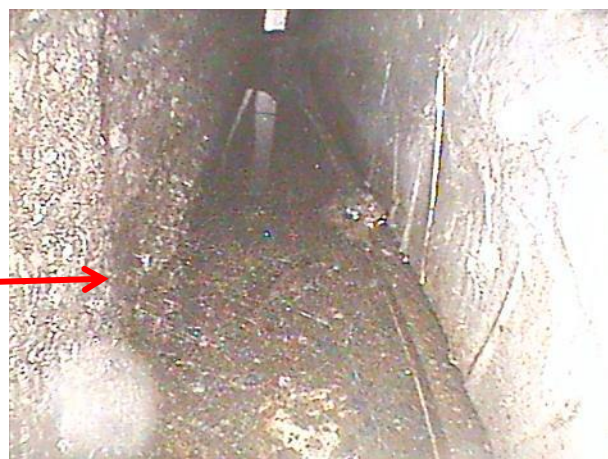
15. In de dakrand boven de voorgevel is eveneens een gat geboord. In de dakrand is een loze ruimte waarin water is waargenomen.

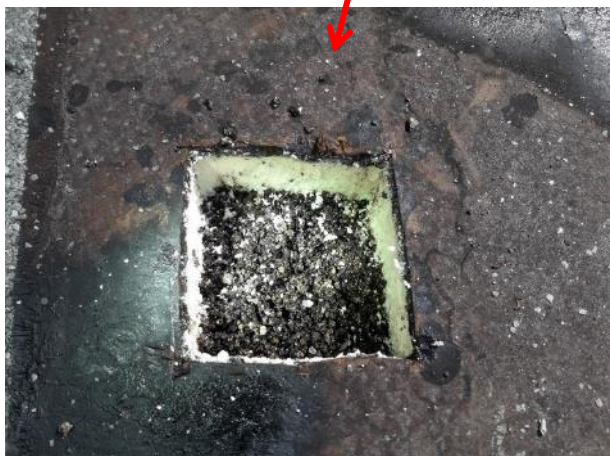
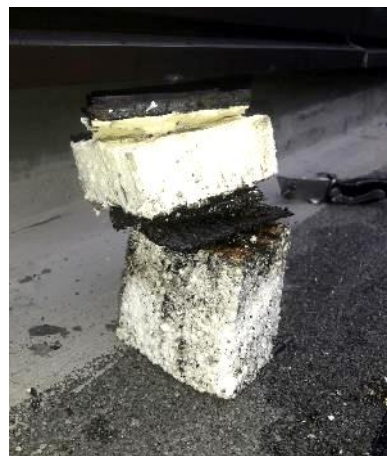
Om de opbouw en de mogelijke aanwezigheid van vocht in het dakterras te bepalen is een inspectiegat gemaakt. Onder de dakbedekking is water waargenomen in de XPS isolatie en vulmateriaal onder de XPS isolatie (zie afb. 33).

16. Om de opbouw en de mogelijke aanwezigheid van vocht in het dakterras te bepalen is een inspectiegat gemaakt. Onder de dakbedekking is water waargenomen in de XPS isolatie en vulmateriaal onder de XPS isolatie.

Afb 33. Aanzicht opbouw dak.

Gezien de hoeveelheid gebreken en risicovolle (niet te inspecteren) aansluitingen, in combinatie met ondehoudsgevoelige (reeds uitgevoerde) herstelwerkzaamheden adviseren wij het smalle dakterras grenzend aan de wateroverlast te renoveren. Hoewel het een vergaande ingreep betreft kan uitsluitend zekerheid worden verkregen door het dakterras met alle aansluitingen opnieuw op te bouwen. Geadviseerd wordt de ontwerpen van de details, bijvoorbeeld de balusters, dermate te dimensioneren dat krappe ruimtes worden vermeden.

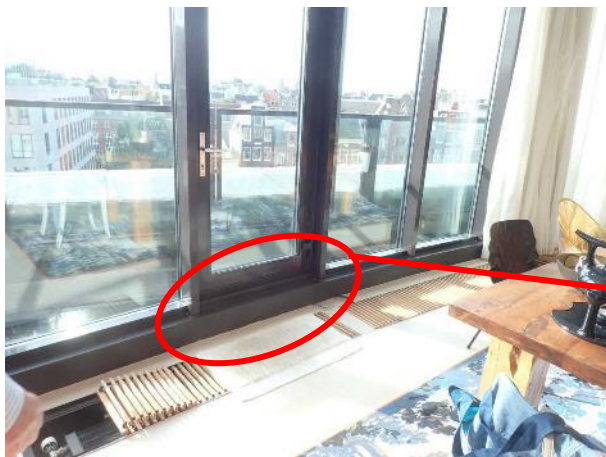
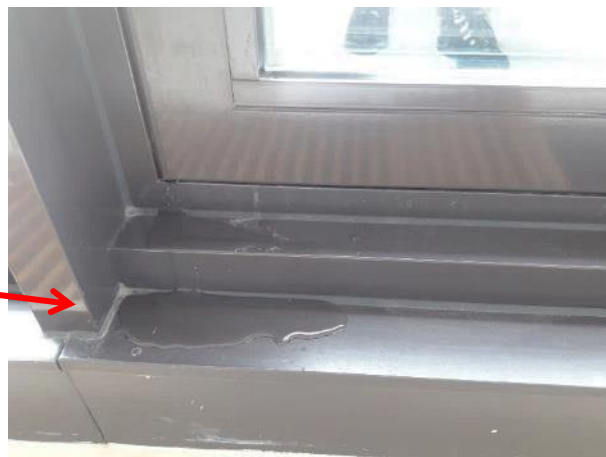
1. Het deurkozijn ter plaatse van de wateroverlast in de vloer is beproefd middels een regenbelasting. Tijdens de (intensieve) regenbelasting stroomde water over de dorpel naar binnen. Op de aftimmering onder het kozijn zijn geen leksporen/schades waargenomen welke duiden op een wateroverlast in de huidige gereproduceerde wateroverlast.
