## Meerjarenonderhoudsplan 2018-2032

P2018070013 • VvE 4046 Goereesestraat 81/83

Goereesestraat 81/83

Rotterdam

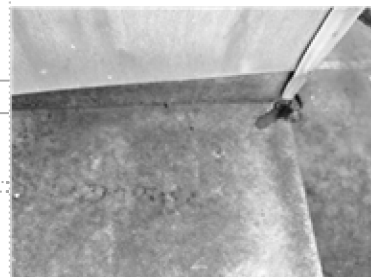
Tijdens de opname hebben we geconstateerd dat het zink aan het eind is van de technische levensduur. We adviseren om het zinkwerk te vervangen

| Vervangen | | 1,00 pst | € 968 |

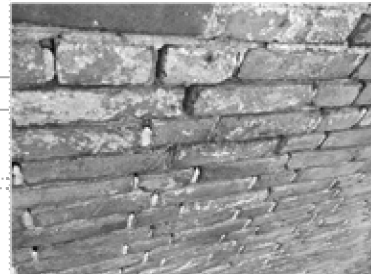
**Conditie 3****Gewelconstructie metselwerk incl. platvol voegwerk**

Zijgevel

Het voegwerk aan de zijgevel is aan het verzanden waardoor de kans op vochtdoorslag toeneemt. Wij adviseren om het voegwerk te vervangen. Naarmate je hoger gaat wordt het voegwerk ook steeds slechter. Er dient ook aandacht te zijn voor de loshangende amkapping van de markiezen.

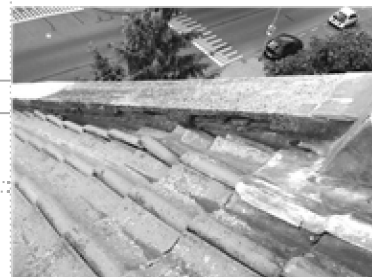
Tijdens de opname hebben we geconstateerd dat de betonnen afdekkers beschadigd zijn. Ten gevolge van roestend wapeningsijzer worden er stukken van af gedrukt.

Activiteit: 2018 Hvh  
 Herstellen 1,00 pst

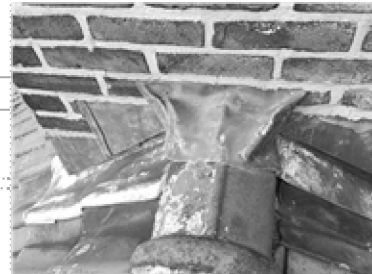
#### Schoorsteen metselwerk incl. voegwerk

Tijdens de opname hebben we geconstateerd dat de nieuw aangebrachte loodslabbe van de schoorsteen niet elkaar voldoende afdekken. Tevens dient roestend wapeningsijzer van de afdekplaat, behandeld te worden. Tegelijk met de andere dakwerkzaamheden herstellen

Activiteit: 2018 Hvh Totaal  
 Herstellen 1,00 pst € 666
