# Bodem- en historische informatie

## Hoofdstraat 96 te Beerta

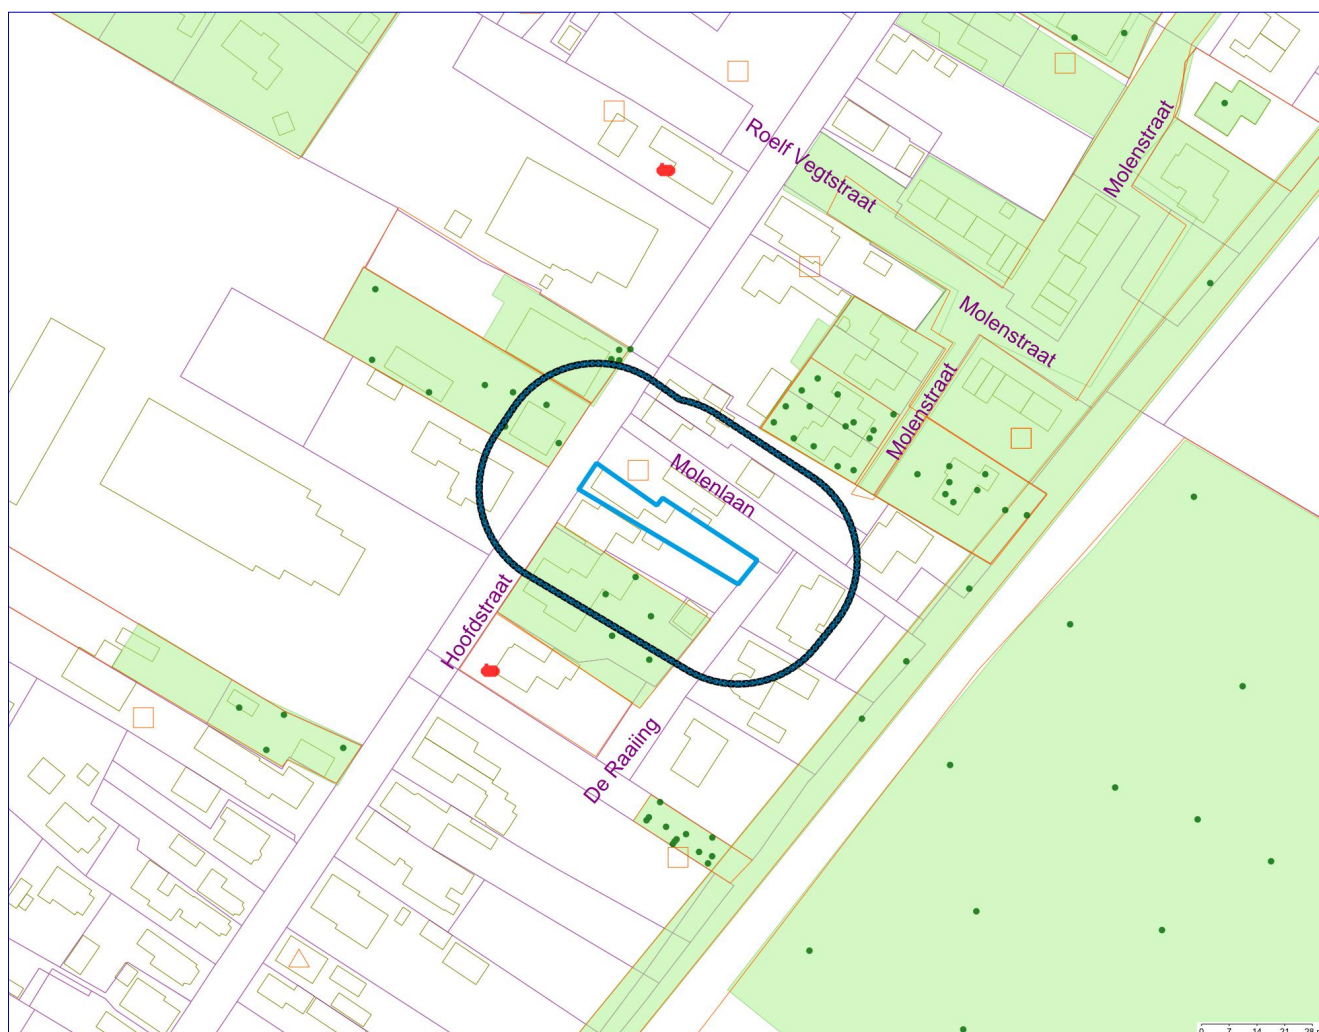
Geselecteerd perceel

25-meter contour

Bebouwing

Kadaster

Onderzoek

Locaties

Tankgegevens

Boringen

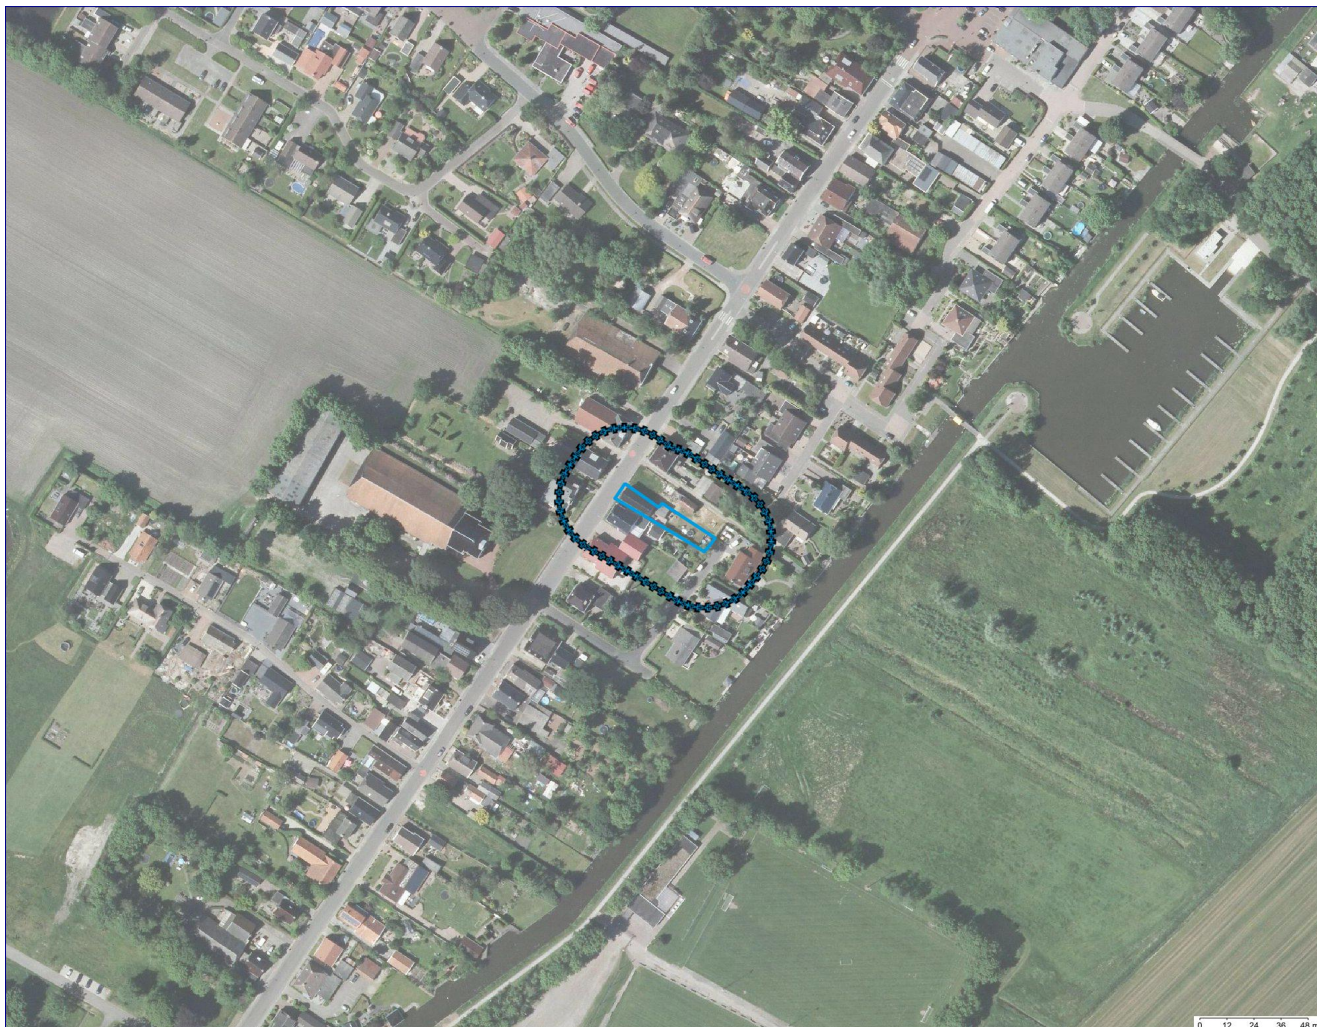
Luchtfoto (PDOK)

Geselecteerd perceel

25-meter contour
