## Meerjarenonderhoudsplan

- VVE Flatgebouw Pleinweg 215 t/m 221 ABCD

Pleinweg 215 t/m 221

Rotterdam

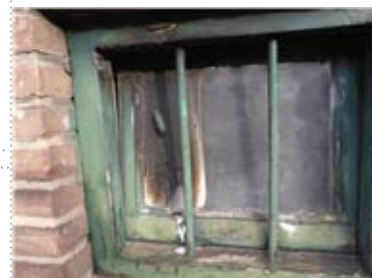
**Kozijnen berging onderbouw+ trappenhuis kozijnen voorgevel**

Voorgevel

Houtrot

Vervangen

Bergingskozijnen vervangen inclusief voordeur puien

| Code/Element/Handeling | Locatie Element/Gebrek | Hvh | Ehd | Stj | Cy | Prijs/Ehd | % | 2018 | 2019 | 2020 | 2021 | 2022 | 2023-2047 | Totaal |
|---|---|---|---|---|---|---|---|---|---|---|---|---|---|---|
| Vervangen bestaande gevelkozijnen in kunststof zonder draaideel | | 18,00 | m2 | 2019 | 30 | € 665,50 | 100 % | | € 11.979 | | | | | € 11.979 |

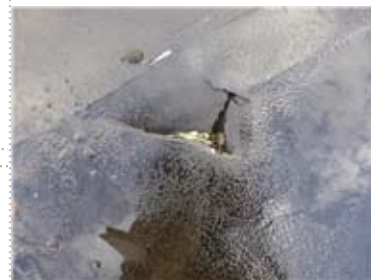
**Dakbedekking bitumineus**

Dak

Gat in de bedekking, losse naden en losliggende bladkorven

Herstellen

Dak jaarlijks laten inspecteren ter plaatsen van aansluitingen en verbindingen !

| Code/Element/Handeling | Locatie Element/Gebrek | Hvh | Ehd | Stj | Cy | Prijs/Ehd | % | 2018 | 2019 | 2020 | 2021 | 2022 | 2023-2047 | Totaal |
|---|---|---|---|---|---|---|---|---|---|---|---|---|---|---|
| Periodiek herstel en reparatie bij daktrimmen en aansluitingen | | 353,00 | m2 | 2018 | 2 | € 4,84 | 100 % | € 1.709 | | € 1.709 | | € 1.709 | € 20.502 | € 25.628 |

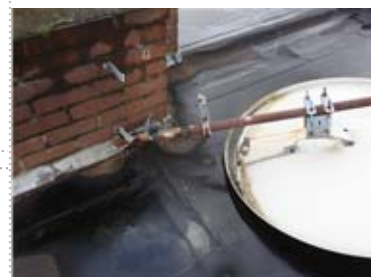
**Schoorsteen metselwerk**

Dak

Afgebroken bevestiging sateliet schotel

Mogelijke schade aan dakbedekking als gevolg van (prive) activiteiten door derden op dak eigendom van VVE.

Herstellen

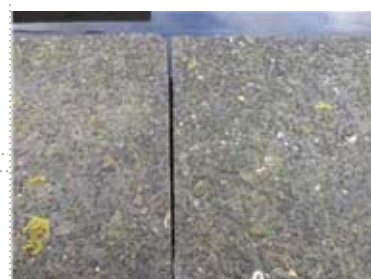
**Schoorsteen metselwerk**

Schoorsteen dak

Inwatering mogelijk

Mogelijke inwatering bij heftige en langdurige buien. Jaarlijks laten controleren gelijktijdig met dakbedekking

Herstellen

| Code/Element/Handeling | Locatie Element/Gebrek | Hvh | Ehd | Stj | Cy | Prijs/Ehd | % | 2018 | 2019 | 2020 | 2021 | 2022 | 2023-2047 | Totaal |
|---|---|---|---|---|---|---|---|---|---|---|---|---|---|---|
| Herstellen voegwerk en kop afwerking waarnodig. Periodiek percentage van geheel | | 1,50 | st | 2023 | 10 | € 1.028,50 | 15 % | | | | | | € 4.628 | € 4.628 |

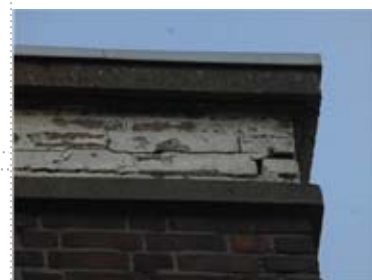
**Buiten schilderwerk stenen Boei /dakrand voorgevel**

Dakranden/ metselwerk

Erosie, verwerking en scheurvorming

Loszittend metselwerk, scheurvorming ! Aandachtspunt offertes aanvragen

Herstellen

| Code/Element/Handeling | Locatie Element/Gebrek | Hvh | Ehd | Stj | Cy | Prijs/Ehd | % | 2018 | 2019 | 2020 | 2021 | 2022 | 2023-2047 | Totaal |
|---|---|---|---|---|---|---|---|---|---|---|---|---|---|---|
| Na herstel metselwerk, voegwerk en<br>aansluitend schilderen. Evt.<br>Alternatief bekleden met<br>volkerndeel. Stelpost | | 1,00 | pst | 2020 | 12 | € 1.537,00 | 100 % | | | € 1.537 | | | € 3.074 | € 4.611 |

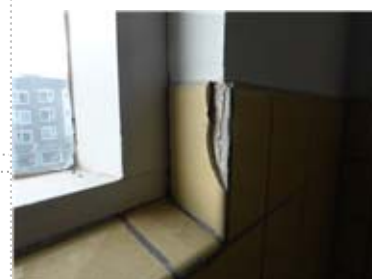
**Wandafwerking tegels trappenhuis**

Trappenhuis

Breuk

Breuktegel in trappenhuis

Herstellen

| Code/Element/Handeling | Locatie Element/Gebrek | Hvh | Ehd | Stj | Cy | Prijs/Ehd | % | 2018 | 2019 | 2020 | 2021 | 2022 | 2023-2047 | Totaal |
|---|---|---|---|---|---|---|---|---|---|---|---|---|---|---|
| Herstel tegelwerk ivm breuk /<br>onthechting. Periodiek percentage<br>van geheel | | 5,70 | m2 | 2023 | 8 | € 114,95 | 5 % | | | | | | € 2.621 | € 2.621 |

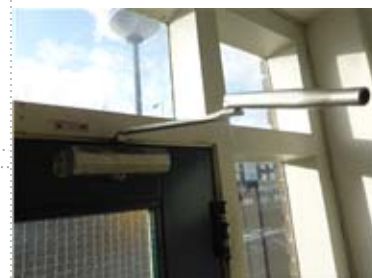
**Deurdranger entreedeur**

Entreepui

Defect

Vervangen

Pui compleet vervangen in kunststof inclusief dranger

| Code/Element/Handeling | Locatie Element/Gebrek | Hvh | Ehd | Stj | Cy | Prijs/Ehd | % | 2018 | 2019 | 2020 | 2021 | 2022 | 2023-2047 | Totaal |
|---|---|---|---|---|---|---|---|---|---|---|---|---|---|---|
| Vervangen deurdranger i.c.m.<br>nieuwe entreepui | | 1,00 | st | 2020 | 20 | € 338,80 | 100 % | | | € 339 | | | € 339 | € 678 |

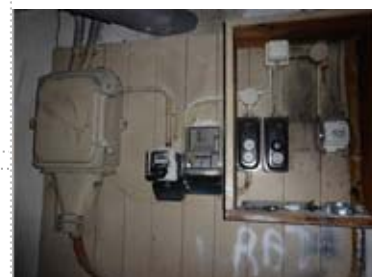
#### Modernisering meterkast algemene ruimte

Kelderniveau

Beschadiging (scheuren/gaten)

Afdekplaten ontbreken, loszittende afdekplaten enz.

Herstellen waarnodig

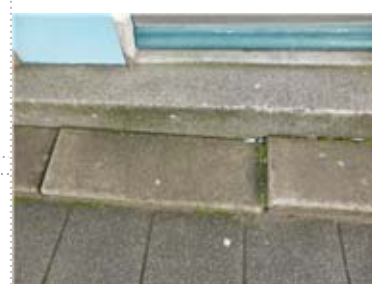
#### Entree straatwerk (Gemeente)

Ter plaatse entree

Verzakking constructief

Herstellen

Ophalen tegels / stoep entree. Advies: Contact opnemen met gemeente.
