# Bodemrapportage

Omgevingsrapportage

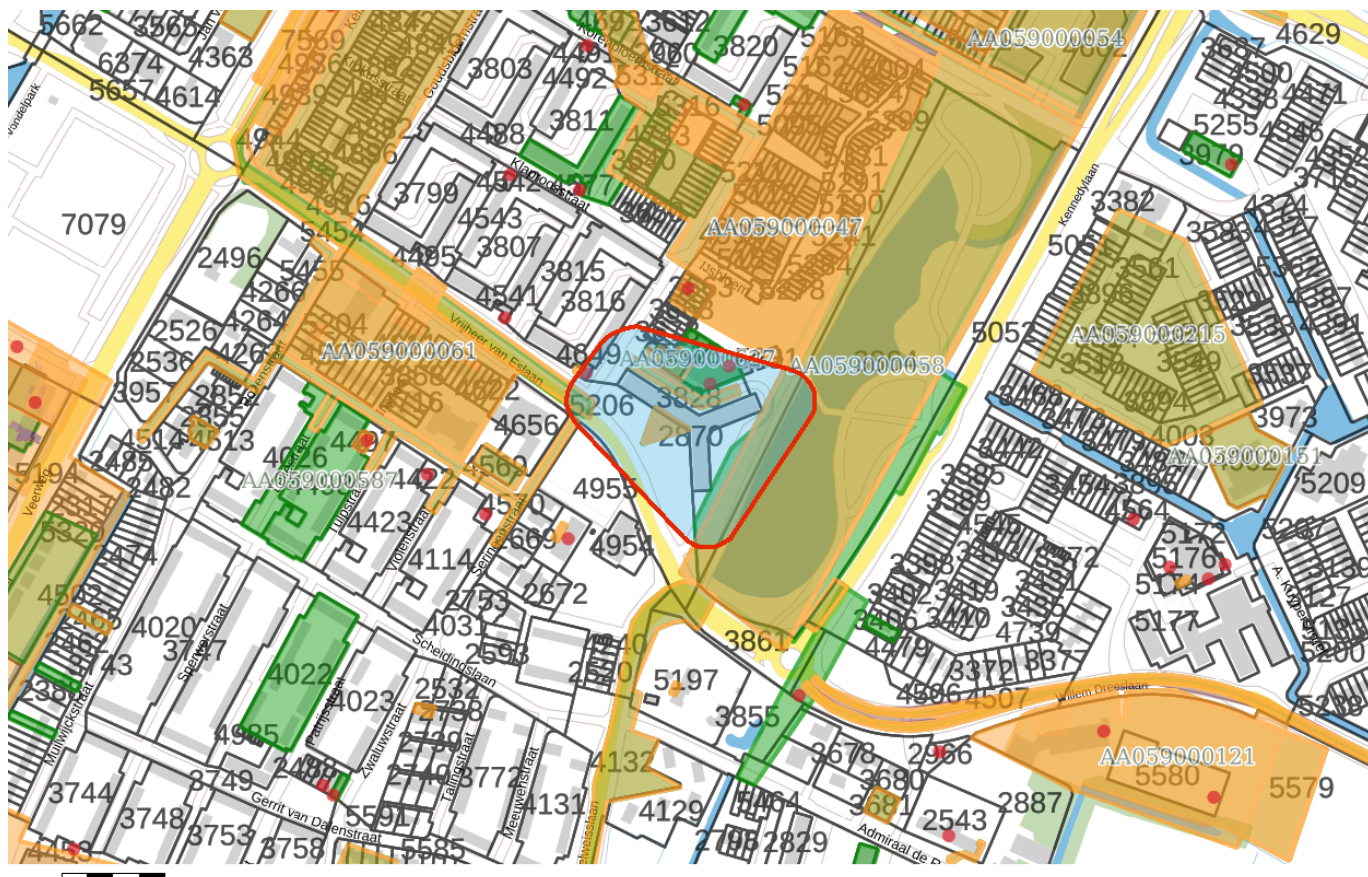
1. Deze pagina bevat een tekening van het geselecteerde gebied.
2. Informatie over het geselecteerde gebied, per locatie gegroepeerd (de in het bodeminformatiesysteem van OZHZ aangetroffen informatie over locaties die zich binnen het geselecteerde gebied bevinden).
3. Disclaimer.
4. Toelichting op de rapportage. Hier vindt u de uitleg van de gegevens die in dit rapport zijn vermeld.
