Locatiecode 2110114

Historisch Onderzoek

| <b>Adres</b> | Willemstraat 71 | | | | |
| <b>Plaats</b> | S Gravenhage | | | | |

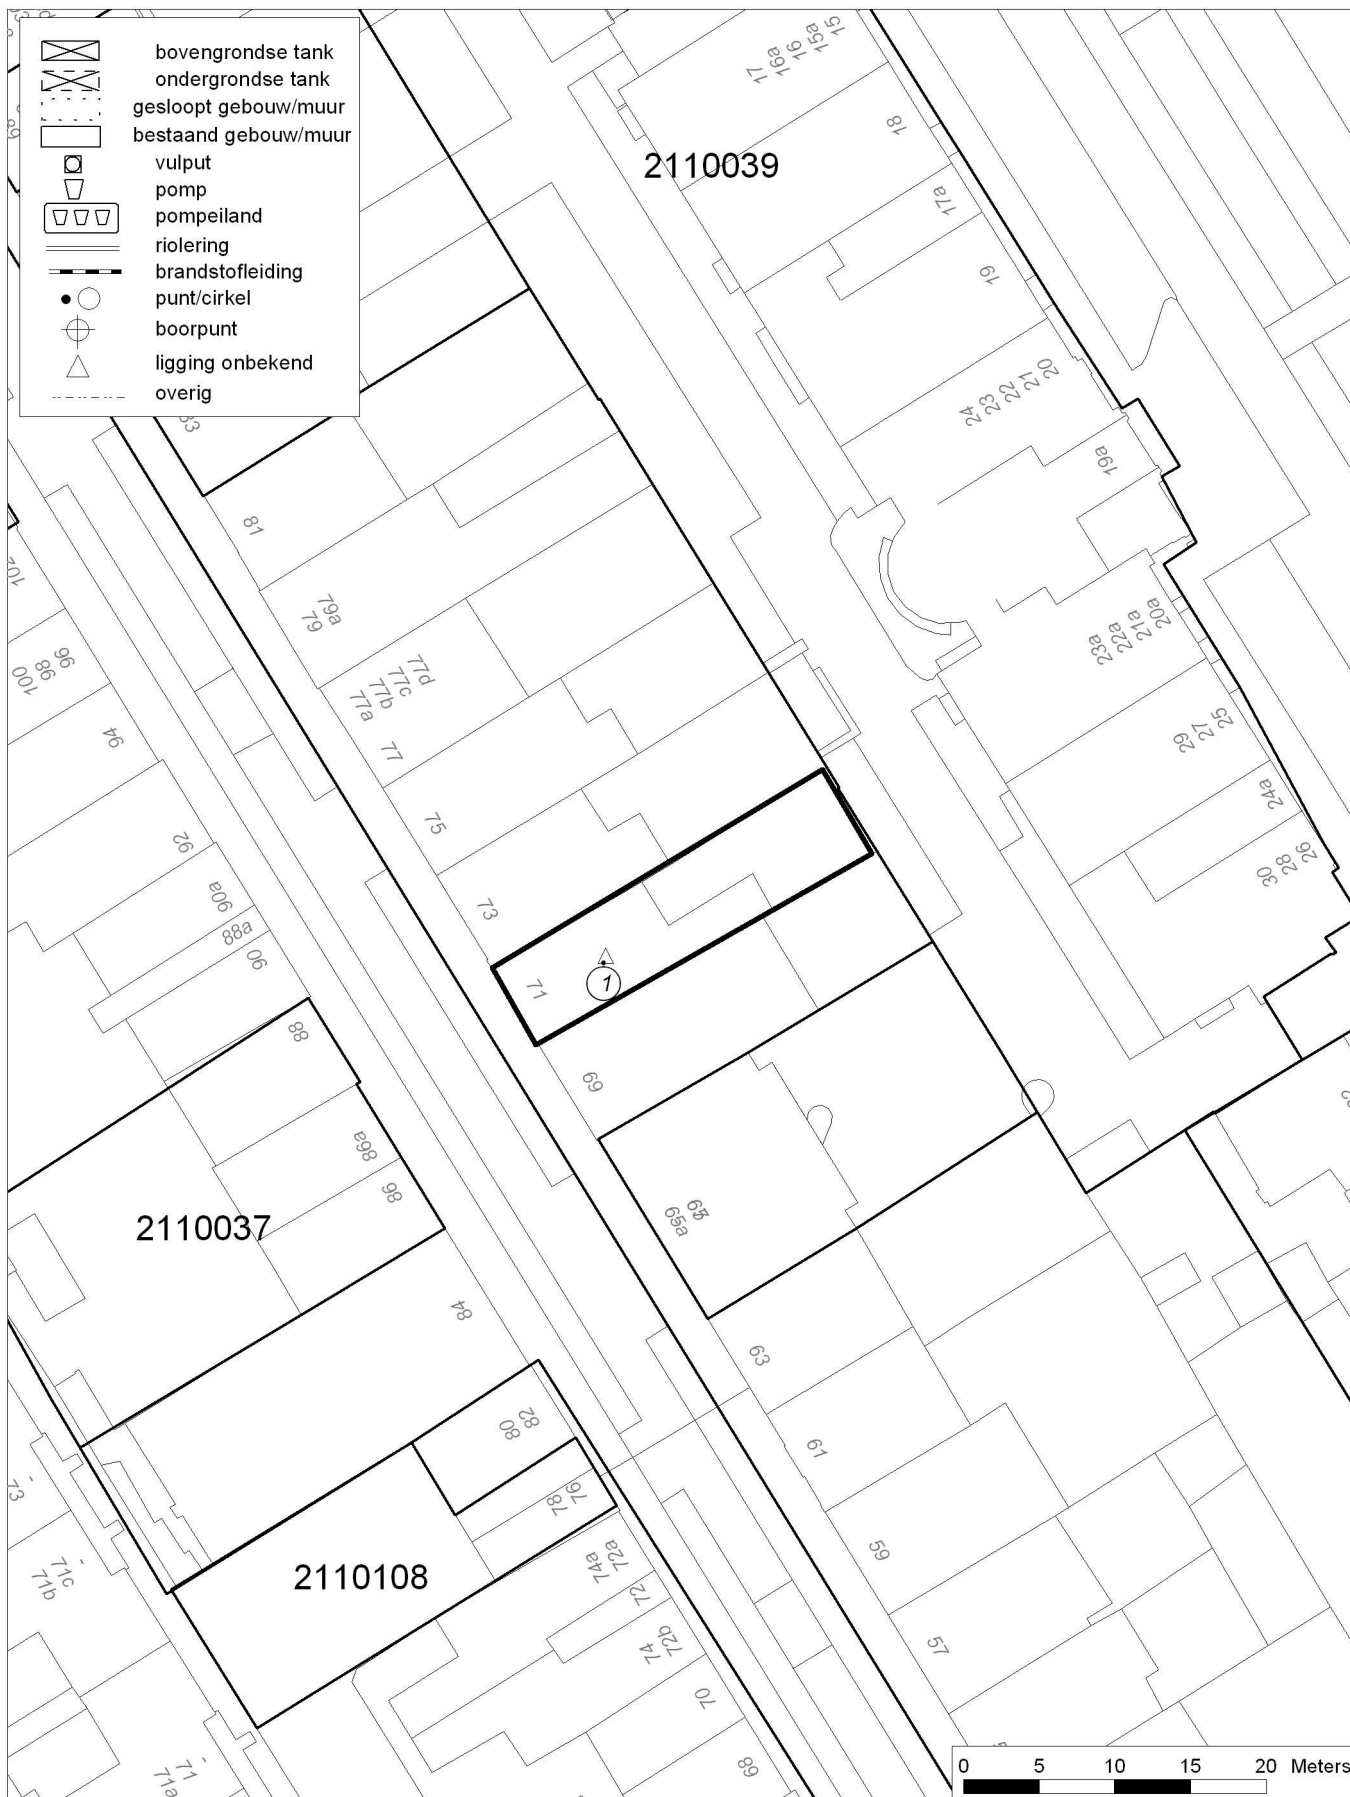
## Bijlage 2: Detailtekening

Adres Willemstraat 71  
S Gravenhage

Locatiecode: 2110114

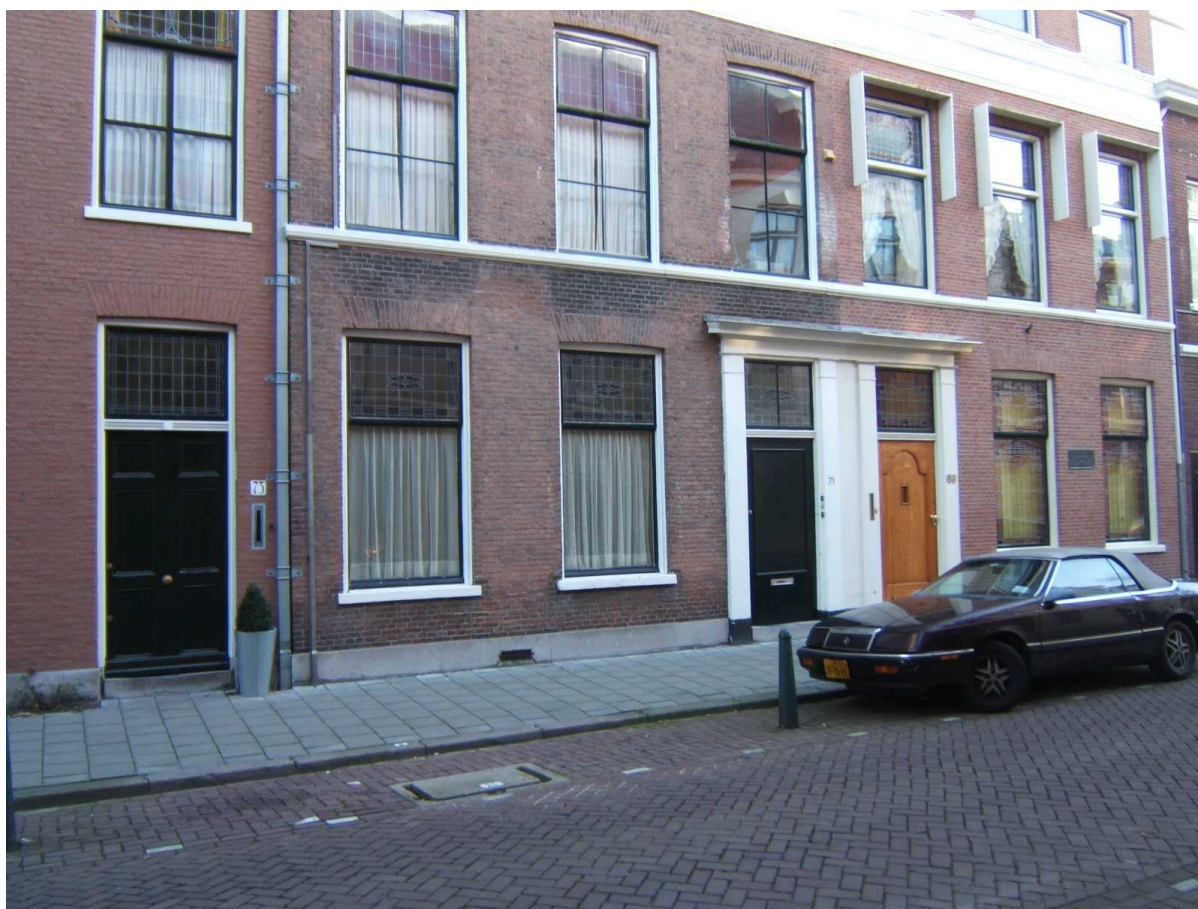
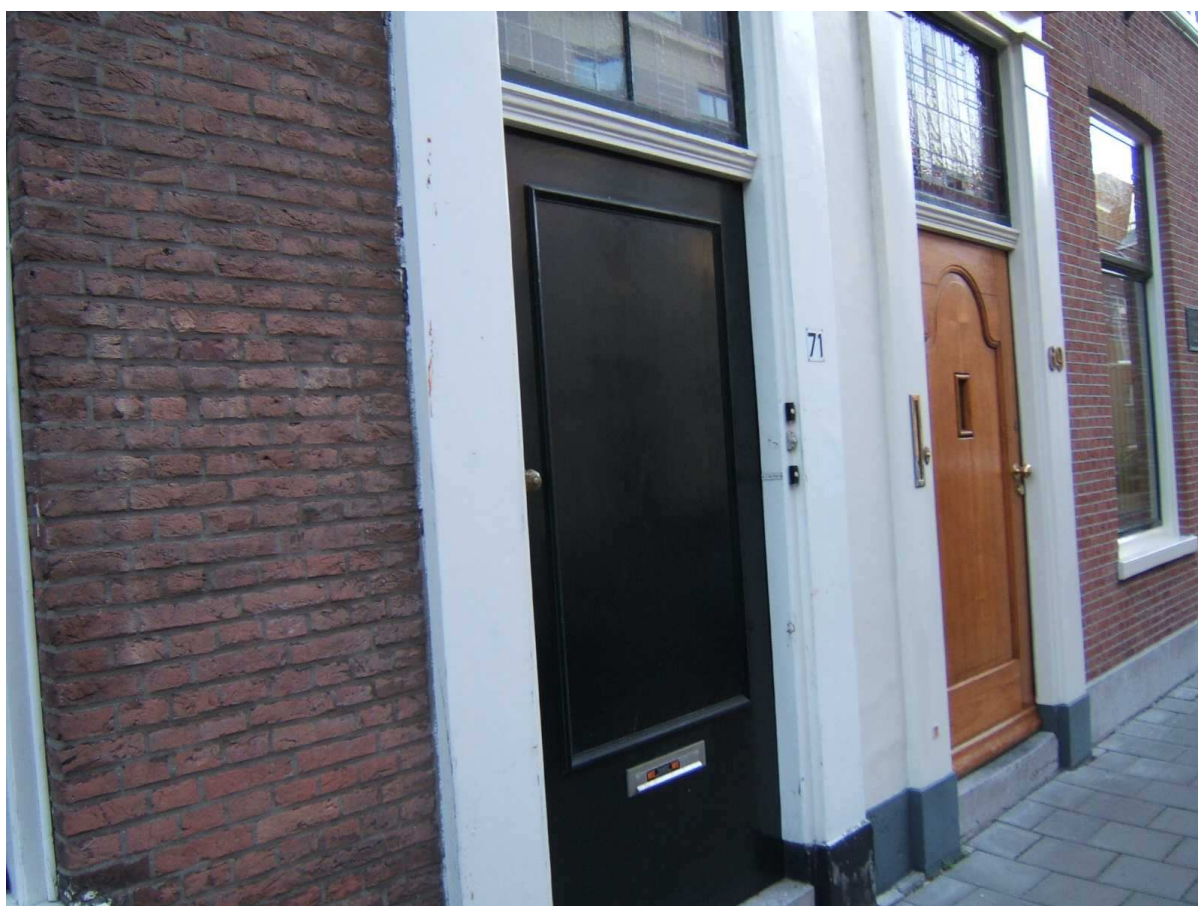
☒ Bijlage 3: Foto's gevelcheck

| <b>Opmerking</b> | Er bevindt zich een peilbuis voor Willemstraat 73 in het parkeervak. | | |
