# Heerlen

## Bodemrapportage

Ridder Hoenstraat 177 te Hoensbroek

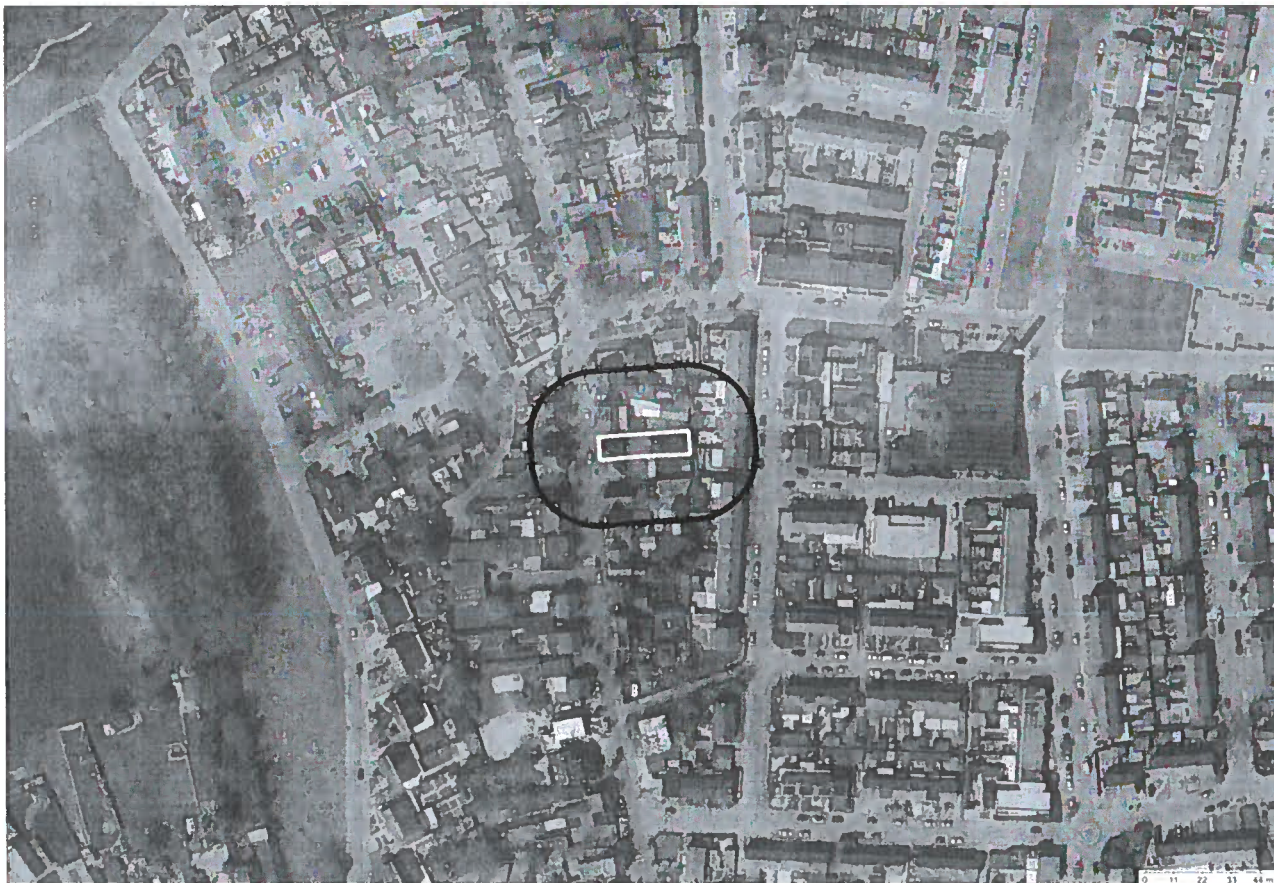
## Luchtfoto

Geselecteerd gebied

25-meter contour
