## Sint Willibrordusstraat 18 20 bg, 1074XL AMSTERDAM (44578)

Geheel pand van 4 verdiepingen + begane grond van naastgelegen pand. De tweede etage is verhuurd voor € 2.000/jaar. Na ontwikkeling 8 verdiepingen, totaal ca. 383m<sup>2</sup>.

## NEN 2580 MEETRAPPOR

### Funderingsadvies

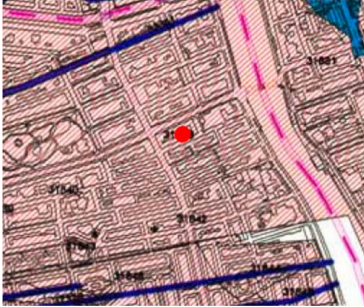
Fig 1. Uitsnede Bodemkaart "dempingen en ophogingen in Amsterdam"
