## Plantage Doklaan 36, 1018CN AMSTERDAM (44848)

## Casco-funderingsonderzoek Plantage Doklaan 36

7 juli 2015  
55-14-0074  
Directie Toezicht en Handhaving

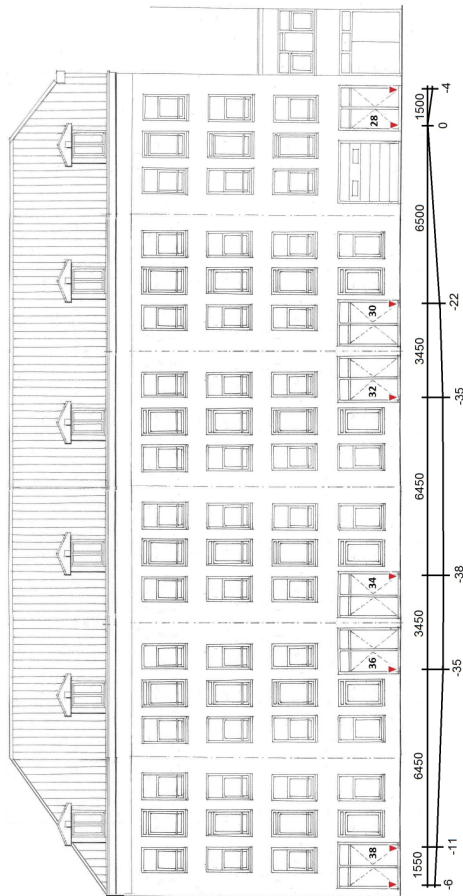
Lintvoegwaterpassing bouweenheid Plantage Doklaan 28-38

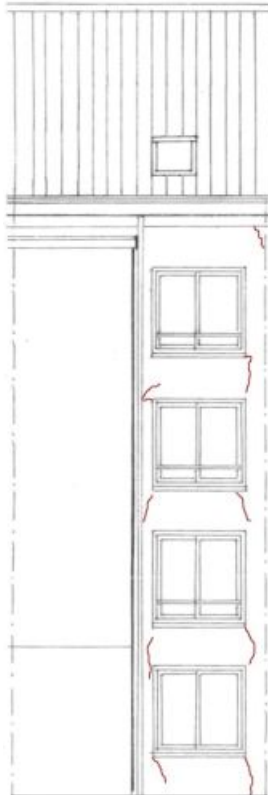
Er is scheurvorming geconstateerd ter hoogte van alle verdiepingen, in de penanten en de borstweringen (zie scheurtekening hieronder).

Het gevelmetselwerk is steens.

De achtergevel biedt het pand voldoende steun in de dwarsrichting.

1. het pleisterwerk van de achtergevel ter hoogte van de begane grond, de eerste, de tweede en de derde verdieping is gescheurd en moet worden hersteld. (art.BB 3.25 (best. bouw, afdeling 3.5));
2. het metselwerk in de achtergevel ter hoogte van de begane grond, de eerste, de tweede en de derde verdieping is gescheurd en moet worden hersteld. (art.BB 2.6 (best. bouw, afdeling 2.1));

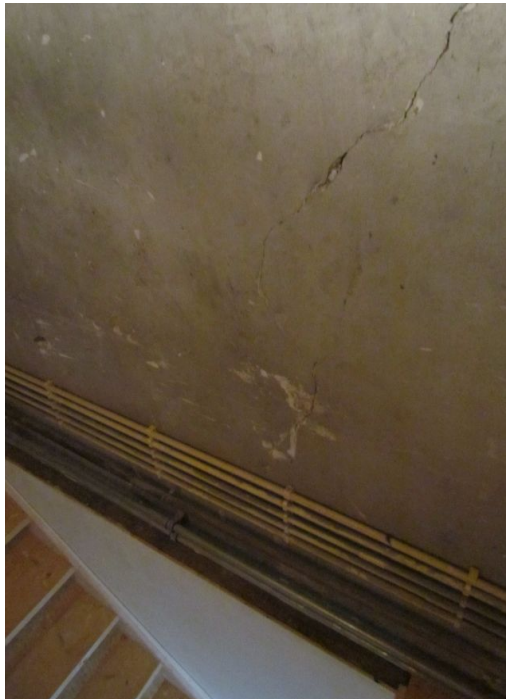
Inpandig is ter hoogte van de zolderverdieping ter plaatse van de gemetselde invulling tussen de spanten scheurvorming waargenomen (zie foto hieronder).  
De kwaliteit van de vloerconstructies is voldoende.

1. de scheidingswand op de zolderverdieping ter plaatse van de gemetselde invulling tussen de spanten is gescheurd en biedt onvoldoende weerstand tegen branddoorslag (art.BB 2.87 (best. bouw, afdeling 2.10)) en moet zodanig worden aangepast dat de materialen van de samenstellende onderdelen danwel de bekleding een weerstand tegen branddoorslag van ten minste 30 minuten heeft. (art.BB 2.81 (verbouw, afdeling 2.10));

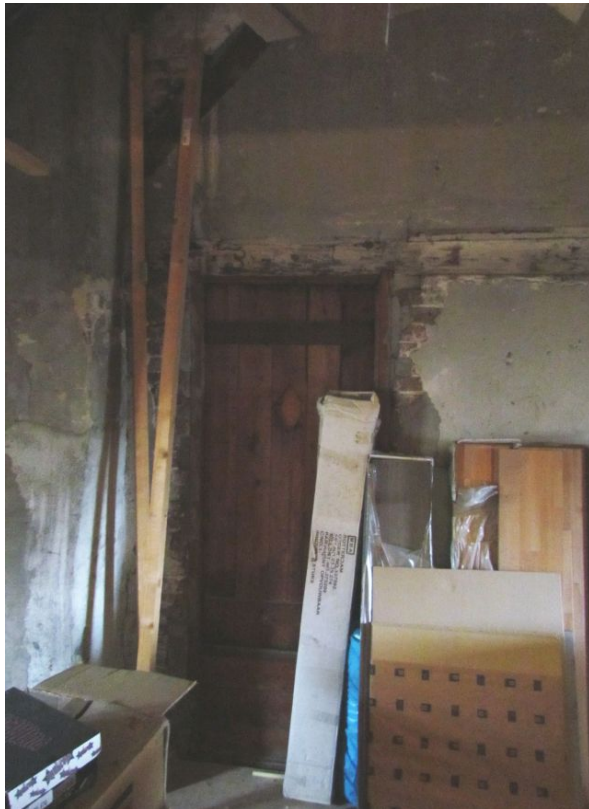
Branddeur zolderverdieping tussen 36 en 38.

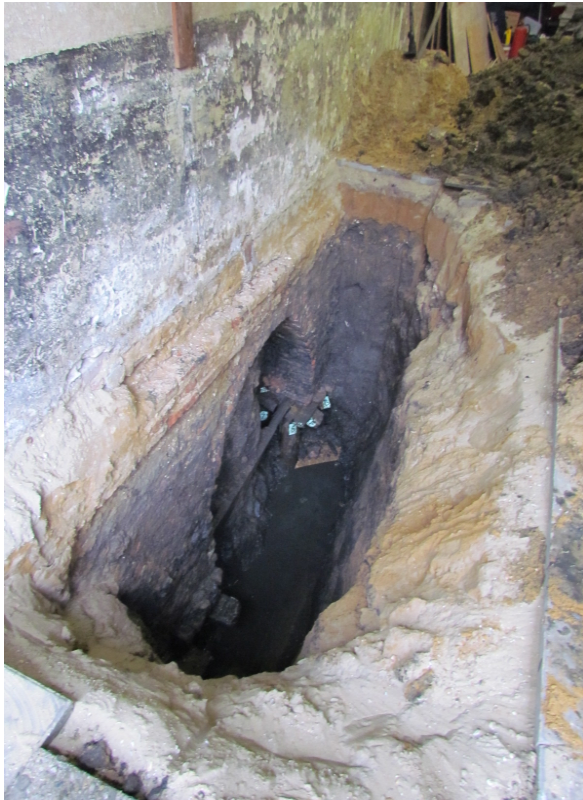
Foto 1 overzichtsfoto inspectieput.

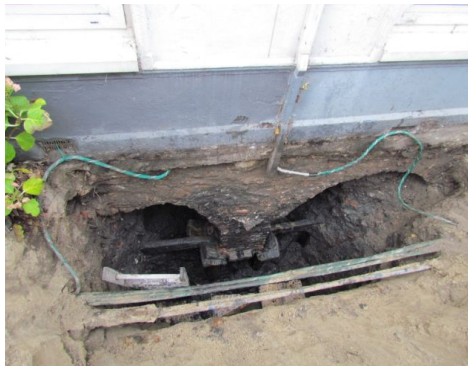
Overzichtsfoto inspectieput

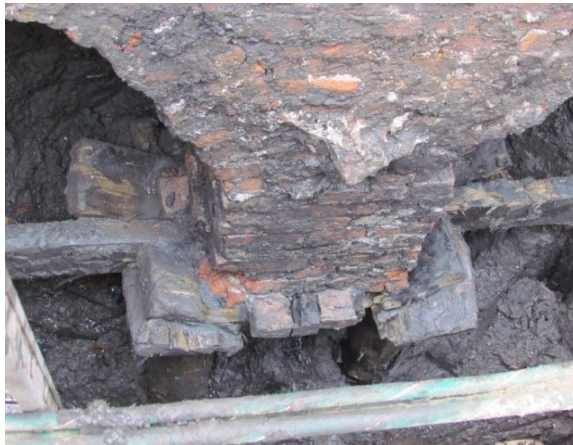
Ingezoomde foto inspectieput van bovenaf
