## **Koen van Oosterwijklaan 50, 1181DT AMSTELVEEN (45532)**

## Bouwtechnische keuring

Koen van Oosterwijklaan 50, Amstelveen

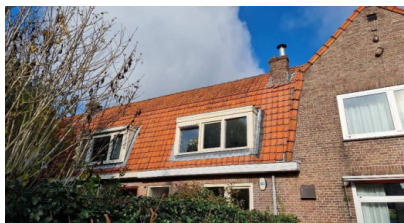
### 7.2 Beglazing van dakkapel

Slecht

De geïsoleerde beglazing van de dakkapel is op gebreken gecontroleerd. De beglazing is lek of er zijn andere gebreken. Vervangen van 3 vierkante meter geïsoleerde beglazing op termijn wordt geadviseerd.
