## Hagedoornstraat 9 B, 3051NE ROTTERDAM (44283)

## Funderingsonderzoek

Hagedoornstraat 5 t/m 19 en  
Orchideestraat 25 te Rotterdam

FW201525

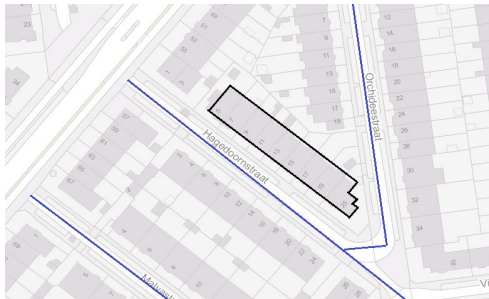
Figuur 2: Schematisch overzicht omgevingsfactoren

In figuur 2 is met een blauwe lijn schematisch aangegeven welke riolering er vervangen wordt. Daarnaast is met rood de locaties van de nieuwbouw aangegeven. De bouweenheid is aangegeven met zwart.

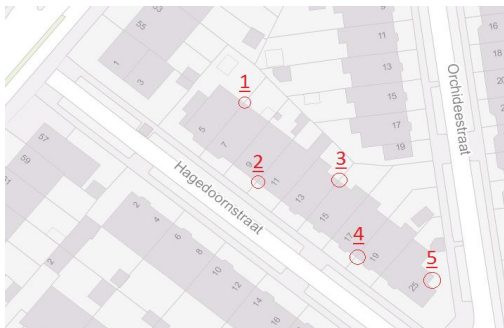
Figuur 3: Overzicht inspectieputten

- de gezamenlijke bouwmuur aan de achterzijde van de panden #5/7 (inspectieput 1);
- de gezamenlijke bouwmuur aan de voorzijde van de panden #9/11 (inspectieput 2);
- de gezamenlijke bouwmuur aan de achterzijde van de panden #13/15 (inspectieput 3);
- de gezamenlijke bouwmuur aan de voorzijde van de panden #17/19 (inspectieput 4);
- de bouwmuur van pand #25 (inspectieput 5).

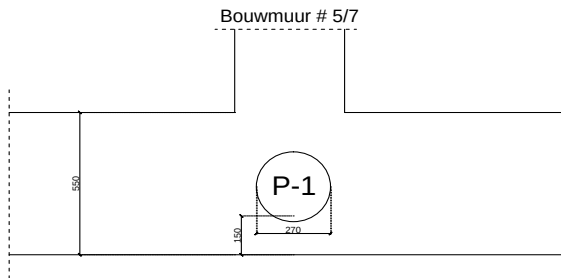
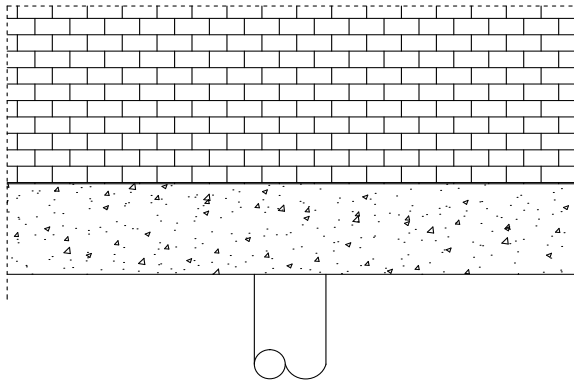
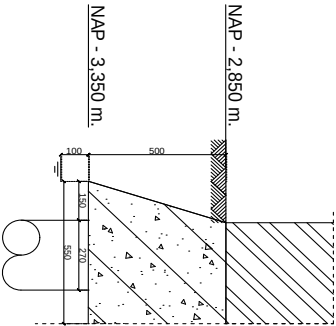
| Tekening: Boven- en vooraanzicht inspectieput 1 | | |

Het metselwerk is van redelijke tot goede kwaliteit. Er zijn geen scheuren of breuken in het metselwerk waargenomen en de stenen zijn hard. Conform de F3O-richtlijn is de schade aan het metselwerk beoordeeld als "Nihil".

De betonnen balk is van goede kwaliteit. Het beton is hard en er is geen scheur- of scholvorming aanwezig. De toegepaste werkvloer is echter aan de onderzijde zeer ruw. Conform de F3O-richtlijn is de schade aan het beton beoordeeld als "Nihil".

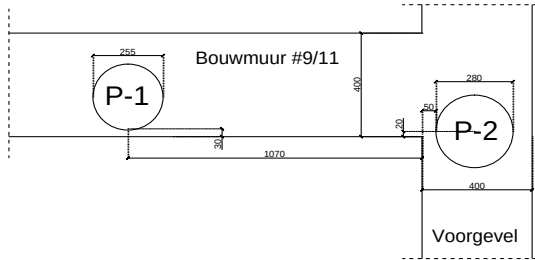
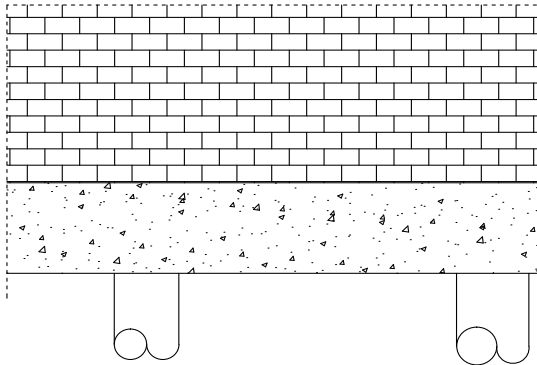
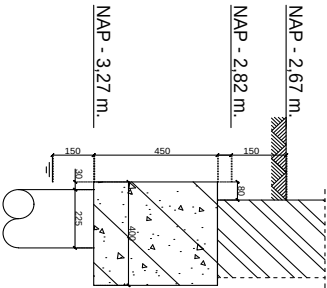
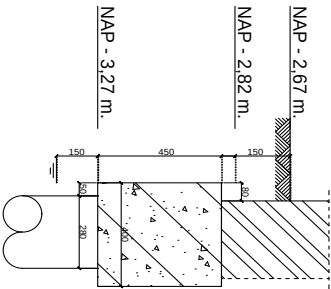
| Tekening: Boven- en vooraanzicht inspectieput 2 | | |

Het metselwerk is van redelijke tot goede kwaliteit. Er zijn geen scheuren of breuken in het metselwerk waargenomen en de stenen zijn hard. Conform de F3O-richtlijn is de schade aan het metselwerk beoordeeld als "Nihil".

De betonnen balk is van redelijke kwaliteit. Het beton is hard en er is geen scheur- of scholvorming aanwezig. Conform de F3O-richtlijn is de schade aan het beton beoordeeld als "Klein".

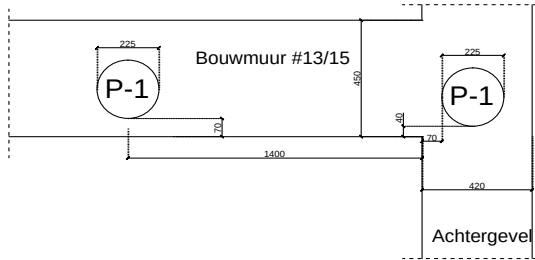
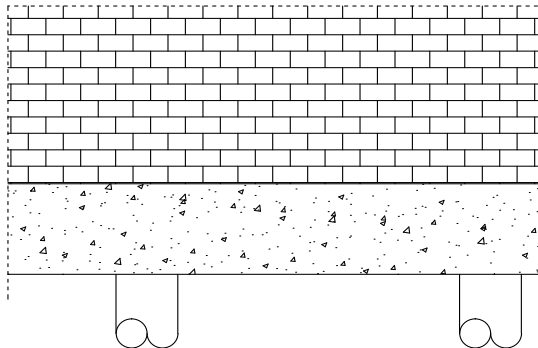
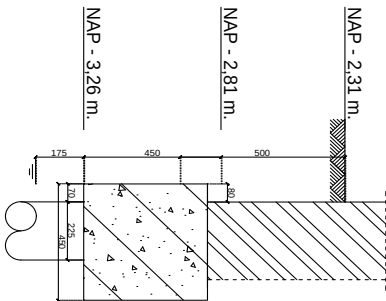
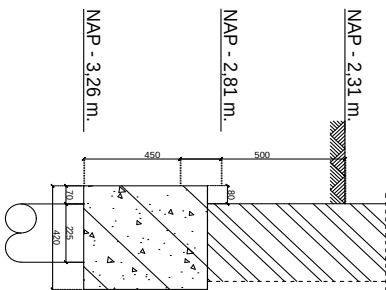
| Tekening: Boven- en vooraanzicht inspectieput 3 | | |

Het metselwerk is van redelijke tot goede kwaliteit. Er zijn geen scheuren of breuken in het metselwerk waargenomen en de stenen zijn hard. Conform de F3O-richtlijn is de schade aan het metselwerk beoordeeld als "Nihil".

De betonnen balk is van goede kwaliteit. Het beton is hard en er is geen scheur- of scholvorming aanwezig. De toegepaste werkvloer is echter aan de onderzijde zeer ruw. Conform de F3O-richtlijn is de schade aan het beton beoordeeld als "Nihil".

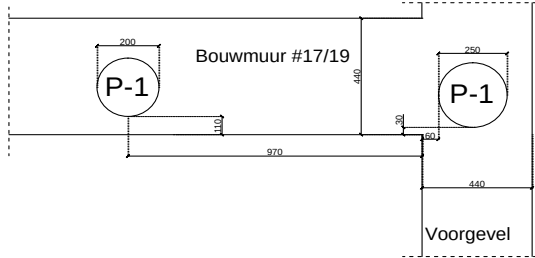
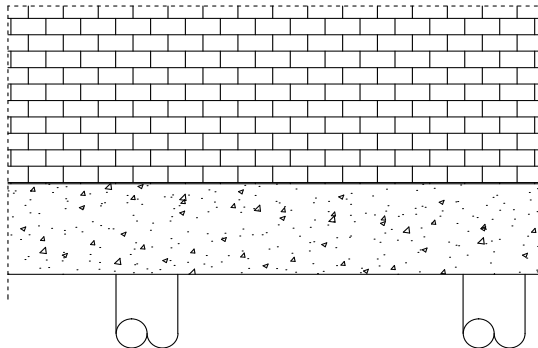
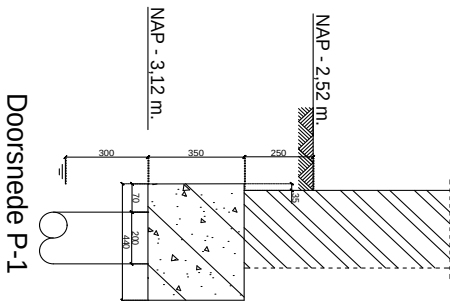
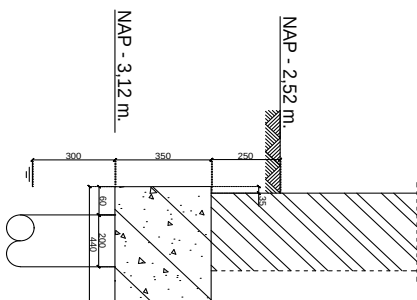
| Tekening: Boven- en vooraanzicht inspectieput 4 | | |

Het metselwerk is van redelijke tot goede kwaliteit. Er zijn geen scheuren of breuken in het metselwerk waargenomen en de stenen zijn hard. Conform de F30-richtlijn is de schade aan het metselwerk beoordeeld als "Nihil".

De betonnen balk is van goede kwaliteit. Het beton is hard en er is geen scheur- of scholvorming aanwezig. De toegepaste werkvloer is echter aan de onderzijde zeer ruw. Conform de F30-richtlijn is de schade aan het beton beoordeeld als "Nihil".

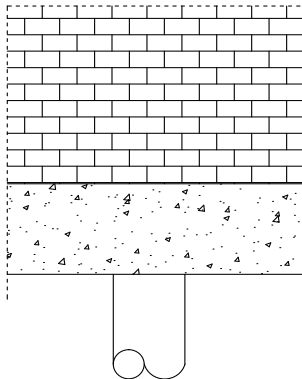
| Tekening: Boven- en vooraanzicht inspectieput 5 | | |

Het metselwerk is van redelijke tot goede kwaliteit. Er zijn geen scheuren of breuken in het metselwerk waargenomen en de stenen zijn hard. Conform de F30-richtlijn is de schade aan het metselwerk beoordeeld als "Nihil".

De betonnen balk is van goede kwaliteit. Het beton is hard en er is geen scheur- of scholvorming aanwezig. De toegepaste werkvloer is echter aan de onderzijde zeer ruw. Conform de F30-richtlijn is de schade aan het beton beoordeeld als "Nihil".

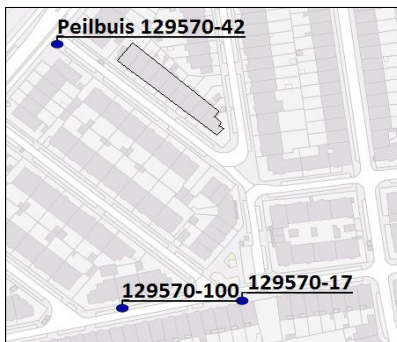
Figuur 4.1: Locaties peilbuizen

De locaties van de peilbuizen zijn weergegeven in figuur 4.1. De meetresultaten zijn weergegeven in grafiek 4.1.

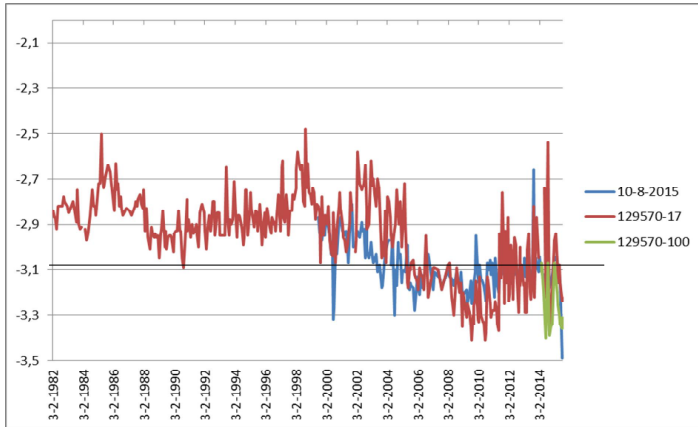
Grafiek 4.1: Grondwaterstanden uitgezet tegen paalkopniveau

Peilbuis 129570-42 is ingemeten tussen 1999 en 2015 en toont een minimale grondwaterstand van NAP – 3,49 m. en een maximale grondwaterstand van NAP – 2,66 m. (zie grafiek 4.1).

In grafiek 4.1 is zichtbaar dat de grondwaterstand rond 2005 een zakking ondervindt. In de periode tussen 1982 en 2005 ligt de grondwaterstand gemiddeld op circa NAP – 2,85 m. Na de zakking in 2005 ligt de grondwaterstand echter aanzienlijk lager. Gemiddeld genomen op circa NAP – 3,15 m.
