# Rapportage asbestinventarisatie

De agrarische bedrijfsgebouwen aan de Groenloseweg 104 te Winterswijk

Adres : Groenloseweg 104  
Postcode en plaats : 7101 AL Winterswijk  
Projectnummer : 2017-156 Versie (1)

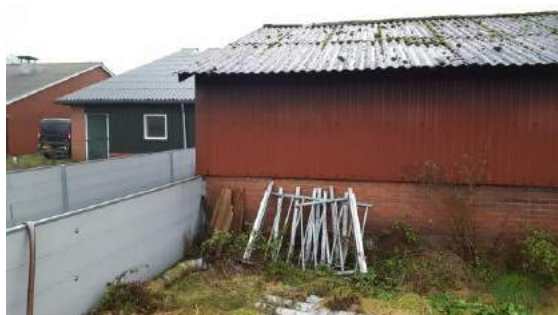
Bron 1 en MM-01

| <b>Opmerkingen</b> | Restanten ook aangetroffen ter plekke van de vaste mestplaat (zie tekening A-101).<br>Nokstukken aangetroffen naast schuur 3, beschouwen en behandelen als asbesthoudend (zie tekening A-101). |

| <b>Aanbevelingen</b> | Geen direct risico, bron verwijderen voorafgaand aan renovatie en/of sloop. |

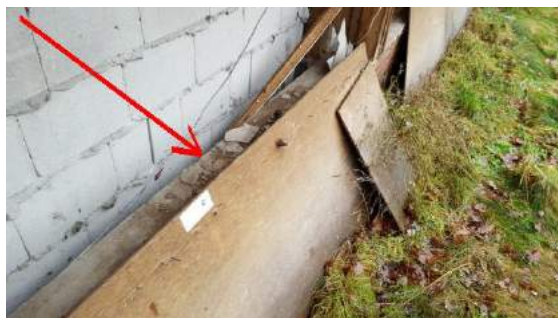
Bron 13 en MM-04 restanten in / naast rechterzijgevel

| <b>Aanbevelingen</b> | De restanten van de vlakke plaat liggen verspreid langs de zijgevels van schuur 4. Tevens zijn er restanten te vinden in de spouw van de schuur. De hoeveelheid is een geschatte hoeveelheid van het asbesthoudend materiaal. Langs de linkerzijgevel is de begroeiing een belemmering. Om verdere verspreiding of bezinking te voorkomen is een sanering op korte termijn aanbevolen. Tevens is een bodemonderzoek conform de NEN 5707 rondom schuur 4 aanbevolen |
