# Rapportage asbestinventarisatie

De woning en schuur aan de Groenloseweg 104-a te Winterswijk

Adres : Groenloseweg 104  
Postcode en plaats : 7101AL Winterswijk  
Projectnummer : 2018-130-1 Versie (1)

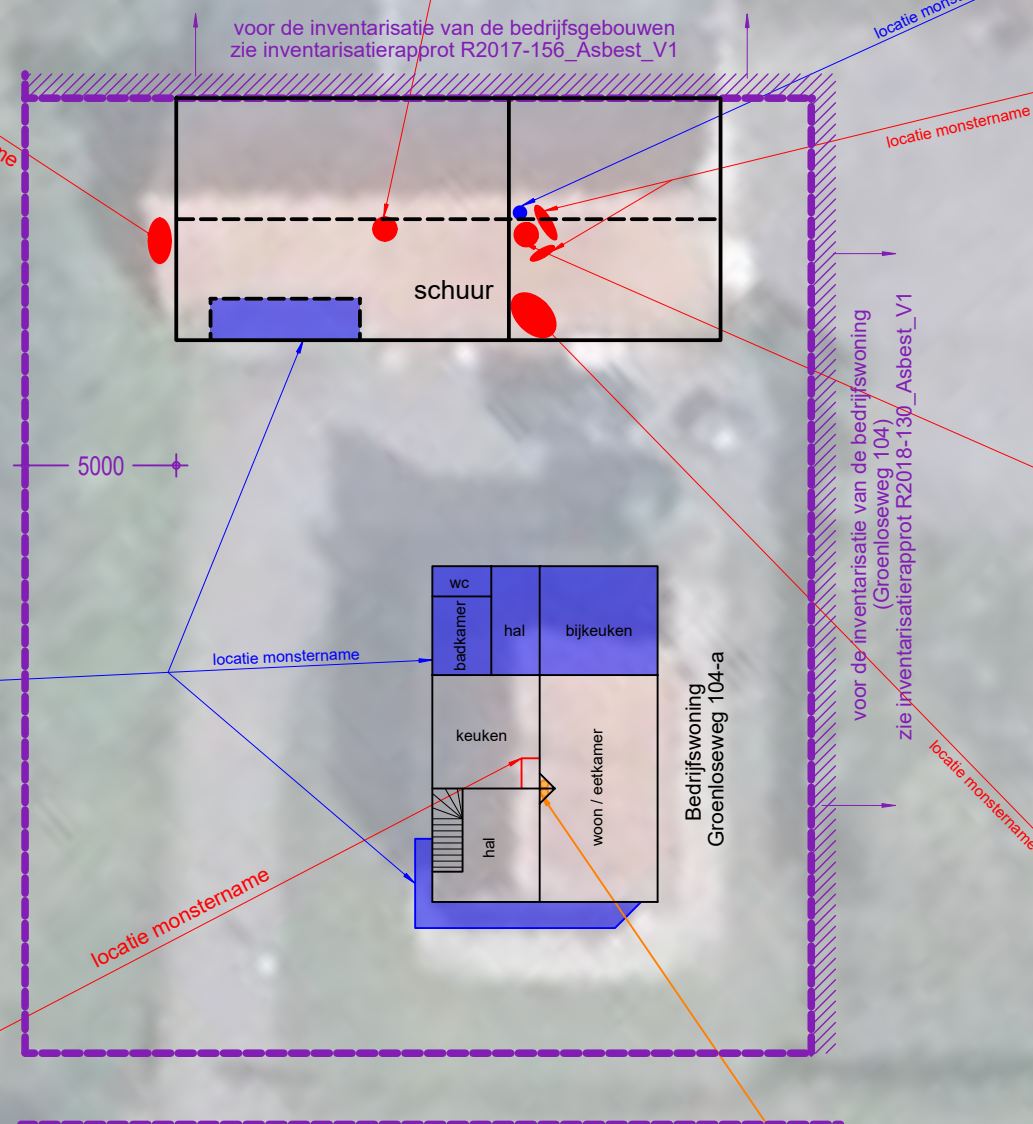
Redelijk vermoeden  
Schouw in woonkamer:  
Gemetseld rookafvoerkanaal,  
maar mogelijk asbesthoudende buis in het kanaal  
Nader onderzoek bij totaalsloop van de woning  
en / of renovatie van het rookafvoerkanaal
