# Rapportage asbestinventarisatie

De woning aan de Groenloseweg 104 te Winterswijk

Adres : Groenloseweg 104  
Postcode en plaats : 7101AL Winterswijk  
Projectnummer : 2018-130 Versie (1)

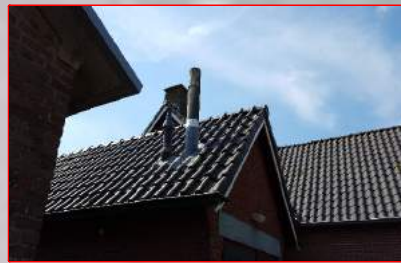
Bron 11 en MM-03-ref

| Bron | Omschrijving | Ruimte | Risico-klasse | Afmeting | Aanbeveling |
|---|---|---|---|---|---|
| 11 | Buis | in woning | 1 buitensanering | 2,25 m <sup>1</sup> | Zie bronblad |

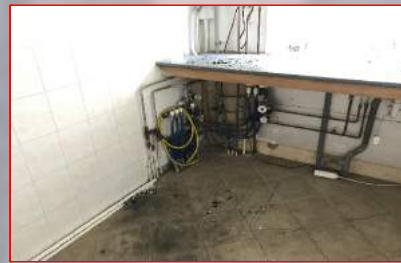
Bron 12 en MM-10

In de cv ruimte van de woning zijn niet hechtgebonden restanten asbesthoudend materiaal aangetroffen. (vermoedelijk door kraaien via het rookafvoerkanaal ingebracht) Het risicogebied is ingekaderd middels het nemen van kleefmonsters conform de NEN 2991. Er zijn geen verdere verontreinigingen aangetroffen. Om mogelijke verspreiding van de restanten te voorkomen, wordt geadviseerd deze bron op redelijk termijn te saneren. Tevens is het afsluiten van de ruimte tot aan de sanering aanbevolen. Daarnaast zal het rookafvoerkanaal duurzaam afgesloten dienen te worden.

| Bron | Omschrijving | Ruimte | Risico-klasse | Afmeting | Aanbeveling |
|---|---|---|---|---|---|
| 12 | Restanten buis | Restanten in woning / cv ruimte | 2A binnensanering | 0,50 m <sup>2</sup> | Zie bronblad |

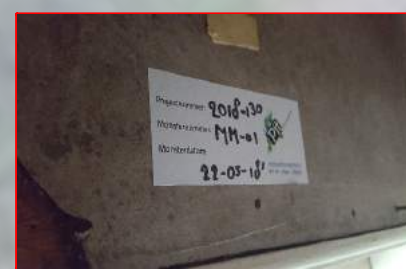
Bron 13 en MM-01-ref

| Bron | Omschrijving | Ruimte | Risico-klasse | Afmeting | Aanbeveling |
|---|---|---|---|---|---|
| 13 | Vlakke plaat | uitbouw woning | 2 buitensanering | 50 m <sup>2</sup> | Zie bronblad |
