# Funderingsonderzoek

Hagedoornstraat 5 t/m 19 en  
Orchideestraat 25 te Rotterdam

**Projectcode**

FW201525

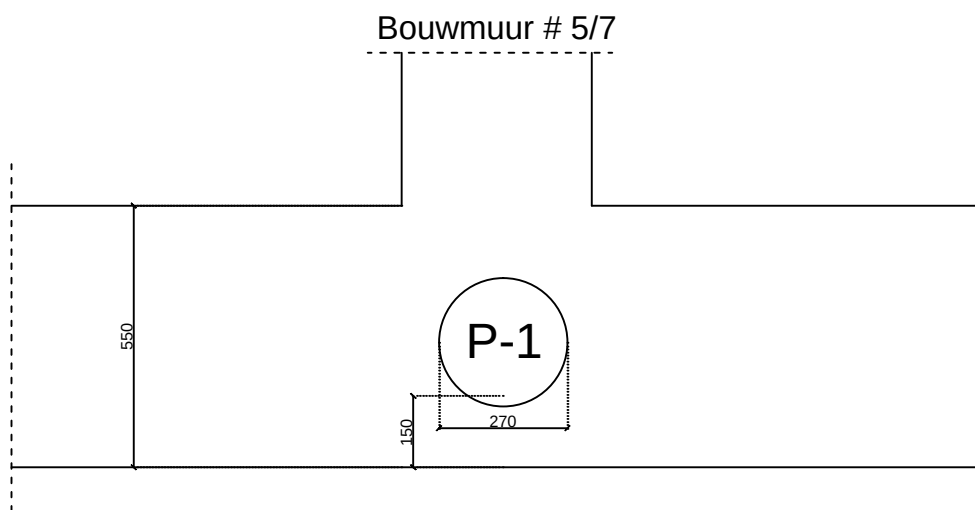
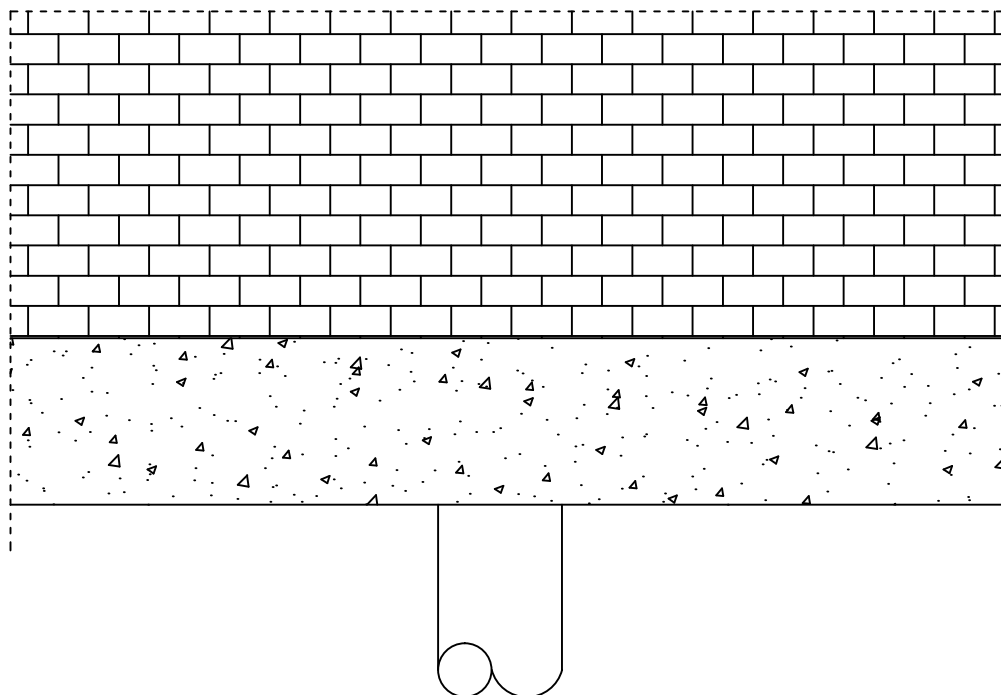
| Tekeningnummer: FW201525-01 | | |

Het metselwerk is van redelijke tot goede kwaliteit. Er zijn geen scheuren of breuken in het metselwerk waargenomen en de stenen zijn hard. Conform de F3O-richtlijn is de schade aan het metselwerk beoordeeld als "Nihil".

De betonnen balk is van goede kwaliteit. Het beton is hard en er is geen scheur- of scholvorming aanwezig. De toegepaste werkvloer is echter aan de onderzijde zeer ruw. Conform de F3O-richtlijn is de schade aan het beton beoordeeld als "Nihil".

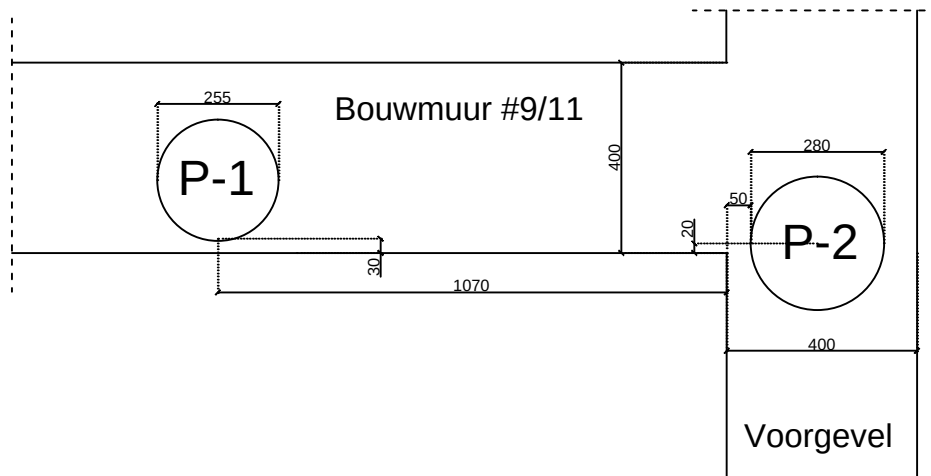
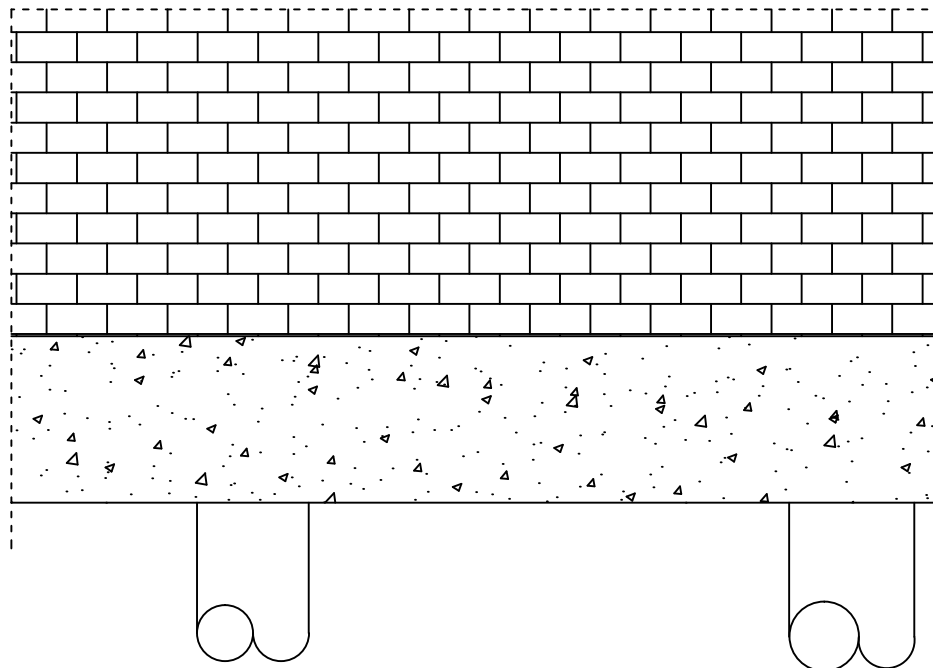
| Tekeningnummer: FW201525-03 | | |

Het metselwerk is van redelijke tot goede kwaliteit. Er zijn geen scheuren of breuken in het metselwerk waargenomen en de stenen zijn hard. Conform de F3O-richtlijn is de schade aan het metselwerk beoordeeld als "Nihil".

De betonnen balk is van redelijke kwaliteit. Het beton is hard en er is geen scheur- of scholvorming aanwezig. Conform de F3O-richtlijn is de schade aan het beton beoordeeld als "Klein".

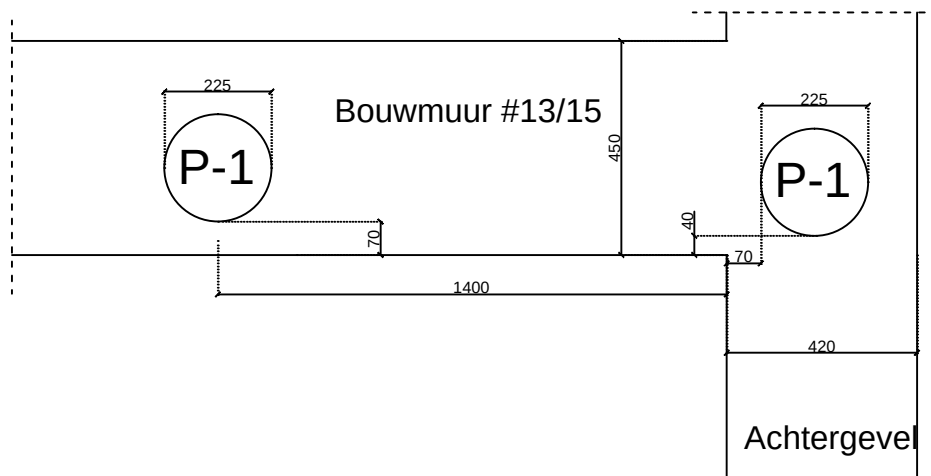
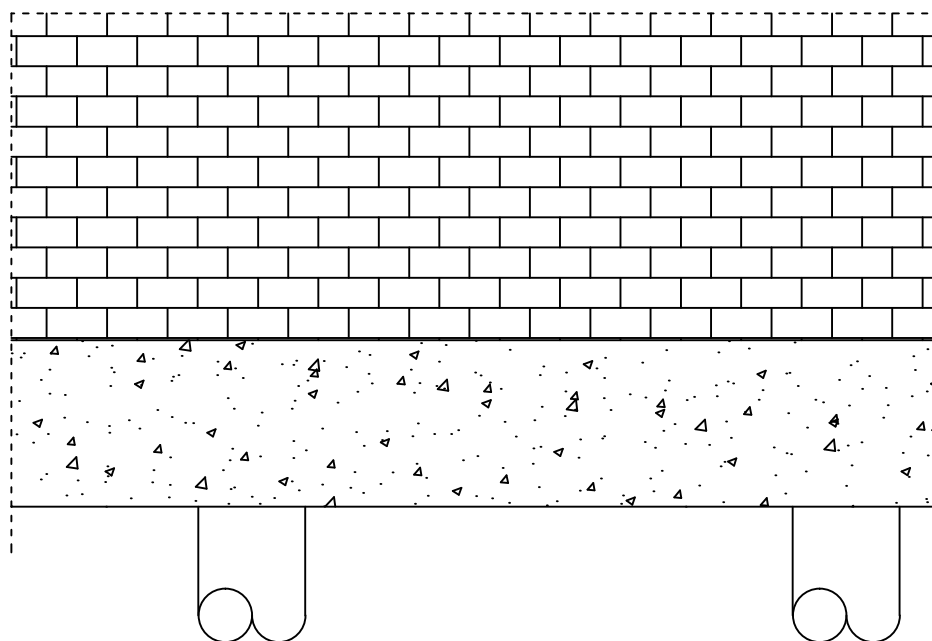
Tekeningnummer: FW201525-05

Het metselwerk is van redelijke tot goede kwaliteit. Er zijn geen scheuren of breuken in het metselwerk waargenomen en de stenen zijn hard. Conform de F3O-richtlijn is de schade aan het metselwerk beoordeeld als "Nihil".

De betonnen balk is van goede kwaliteit. Het beton is hard en er is geen scheur- of scholvorming aanwezig. De toegepaste werkvloer is echter aan de onderzijde zeer ruw. Conform de F3O-richtlijn is de schade aan het beton beoordeeld als "Nihil".

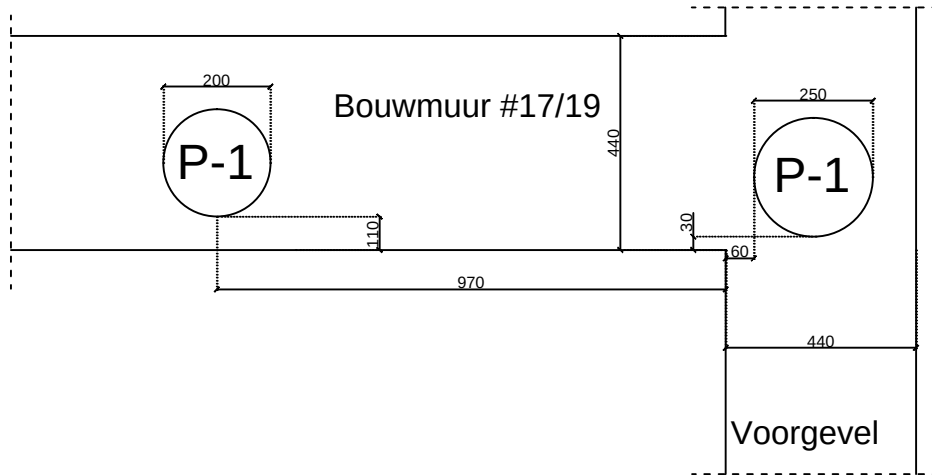
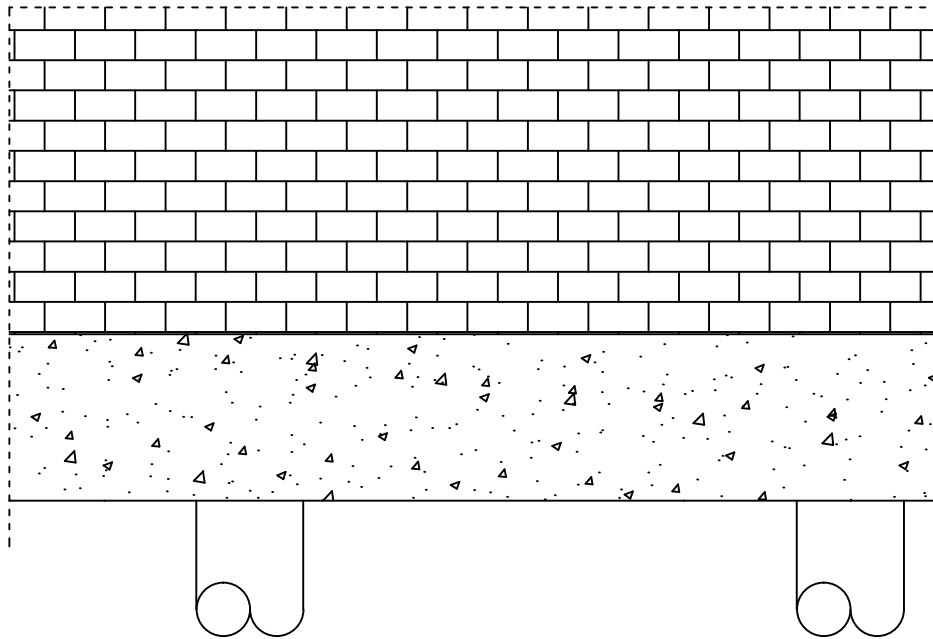
| Tekeningnummer: FW201525-07 | | |

Het metselwerk is van redelijke tot goede kwaliteit. Er zijn geen scheuren of breuken in het metselwerk waargenomen en de stenen zijn hard. Conform de F3O-richtlijn is de schade aan het metselwerk beoordeeld als "Nihil".

De betonnen balk is van goede kwaliteit. Het beton is hard en er is geen scheur- of scholvorming aanwezig. De toegepaste werkvloer is echter aan de onderzijde zeer ruw. Conform de F3O-richtlijn is de schade aan het beton beoordeeld als "Nihil".

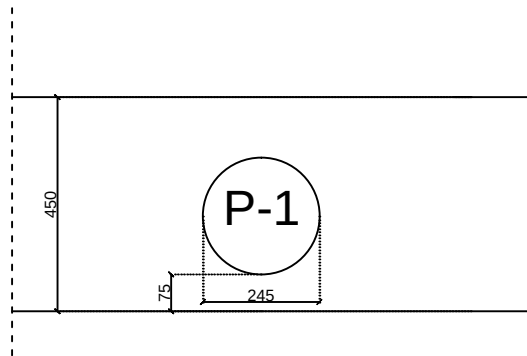
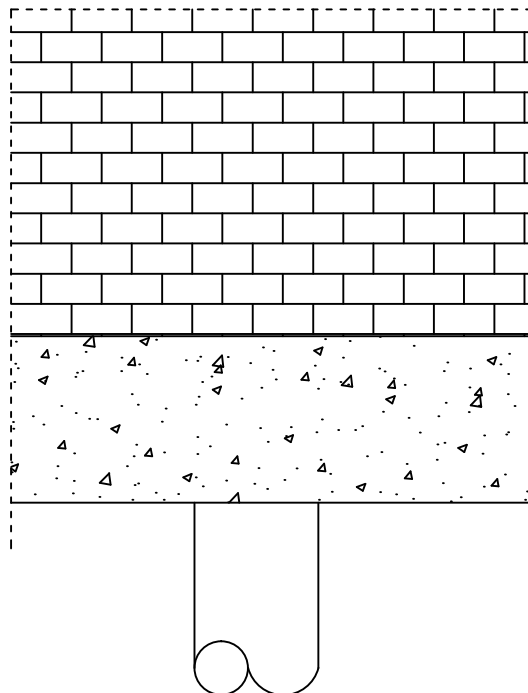
| Tekeningnummer: FW201525-09 | | |

Het metselwerk is van redelijke tot goede kwaliteit. Er zijn geen scheuren of breuken in het metselwerk waargenomen en de stenen zijn hard. Conform de F3O-richtlijn is de schade aan het metselwerk beoordeeld als "Nihil".

De betonnen balk is van goede kwaliteit. Het beton is hard en er is geen scheur- of scholvorming aanwezig. De toegepaste werkvloer is echter aan de onderzijde zeer ruw. Conform de F3O-richtlijn is de schade aan het beton beoordeeld als "Nihil".

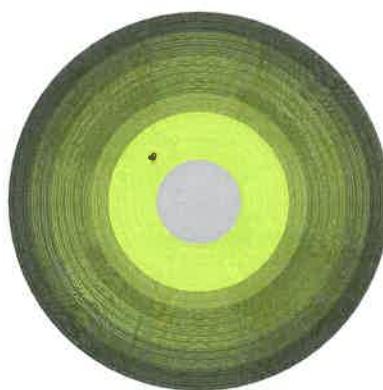
| 5 | 34 | licht | 156 | 449,6 | 13 |

**Opmerkingen:** Op basis van de gevonden houtstructuren (venstervormige kruisvlakstippels, harsgangen, uniseriële hofstippels en straalttracheïden) wordt geconcludeerd dat het om een grenen paal gaat. De aangetroffen aantasting is veroorzaakt door erosiebacteriën. Kern van de paal niet in het monster aanwezig.

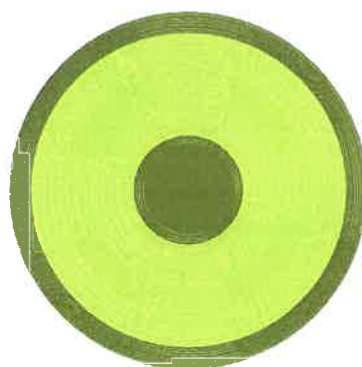
| Fractie | lengte<br>[mm] | aantasting | vochtgehalte [% m/m] | | dichtheid<br>[kg/m <sup>3</sup> ] | druksterkte<br>[N/mm <sup>2</sup> ] |
|---|---|---|---|---|---|---|
| 4 (kern) | 35 | licht | 225 | 228 | 335,1 | 8 |

**Opmerkingen:** Op basis van de gevonden houtstructuren (venstervormige kruisvlakstippels, harsgangen, uniseriële hofstippels en straaltracheïden) wordt geconcludeerd dat het om een grenen paal gaat.

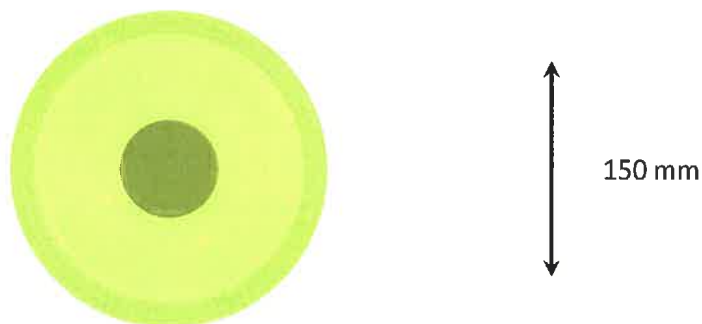
| Fractie | lengte<br>[mm] | aantasting | vochtgehalte [% m/m] | | dichtheid<br>[kg/m³] | druksterkte<br>[N/mm²] |
|---|---|---|---|---|---|---|
| 4 (kern) | 33 | matig | 126 | 165 | 364,4 | 11 |

**Opmerkingen:** Op basis van de gevonden houtstructuren (venstervormige kruisvlakstippels, harsgangen, uniseriële hofstippels en straaltracheïden) wordt geconcludeerd dat het om een grenen paal gaat. De aangetroffen aantasting is veroorzaakt door erosiebacteriën en enkele schimmeldraden zijn waargenomen in de buitenste 2 mm. Geen wankant in monster aangetroffen. Dit kan van invloed zijn op de dikte van de zachte schil en de mogelijke aanwezigheid van andere aantastingsvormen.
