# Bouwtechnische keuring

Koen van Oosterwijklaan 50, Amstelveen

Keuring is uitgevoerd door [REDACTED] Homekeur BV [REDACTED] / 04  
november 2021 11:15

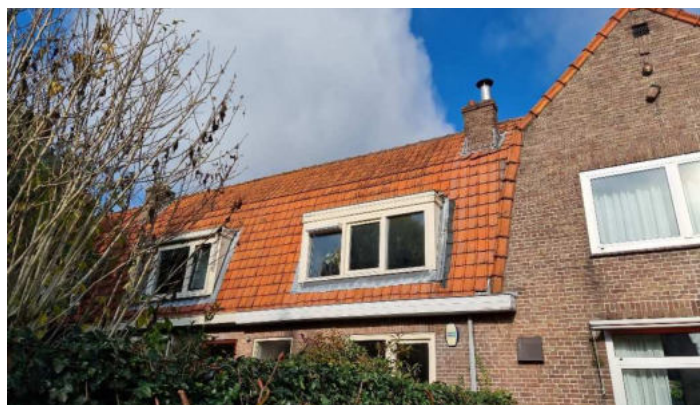
## 7.7 Overstek van dakkapel

Matig

- Periodiek deskundig en goed onderhoud is in dit geval dus van belang! Let vooral op de verbindingen, de hoeken en naden dat deze zijn afgedicht en vocht niet kan intreden!
- Let op: houtrot kan altijd naast het gemelde ook nog aanwezig zijn op andere niet zichtbare plaatsen! Ook kan houtrot zichtbaar worden bij het verwijderen van verflagen. Houtrot kan in het verleden ook professioneel zijn hersteld. Helaas kan houtrot ook niet professioneel bewust zijn verborgen.

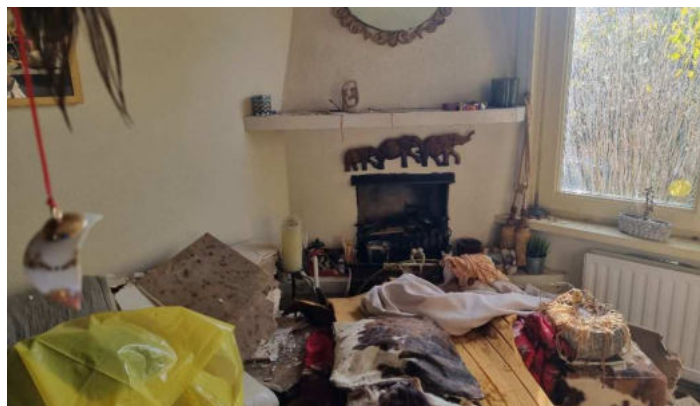
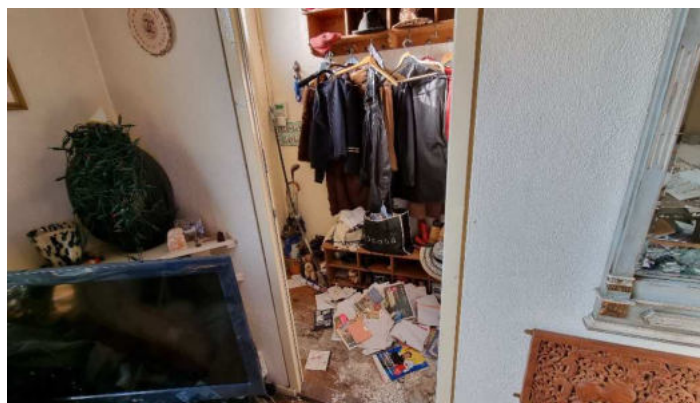
## 10.2 Vloerafwerking

Slecht

Ongeveer 10 m<sup>2</sup> tegelwerk en/of plavuizen welke op de vloer zijn aangebracht ligt los en moet worden vervangen. De hechting met de ondergrond is onvoldoende! Ook kunnen spanningen in de onderliggende vloer ervan de oorzaak zijn dat tegelwerk los ligt of los komt. Spanningen in vloeren kunnen worden veroorzaakt door verzwakkingen of gebreken aan de vloerconstructie of door grote wijzigingen in het klimaat van de woning (bijvoorbeeld als isolatie is aangebracht).

In het vloertegelwerk is veel scheurvorming aanwezig, de oorzaak van dergelijke scheurvorming kan velerlei zijn. Op basis van deze visuele bouwkundige keuring kunnen daarover geen bindende uitspraken worden gedaan.

Op de vloeren is tegelwerk aanwezig, deze zijn gevoegd. Op meerdere plaatsen is schade aan dit voegwerk. Het is beter om deze schade te herstellen.

- Bij steeds terugkerende gebreken of loskomend tegelwerk moet naar de constructie van de vloer nader onderzoek uitgevoerd worden.

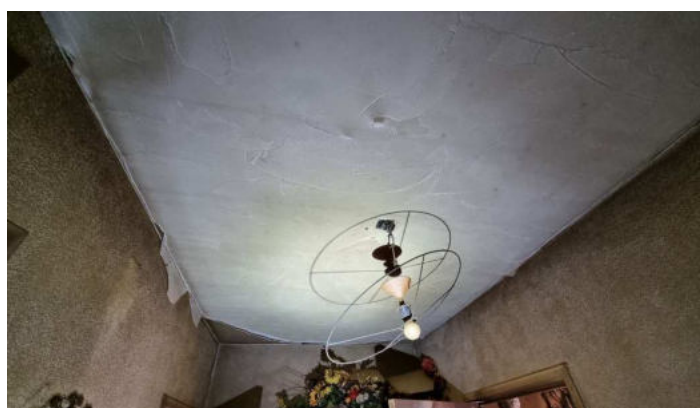
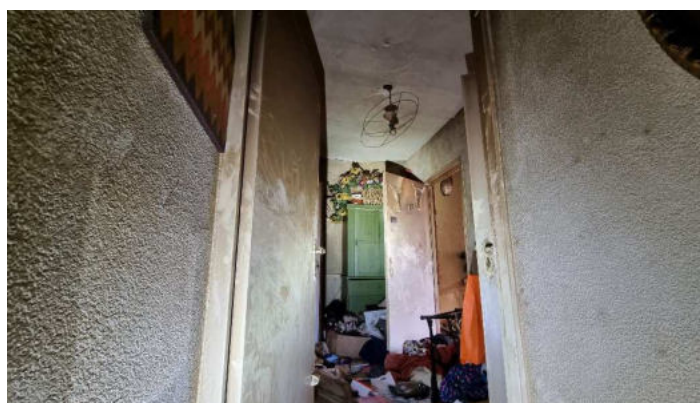
Van een deel van de plafondbeplating (of gipsplaten) is de montage niet optimaal. Dit kan eenvoudig worden hersteld door de bevestiging op het rachelwerk te verbeteren met bijvoorbeeld gipsplaatschroeven. Omdat er een risico is dat er gevolgschade aan de plafonds gaat ontstaan of dat de hoeveelheid loskomend materiaal toeneemt adviseren we deze gebreken op korte termijn te herstellen.

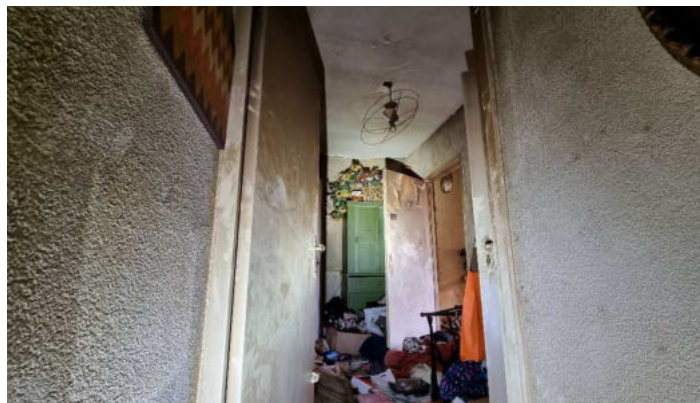
Enkele deuren kunnen niet goed gesloten worden vanwege dat de deuren door werking of ouderdom zijn krom getrokken. Hier is niet veel aan te doen dan dit te accepteren of de deuren te vervangen. Dergelijke afwijkingen kunnen voorkomen bij een 'niet nieuwe' woning en worden niet gezien als gebrek waar een onderhoudshandeling voor noodzakelijk is.

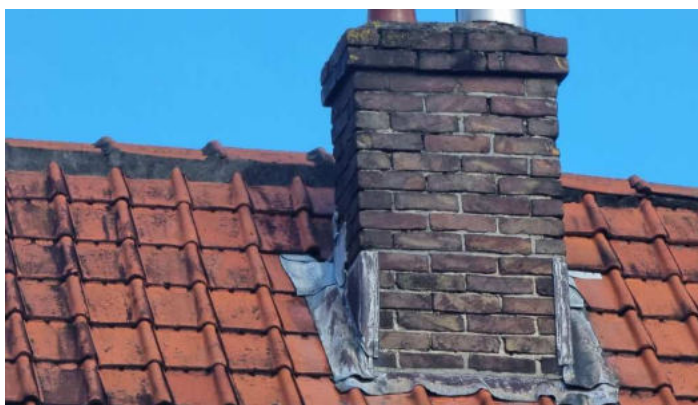
## Overige gebreken schoorsteen

Matig

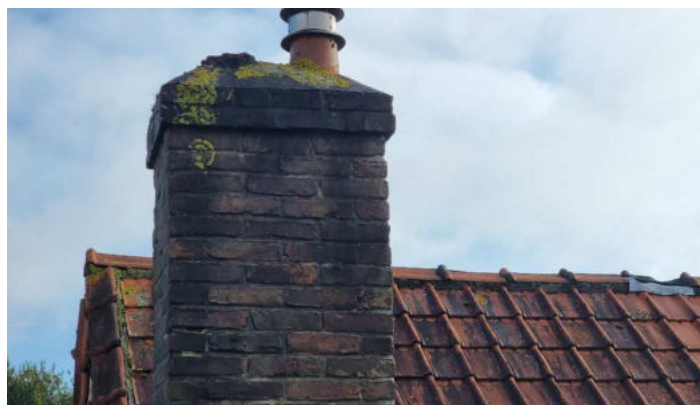
## Overige gebreken schoorsteen

Slecht

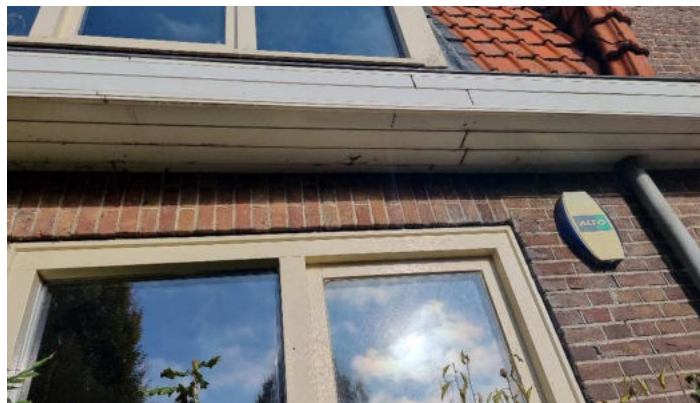
### 30.2 Boeiboorden

Slecht

Bij het steekproefsgewijs controleren van de boeiborden op houtrot, is opgemerkt dat op één of meerdere plaatsen houtrot in het verleden reeds is hersteld! Dit betekent dus dat het houtwerk niet helemaal meer in een optimale goede conditie verkeert en er op termijn meerder houtrot kan gaan ontstaan en zichtbaar worden.

- Periodiek deskundig en goed onderhoud is in dit geval dus van belang! Let vooral op de verbindingen, de hoeken en naden dat deze zijn afgedicht en vocht niet kan intreden!
- Let op: houtrot kan altijd naast het gemelde ook nog aanwezig zijn op andere niet zichtbare plaatsen! Ook kan houtrot zichtbaar worden bij het verwijderen van verflagen. Houtrot kan in het verleden ook professioneel zijn hersteld. Helaas kan houtrot ook niet professioneel bewust zijn verborgen.

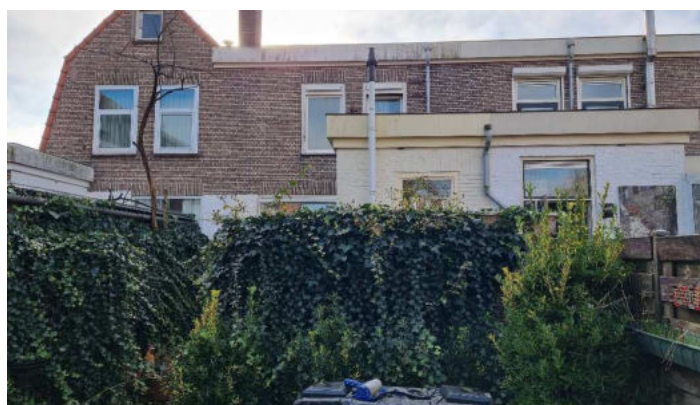
### 34.3 Bevindingen gevel(bekleding)

Slecht

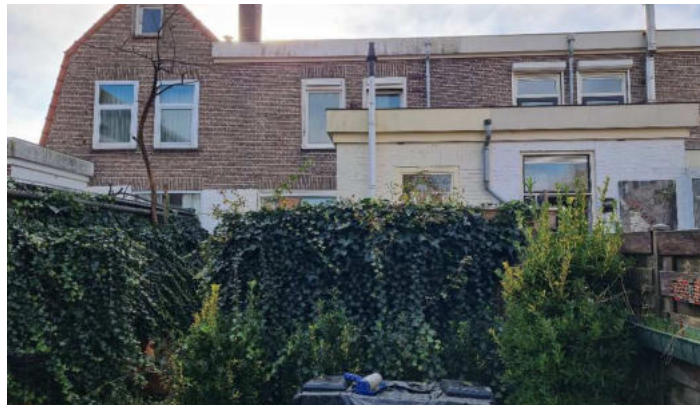
### 34.4 Zetting en scheurvorming (metselwerk)

Matig

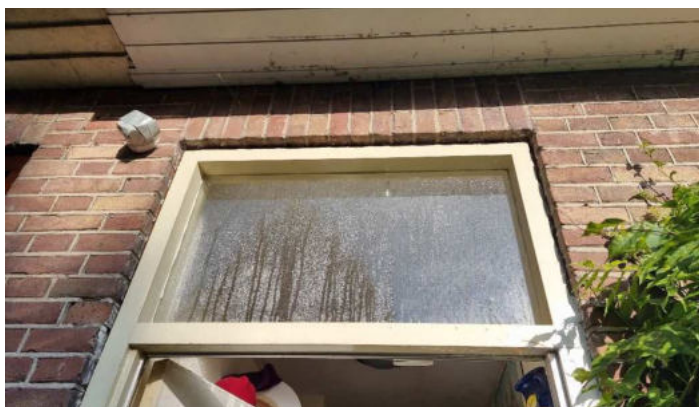
In de woning zijn houten kozijnen gemonteerd

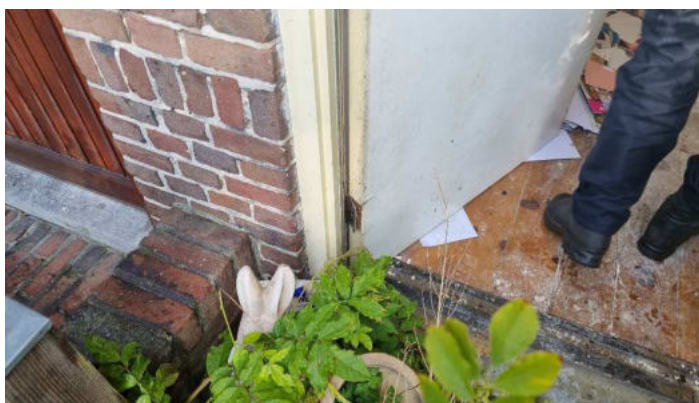
### 37.1 Hang- en sluitwerk kozijnen

Slecht

Er zijn diverse grote gebreken aan het hang- en sluitwerk van de kozijnen. Wij adviseren onderhoud uit te voeren. Daar waar nodig kunnen onderdelen worden vervangen of alsnog worden aangebracht.

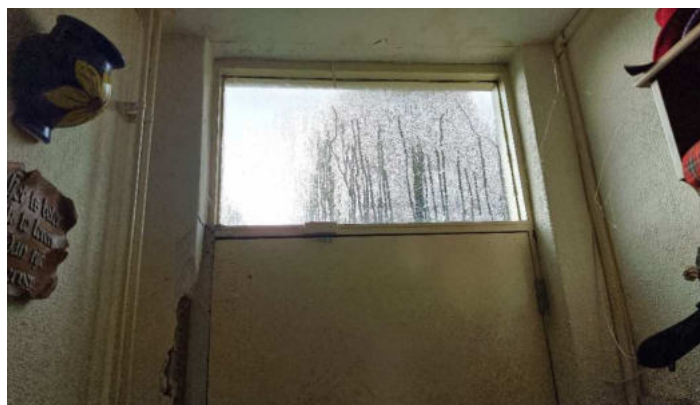
De isolerende beglazing is op gebreken, breuk en lekkage gecontroleerd, ten tijde van de inspectie is gebleken dat circa 3 m2 moet worden vervangen. De overige beglazing verkeert voor zover zichtbaar in een goede en voldoende conditie.

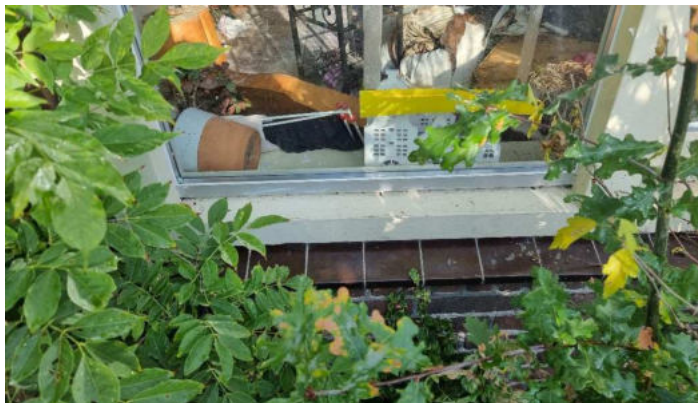
### 37.11 Overige gebreken kozijnen

Slecht

Door een capillaire werking kan vocht in versmallingen of te nauwe ruimtes hoger opkruipen dan dit normaal zou doen, met name treedt dit op in nauwe aansluitingen waartussen zich lucht bevindt. Door onderlinge werking kan vloeistof (meestal hemelwater) zowel omhoog als omlaag als in horizontale banen naar binnen worden gezogen. Dit vormt dus een risico, hierdoor zou houtrot (van binnen uit), een vochtprobleem of ander gebrek kunnen ontstaan. Dergelijke gebreken zijn nauwelijks zichtbaar of te lokaliseren, soms ontstaan dit soort gebreken en soms gaat het goed. In voorkomende gevallen is een gebrek vergevorderd voor dat dit zichtbaar wordt. Een opening van 5mm tot 7mm tussen materialen wordt over het algemeen groot genoeg geacht om te voorkomen dat er capillaire werking optreedt. Het advies is om deze situatie indien technisch mogelijk te verbeteren.

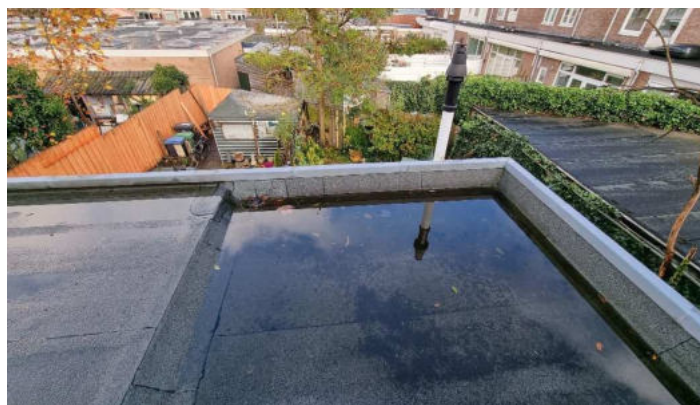
De aanwezige dakbedekking verkeert in een goede conditie, er zijn geen gebreken aangetroffen. Vervangen is op korte termijn zeker niet aan de orde. Een plat dak is wel kwetsbaarder dan een schuin(hellend) pannendak. Een bitumen dakbedekking kan 20 tot 40 jaar mee gaan. Kunststof en rubber dakbedekkingen hebben een langere levensduur en vragen nauwelijks onderhoud.

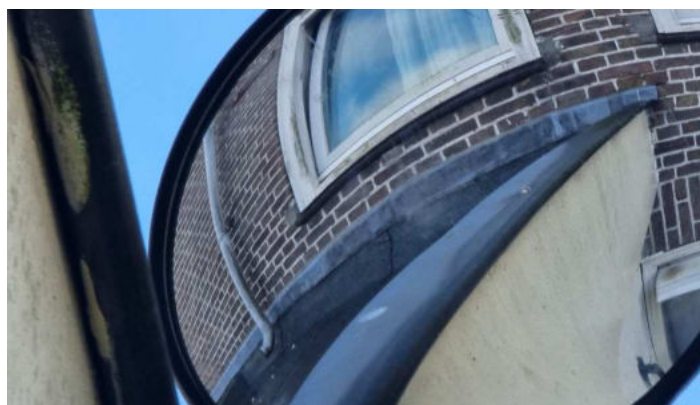
Het dak van de aanbouw is geïnspecteerd en gecontroleerd op gebreken. Er zijn geen bijzonderheden opgemerkt aan de loodstroken, deze verkeren in een goede conditie.
