# Bodemrapportage

Kramatweg 93H te Amsterdam

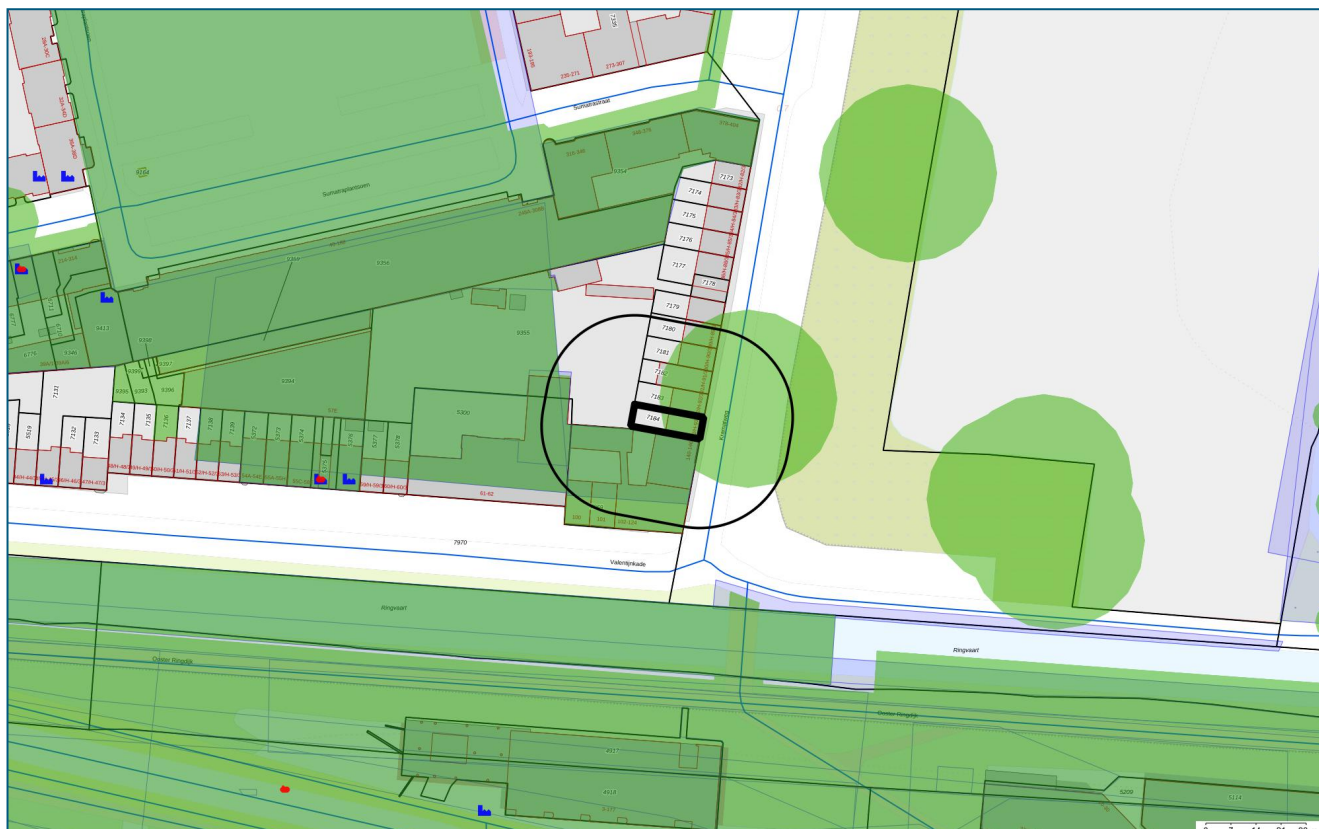
Overzicht Bodemlocaties

Coördinaten volgens RDM (Rijksdriehoeksmeting)

Middelpunt: X 124855 Y 485749 meter

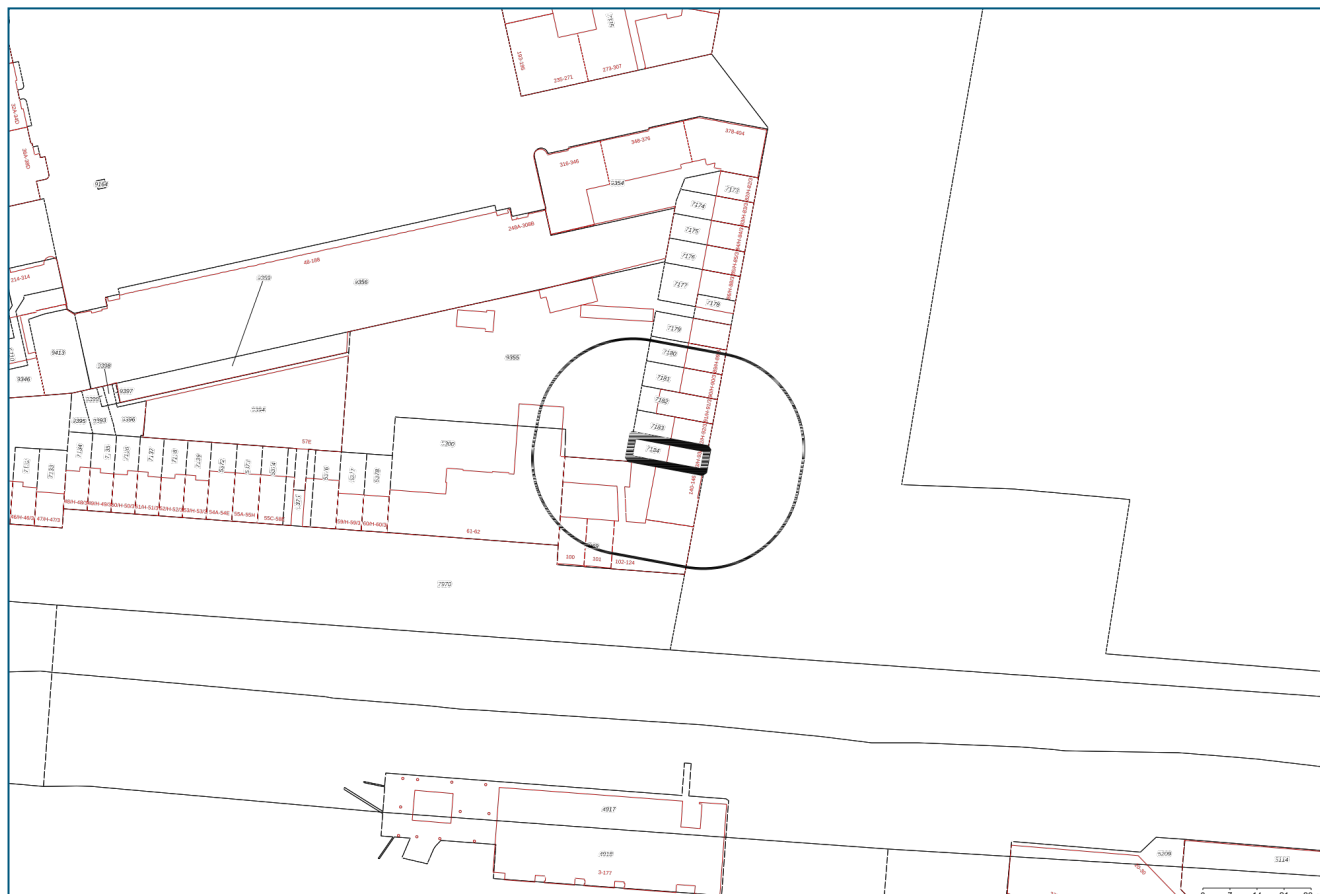
# Bodemfunctiekaart

Bodemfunctiekaart

Landbouw

Wonen

Industrie

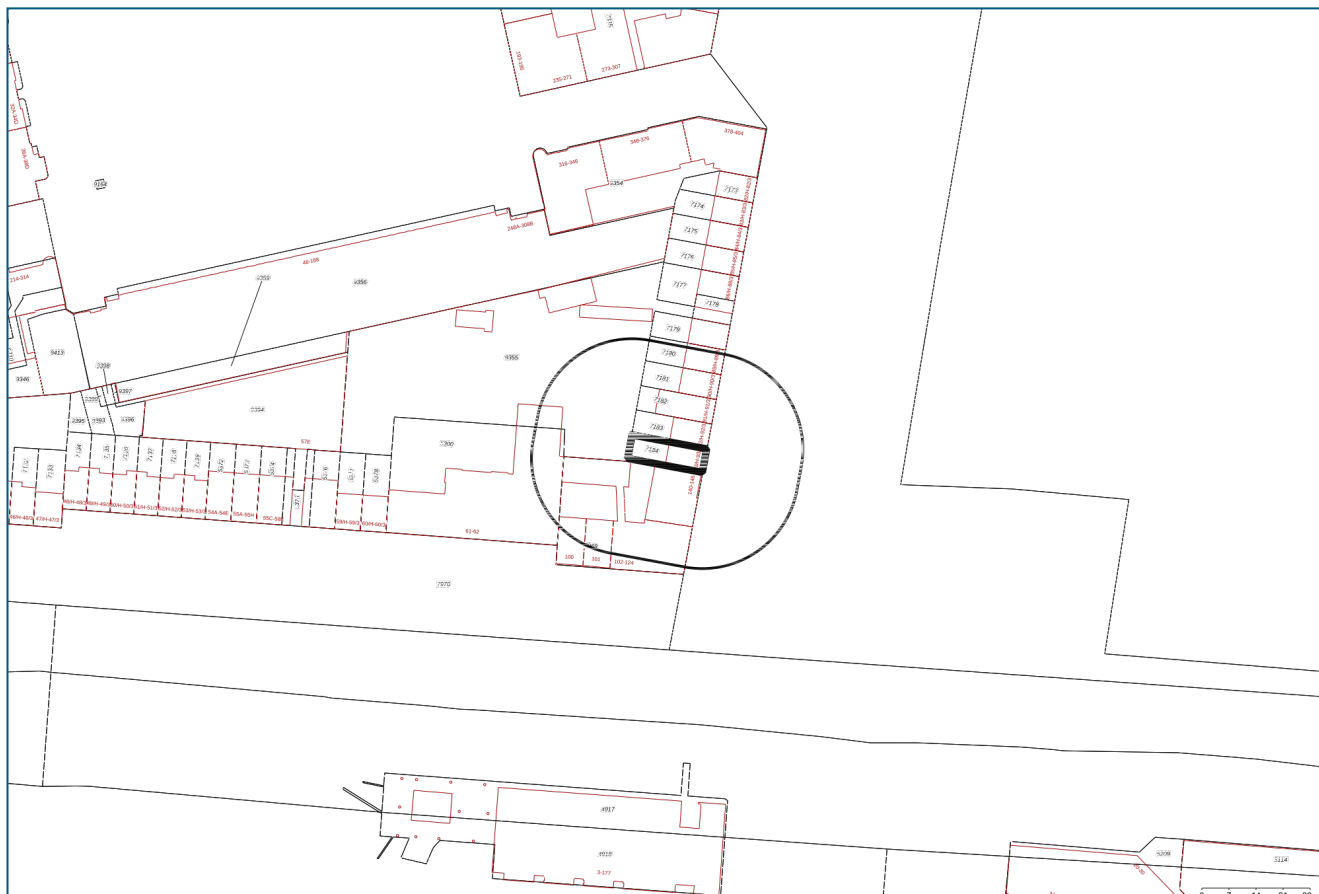
# PFAS toepassingskaart

PFOS BG (0-0.5 m-mv): <= 1,5 ug/kg ds

PFOS OG (0,5-1 m-mv): <= 1,5 ug/kg ds

PFOA BG (0-0.5 m-mv): <= 1,7 ug/kg ds

PFOA OG (0,5-1 m-mv): <= 1,7 ug/kg ds

PFOS BG (0-0.5 m-mv): <= 3 ug/kg ds

PFOS OG (0,5-1 m-mv): <= 3 ug/kg ds

PFOA BG (0-0.5 m-mv): <= 7 ug/kg ds

PFOA OG (0,5-1 m-mv): <= 7 ug/kg ds

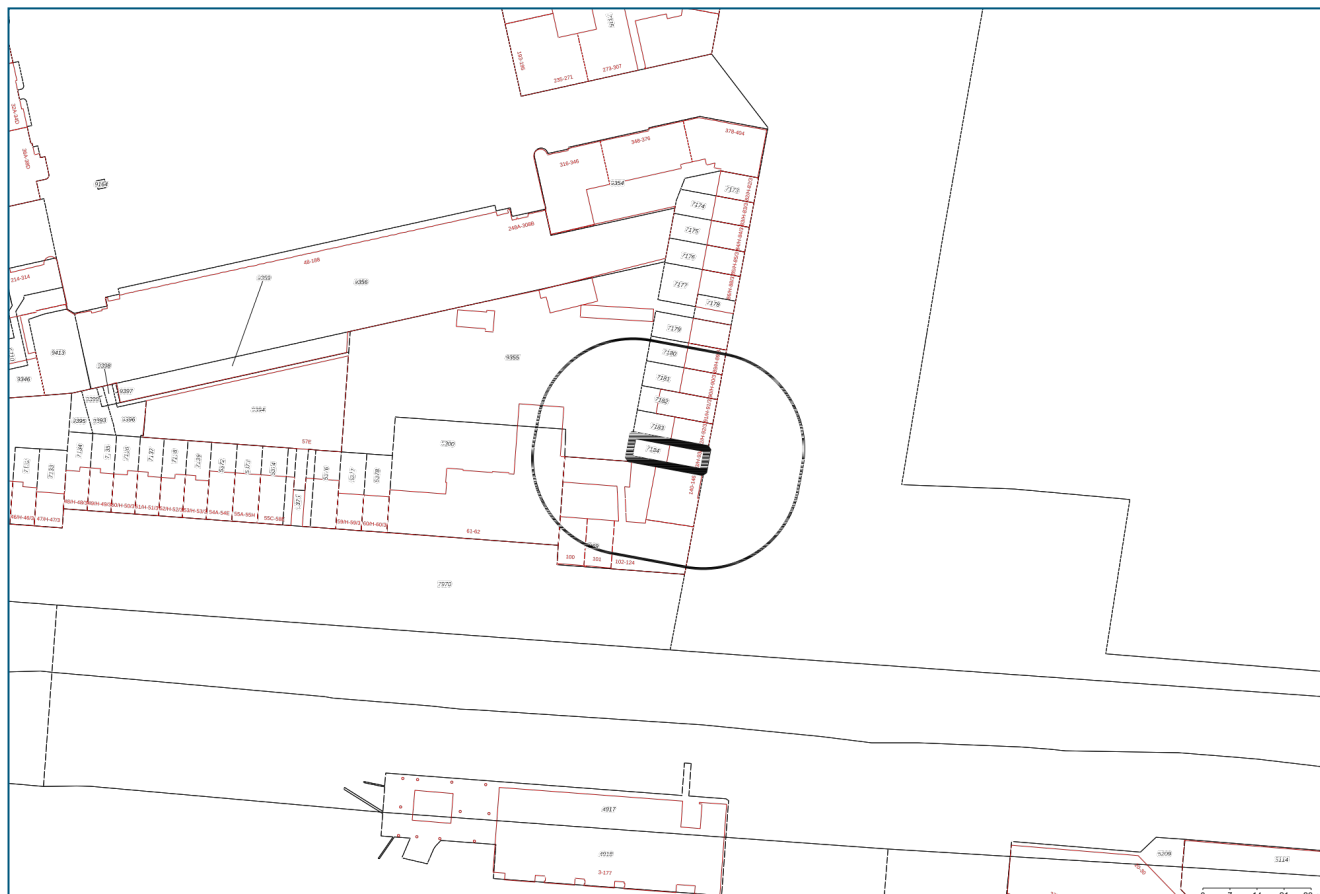
# PFAS ontgravingskaart

PFOS BG (0-0.5 m-mv): <= 1,5 ug/kg ds

PFOS OG (0,5-1 m-mv): <= 1,5 ug/kg ds

PFOA BG (0-0.5 m-mv): <= 1,7 ug/kg ds

PFOA OG (0,5-1 m-mv): <= 1,7 ug/kg ds

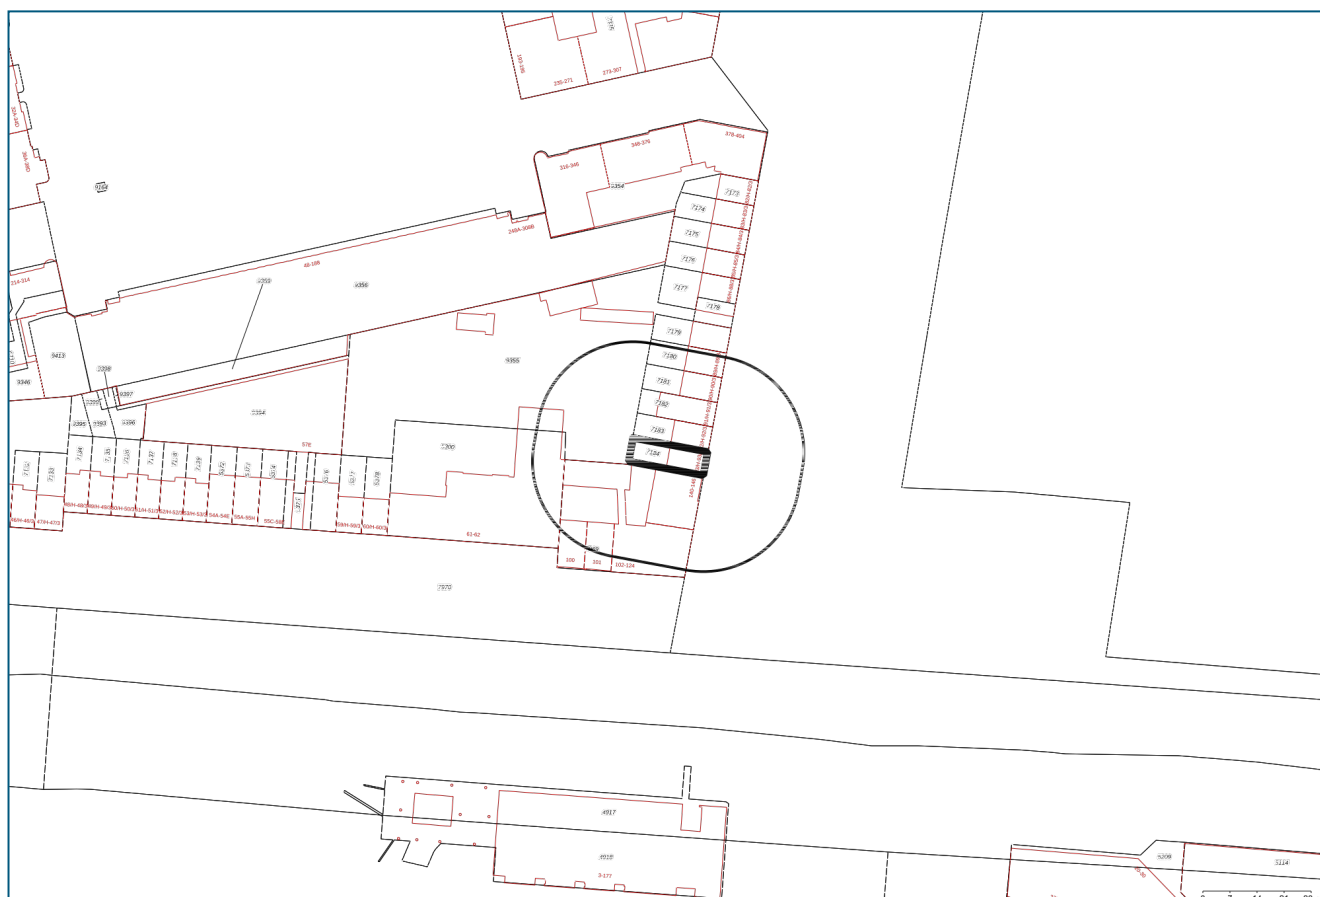
# PFAS gebruikerskaart vrij toepasbaar

PFOS BG (0-0.5 m-mv):  $\leq 1,5 \text{ ug/kg ds}$

PFOS OG (0,5-1 m-mv):  $\leq 1,5 \text{ ug/kg ds}$

PFOA BG (0-0.5 m-mv):  $\leq 1,7 \text{ ug/kg ds}$

PFOA OG (0,5-1 m-mv):  $\leq 1,7 \text{ ug/kg ds}$

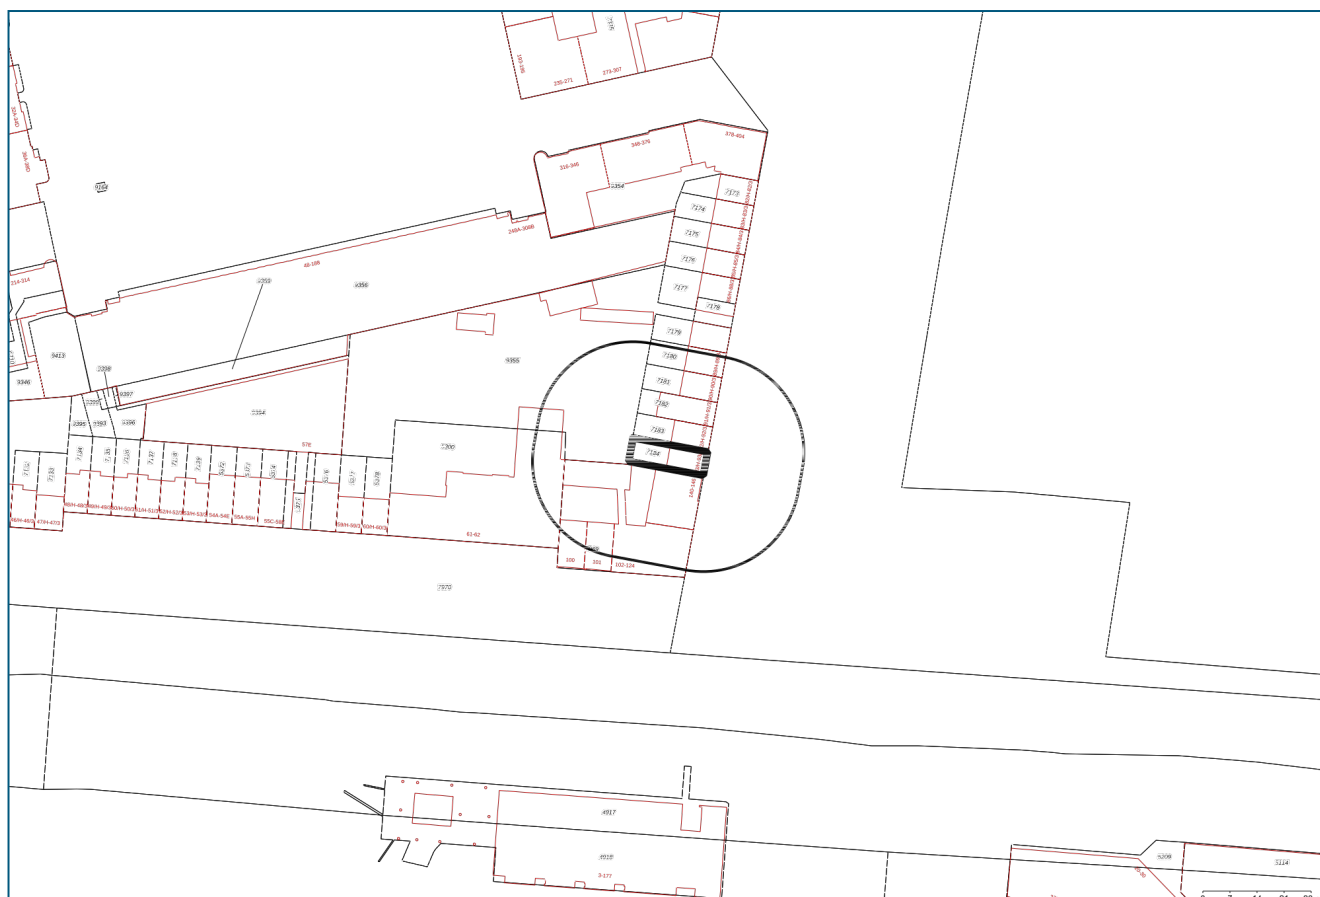
# PFAS gebruikerskaart toepasbaar niet ingedeeld

PFOS BG (0-0.5 m-mv):  $\leq 3$  ug/kg ds

PFOS OG (0,5-1 m-mv):  $\leq 3$  ug/kg ds

PFOA BG (0-0.5 m-mv):  $\leq 7$  ug/kg ds

PFOA OG (0,5-1 m-mv):  $\leq 7$  ug/kg ds

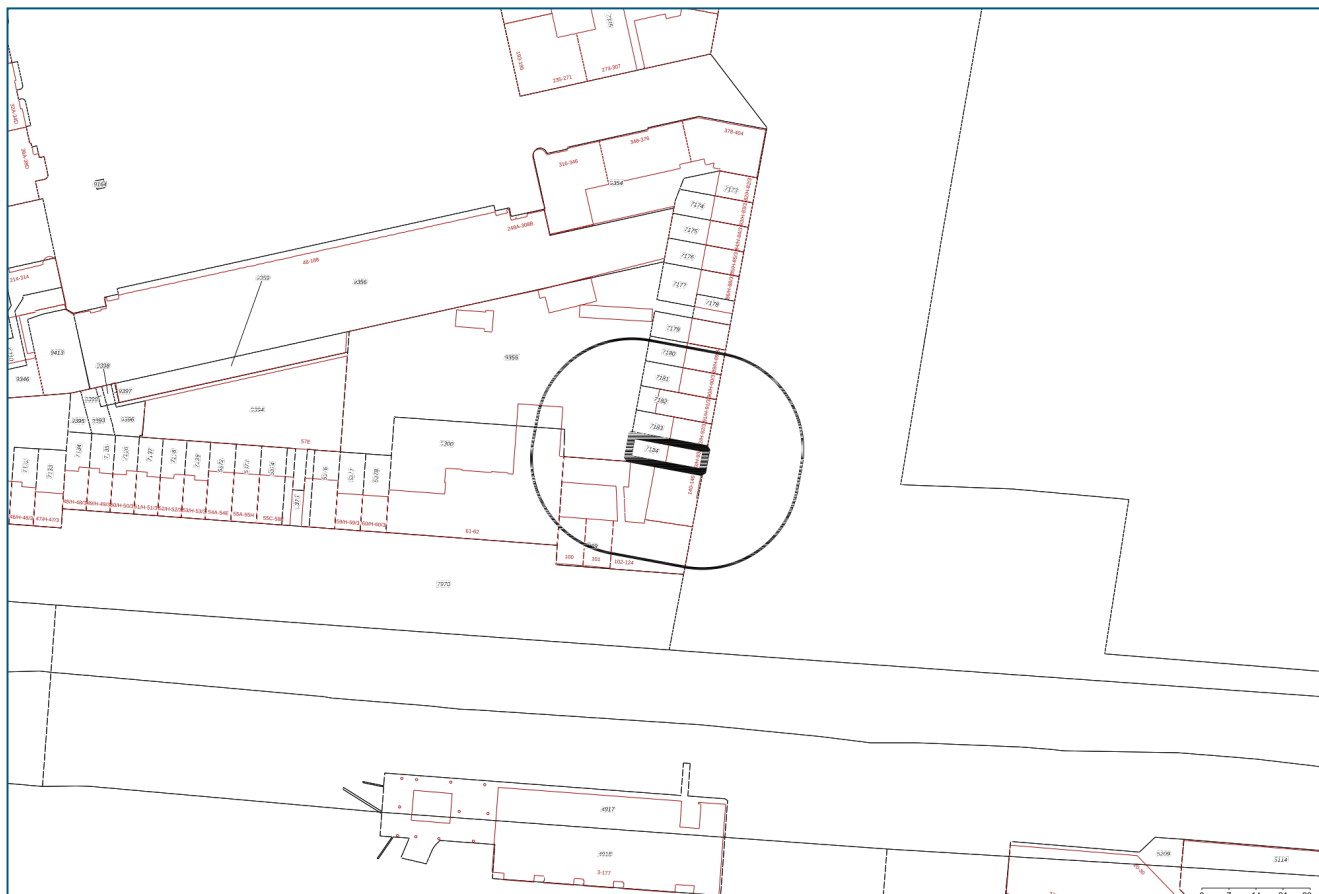
# PFAS ACN kaart

PFOS BG (0-0.5 m-mv): 0,39 ug/kg ds

PFOS OG (0,5-1 m-mv): 0,16 ug/kg ds

PFOA BG (0-0.5 m-mv): 0,54 ug/kg ds

PFOA OG (0,5-1 m-mv): 0,30 ug/kg ds

PFOS BG (0-0.5 m-mv): 0,80 ug/kg ds

PFOS OG (0,5-1 m-mv): 0,32 ug/kg ds

PFOA BG (0-0.5 m-mv): 0,60 ug/kg ds

PFOA OG (0,5-1 m-mv): 0,25 ug/kg ds
