# Bodemrapportage

Kramatweg 92H te Amsterdam

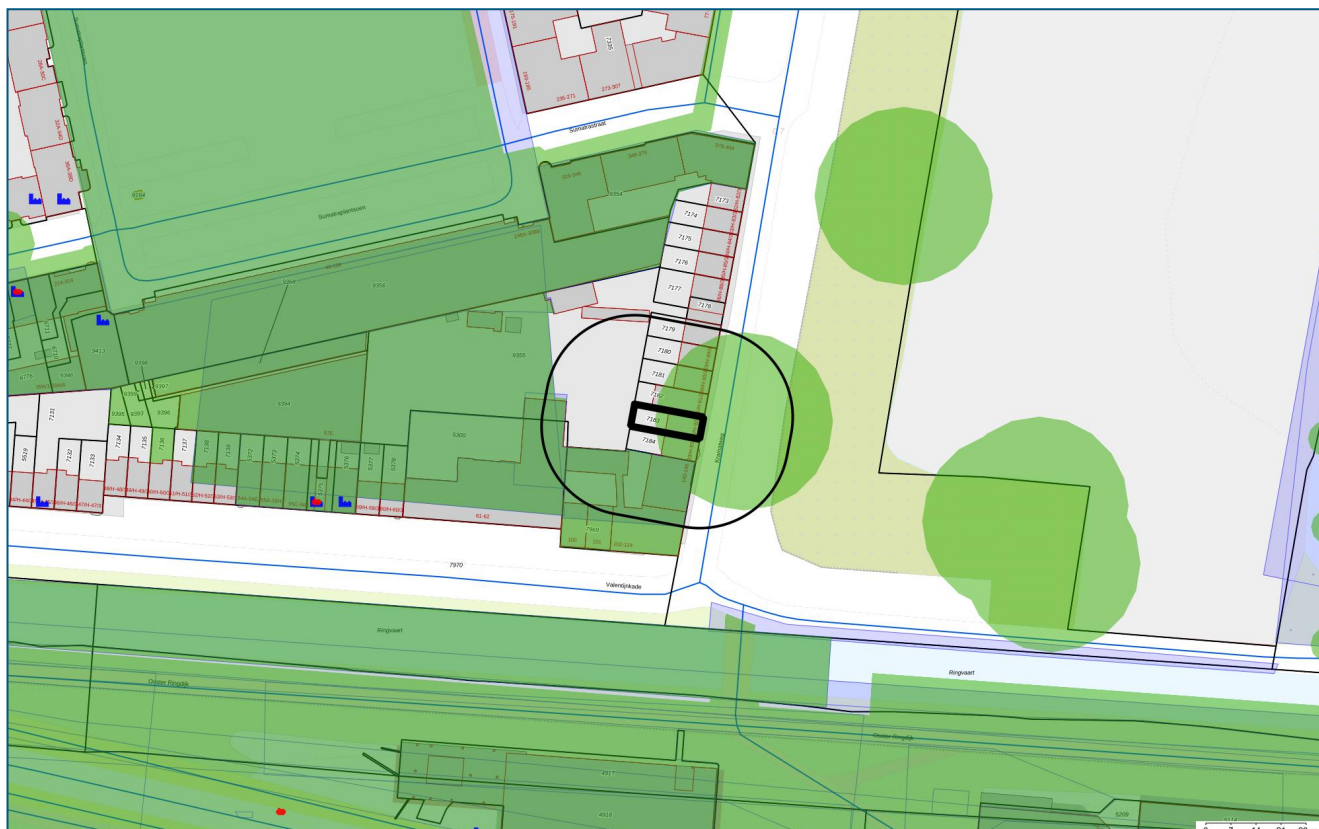
## Legenda

Geselecteerd gebied

25-meter buffer

Overzicht Bodemlocaties

Onderzoekscontouren

HBB punt (historische bron)

Tanks

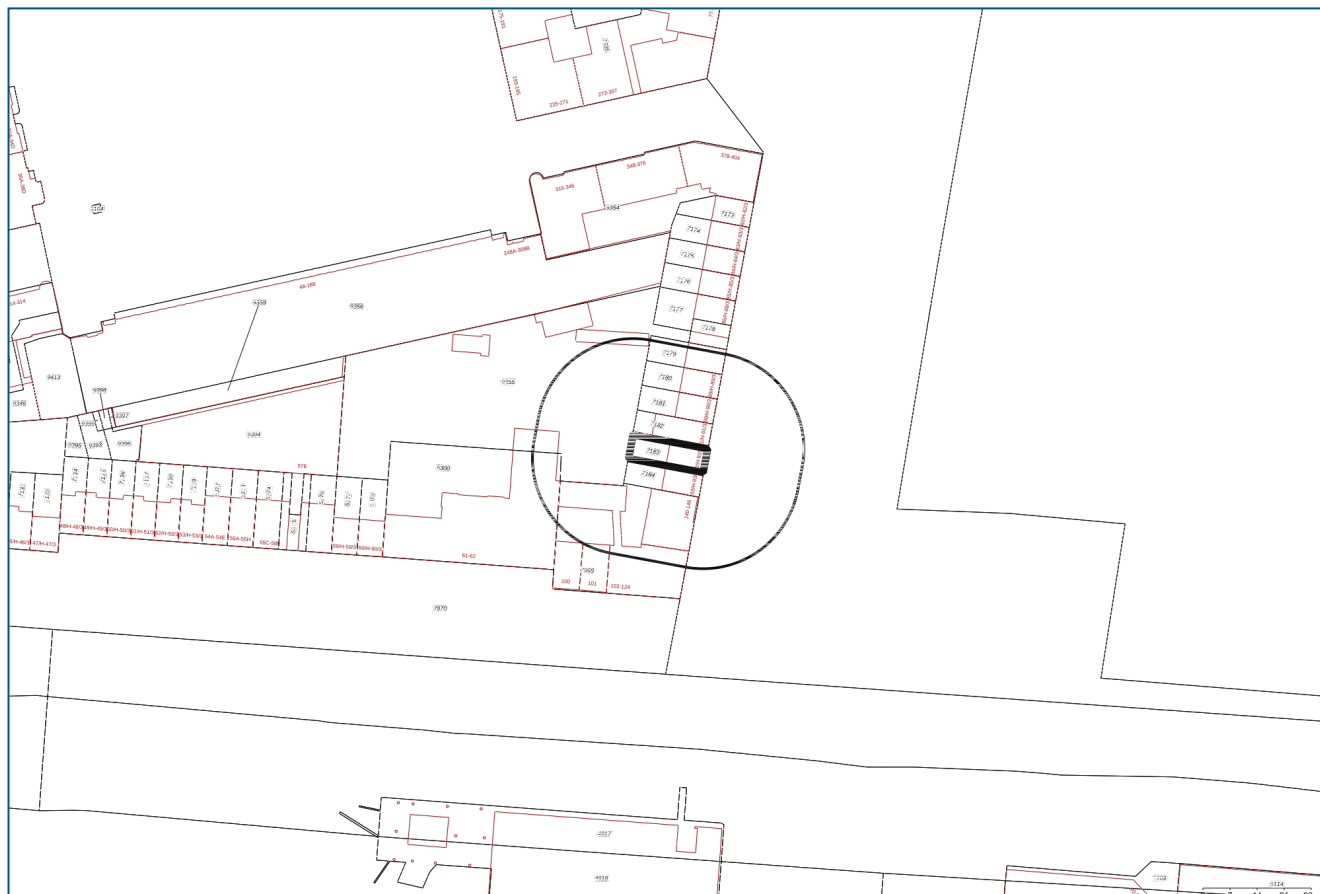
# Bodemfunctiekaart

Onderzoeksgebied

25-meter contour

Bodemfunctiekaart

Landbouw

Wonen

Industrie

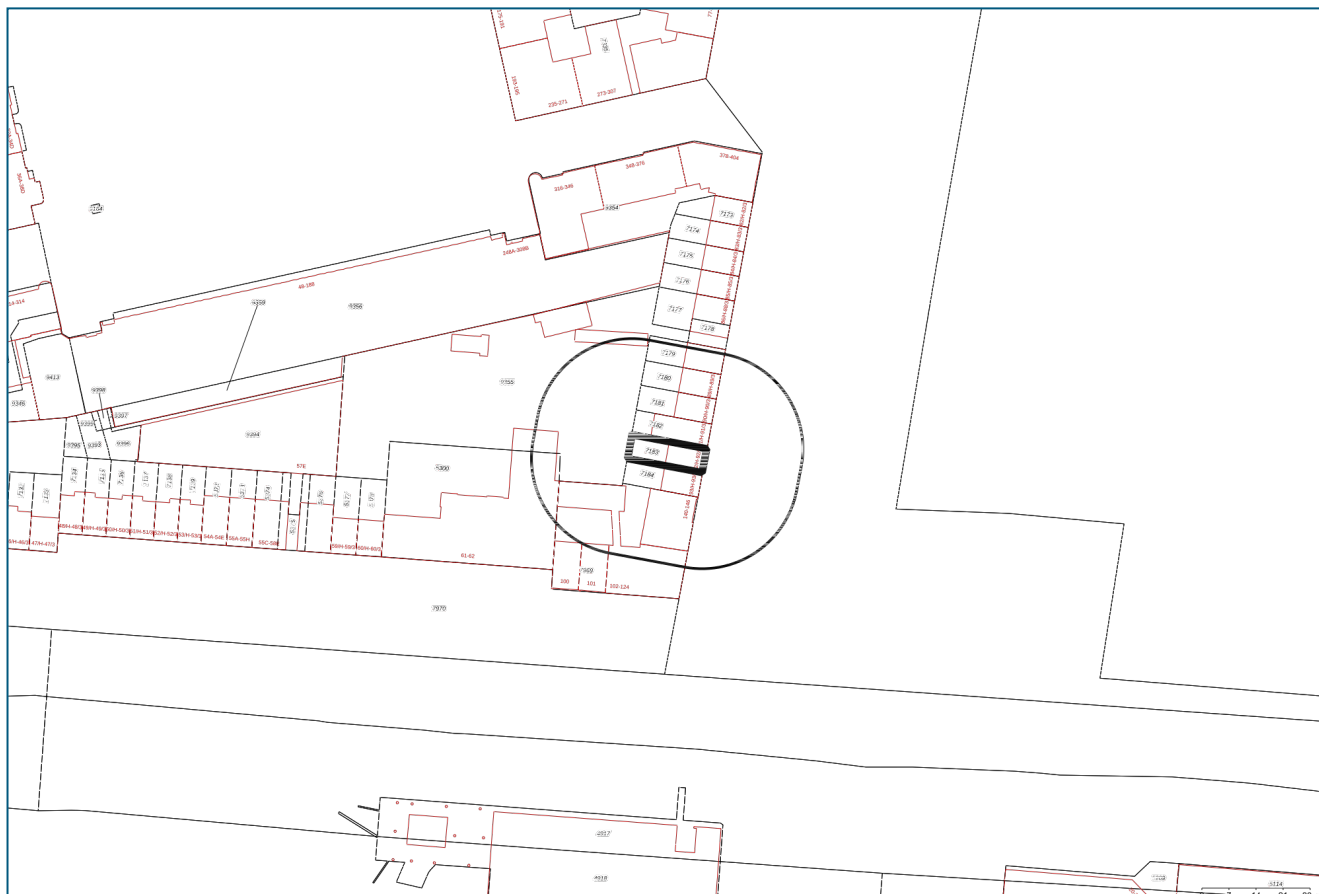
# PFAS toepassingskaart

PFAS toepassingskaart

PFOS BG (0-0.5 m-mv): <= 1,5 ug/kg ds

PFOS OG (0,5-1 m-mv): <= 1,5 ug/kg ds

PFOA BG (0-0.5 m-mv): <= 1,7 ug/kg ds

PFOA OG (0,5-1 m-mv): <= 1,7 ug/kg ds

PFOS BG (0-0.5 m-mv): <= 3 ug/kg ds

PFOS OG (0,5-1 m-mv): <= 3 ug/kg ds

PFOA BG (0-0.5 m-mv): <= 7 ug/kg ds

PFOA OG (0,5-1 m-mv): <= 7 ug/kg ds

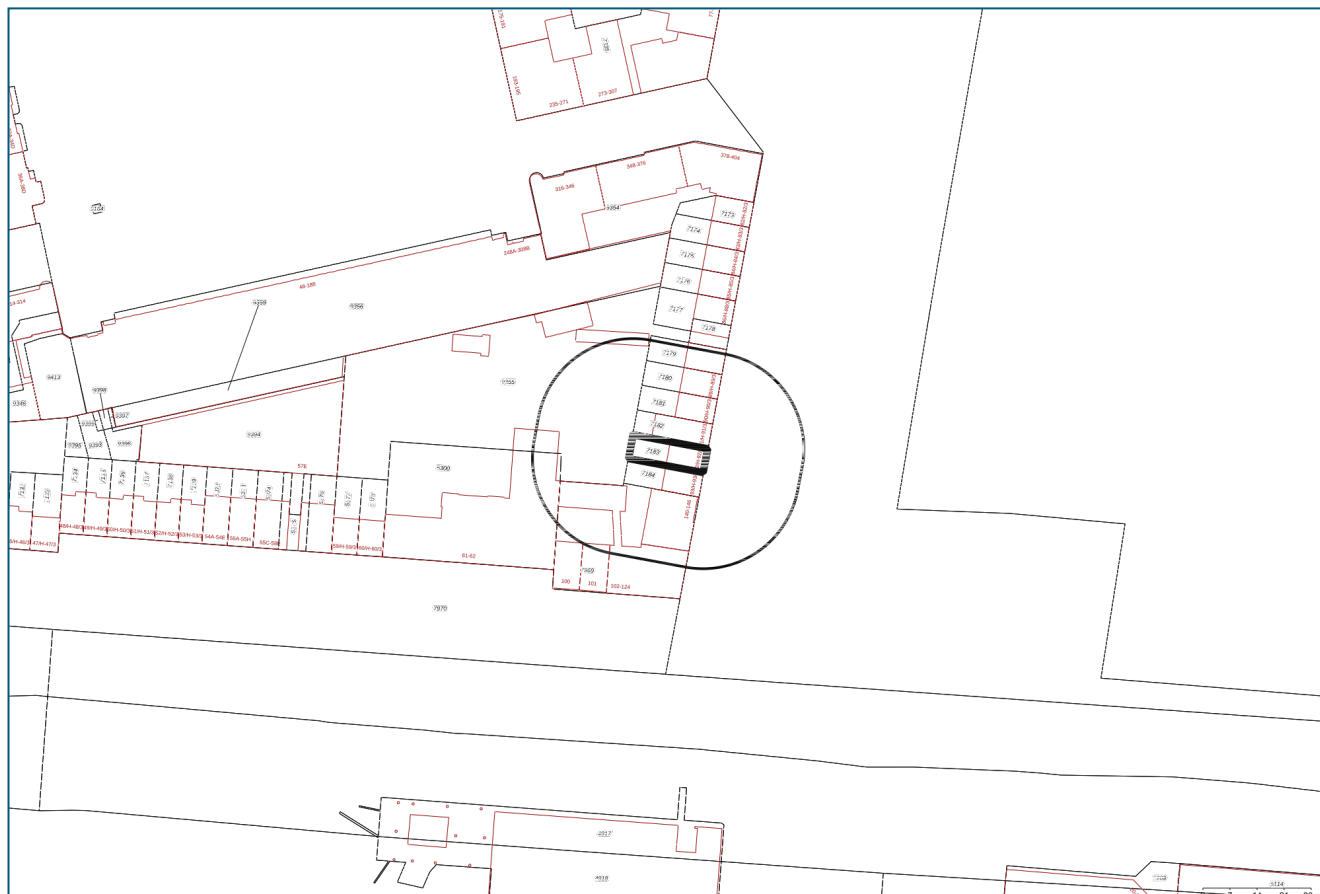
# PFAS ontgravingskaart

PFAS ontgravingskaart

PFOS BG (0-0.5 m-mv):  $\leq 1,5$  ug/kg ds

PFOS OG (0,5-1 m-mv):  $\leq 1,5$  ug/kg ds

PFOA BG (0-0.5 m-mv):  $\leq 1,7$  ug/kg ds

PFOA OG (0,5-1 m-mv):  $\leq 1,7$  ug/kg ds

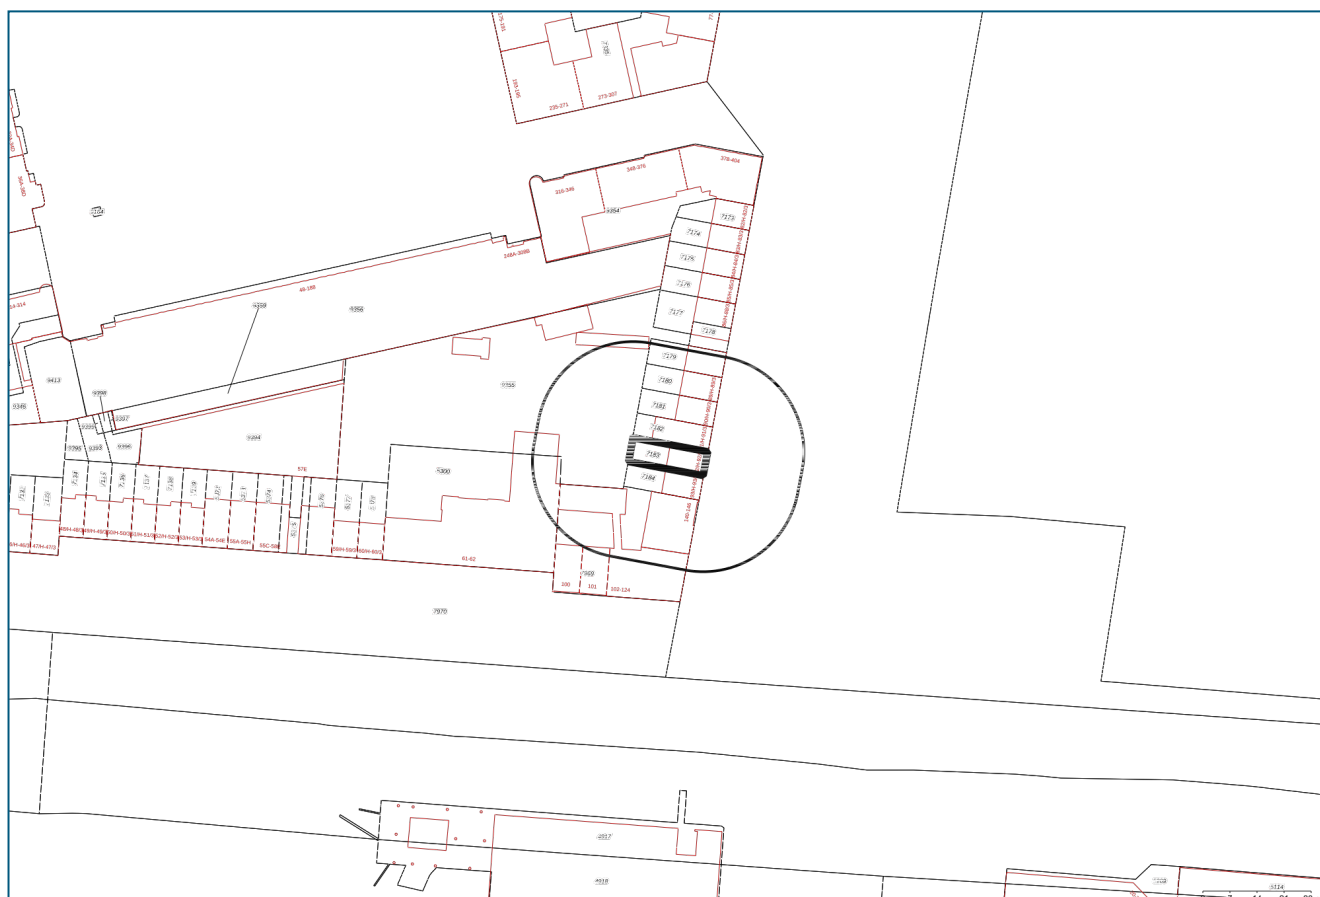
# PFAS gebruikerskaart vrij toepasbaar

PFAS gebruikerskaart vrijtoepasbaar

PFOS BG (0-0.5 m-mv):  $\leq 1,5$  ug/kg ds

PFOS OG (0,5-1 m-mv):  $\leq 1,5$  ug/kg ds

PFOA BG (0-0.5 m-mv):  $\leq 1,7$  ug/kg ds

PFOA OG (0,5-1 m-mv):  $\leq 1,7$  ug/kg ds

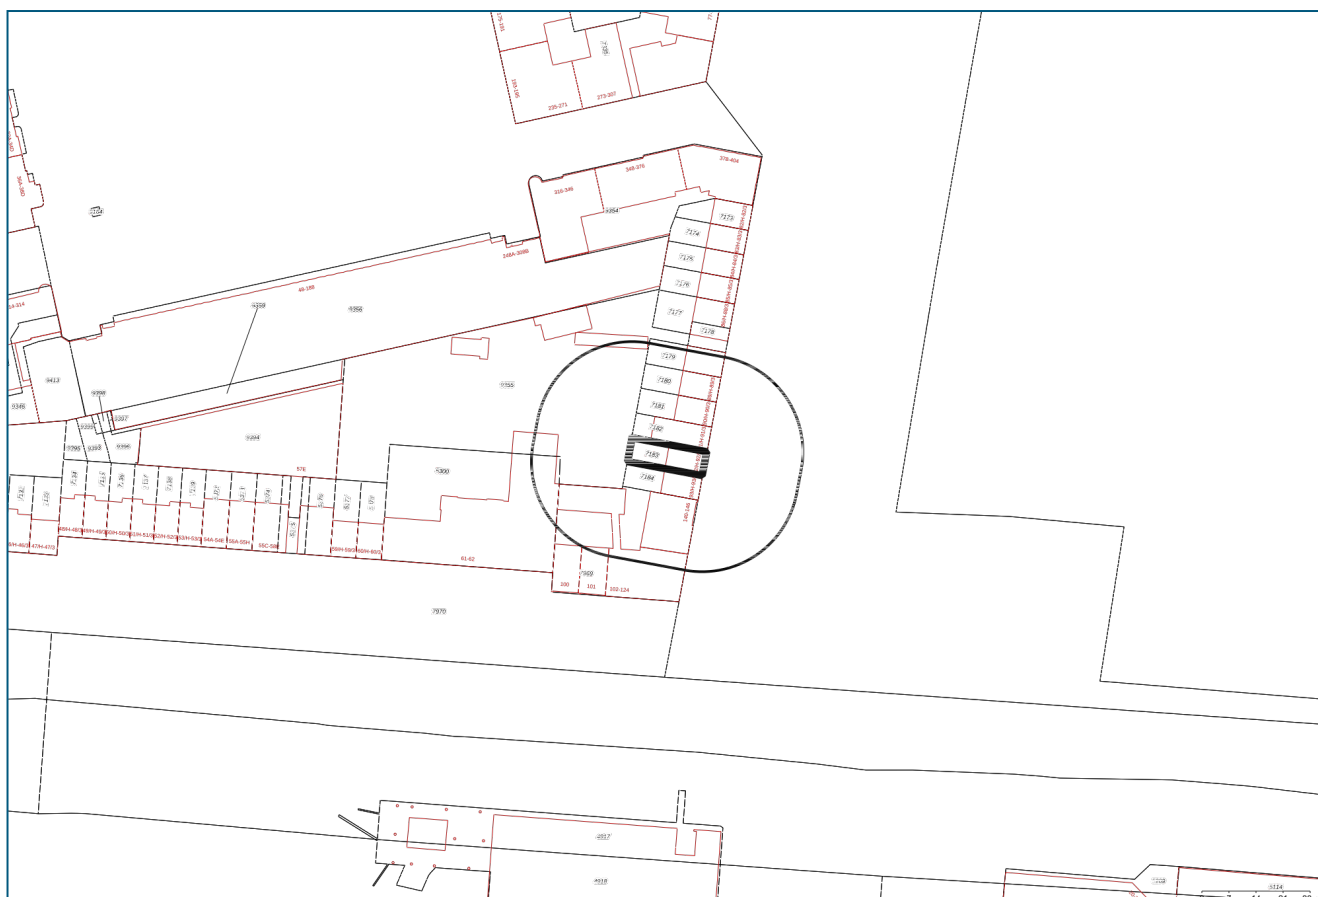
# PFAS gebruikerskaart toepasbaar niet ingedeeld

PFAS gebruikerskaart toepasbaar niet ingedeeld

PFOS BG (0-0.5 m-mv): <= 3 ug/kg ds

PFOS OG (0,5-1 m-mv): <= 3 ug/kg ds

PFOA BG (0-0.5 m-mv): <= 7 ug/kg ds

PFOA OG (0,5-1 m-mv): <= 7 ug/kg ds

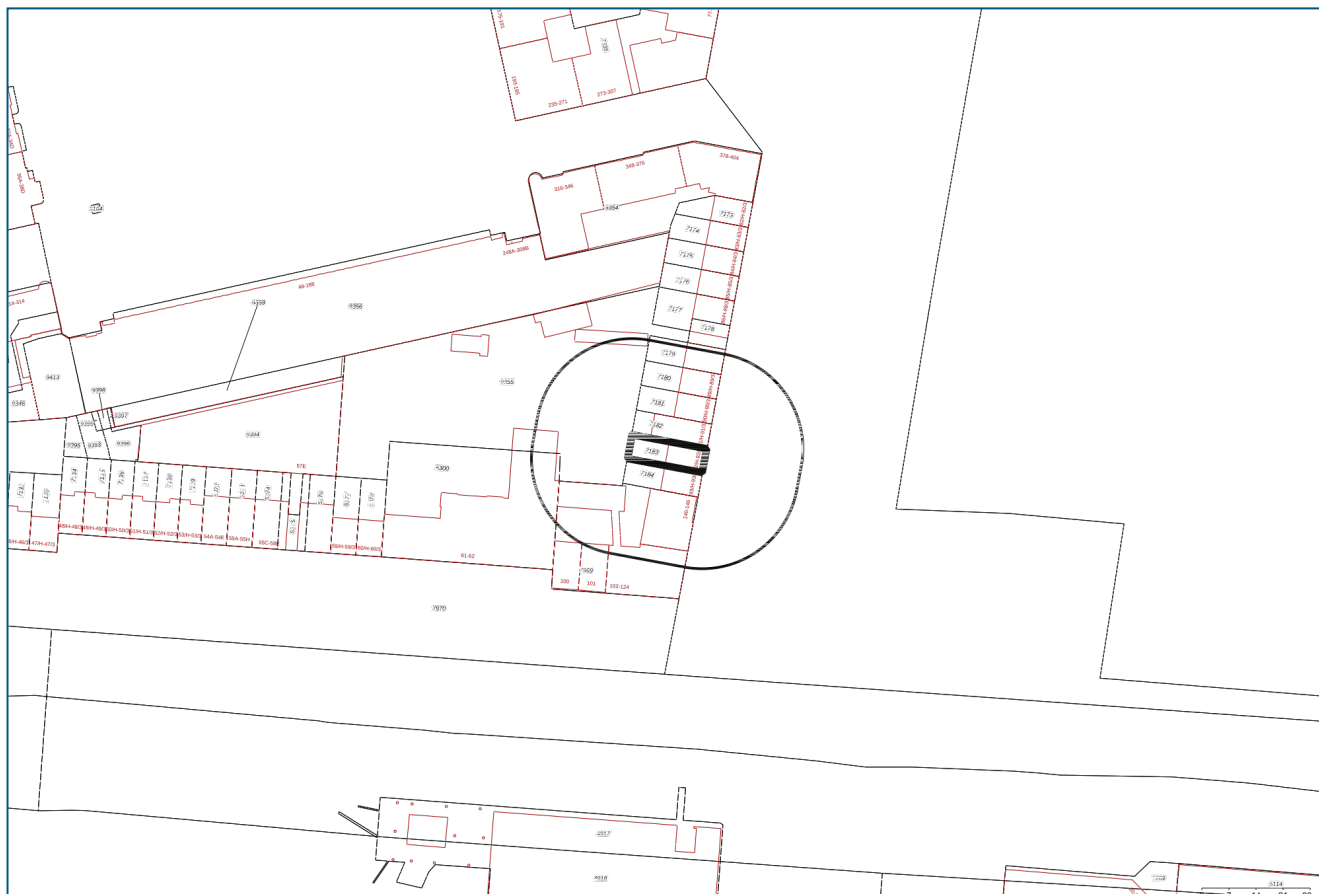
# PFAS ACN kaart

PFAS ACN kaart

PFOS BG (0-0.5 m-mv): 0,39 ug/kg ds

PFOS OG (0,5-1 m-mv): 0,16 ug/kg ds

PFOA BG (0-0.5 m-mv): 0,54 ug/kg ds

PFOA OG (0,5-1 m-mv): 0,30 ug/kg ds

PFOS BG (0-0.5 m-mv): 0,80 ug/kg ds

PFOS OG (0,5-1 m-mv): 0,32 ug/kg ds

PFOA BG (0-0.5 m-mv): 0,60 ug/kg ds

PFOA OG (0,5-1 m-mv): 0,25 ug/kg ds
